INVENTARIO DE CONSTRUCCIONES
E INSTALACIONES EXISTENTES

PLAN ESPECIAL DE ORDENACIÓN
DEL ÁREA RECREATIVA
EN SAN JUAN DEL MONTE
MIRANDA DE EBRO (BURGOS)

EXCMO. AYUNTAMIENTO DE MIRANDA DE EBRO

OCTUBRE 2006

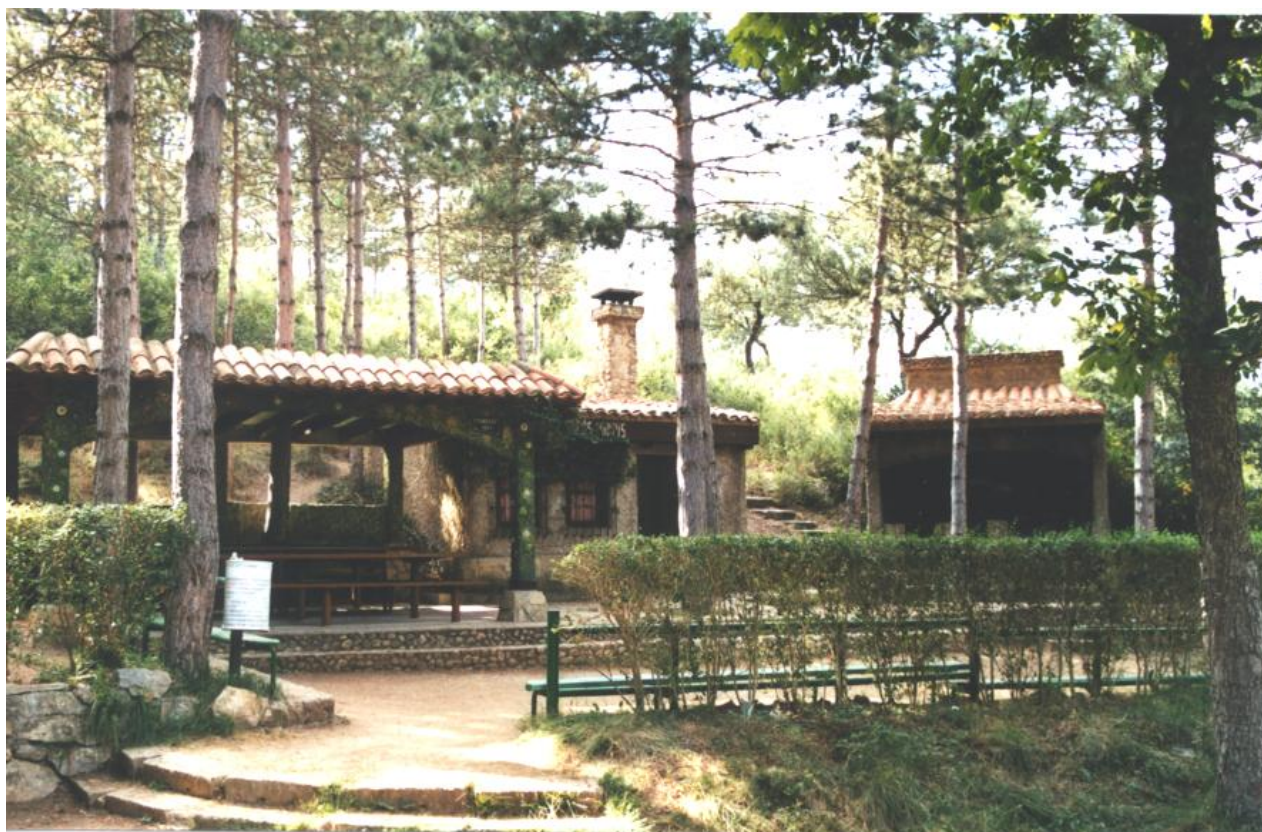
FOTO 1: LOS PIRIPIS

DESCRIPCIÓN:	Construcción rústica. Dispone de tres zonas: 1ª parrilla y chimenea. 2ª almacén de mortero de cemento blanco con chimenea. 3ª Tejavana par comedor. La estructura es metálica forrada en madera en soportes y enfoscada en vigas, con la cubierta de teja.
DIAGNÓSTICO:	Estado de conservación y limpieza buenos.
OBSERVACIONES :	Componentes 31
ACTUACIONES PROPUESTAS :	Supresión de la utilización de chimenea y asadero por situarse junto a arbolado.

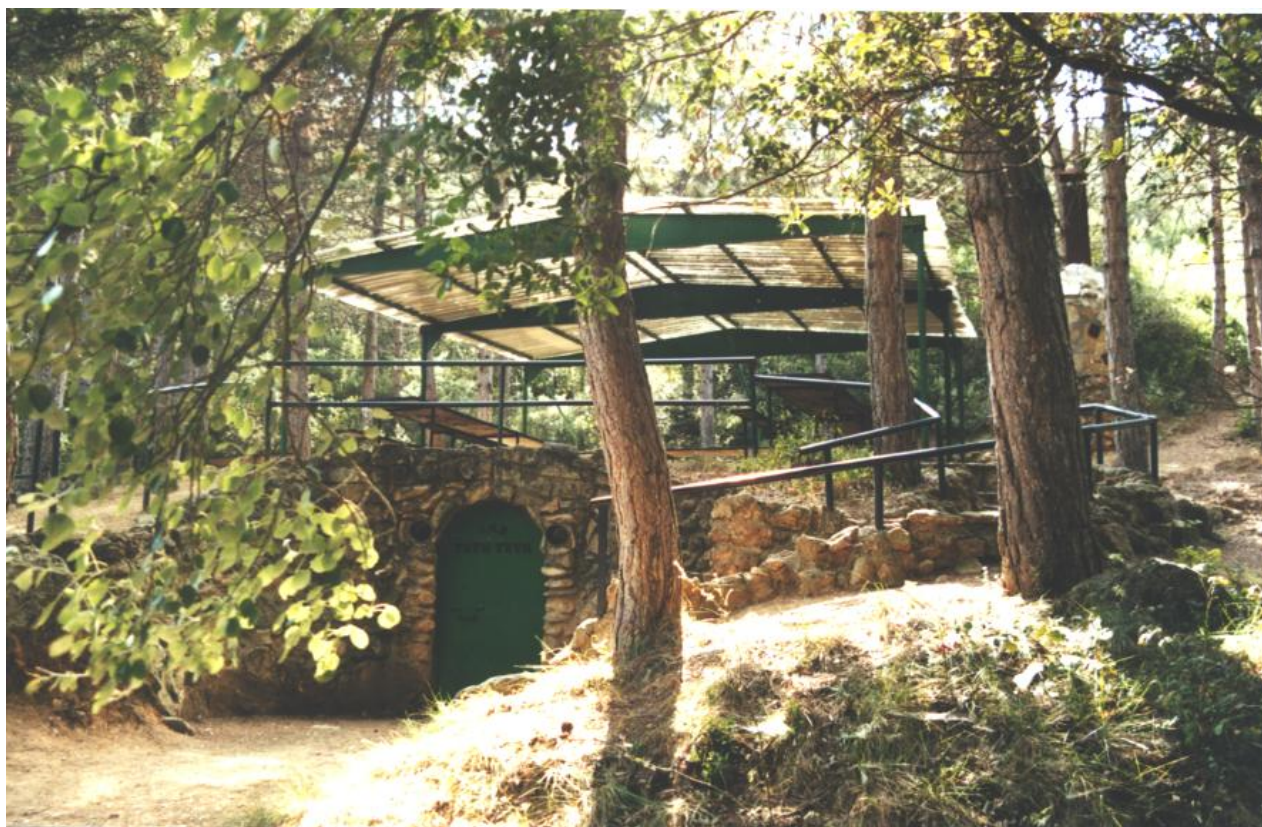
FOTO 2 : TXUN-TXUN

DESCRIPCIÓN :	Construcción de tipo industrial con nave tejavana de estructura de pilares metálicos con vigas de canto variable. Bodega con cerramiento de mampostería de piedra. Parrila con chimenea de piedra. Cubierta a dos aguas de plástico transparente. Estado de conservación y limpieza aceptable.
DIAGNÓSTICO :	El material plástico de la cubierta proporciona un aspecto estético no deseable.
OBSERVACIONES :	Componentes 86
ACTUACIONES PROPUESTAS :	Supresión de chimenea por proximidad a arbolado. Sustitución de material de cubierta.

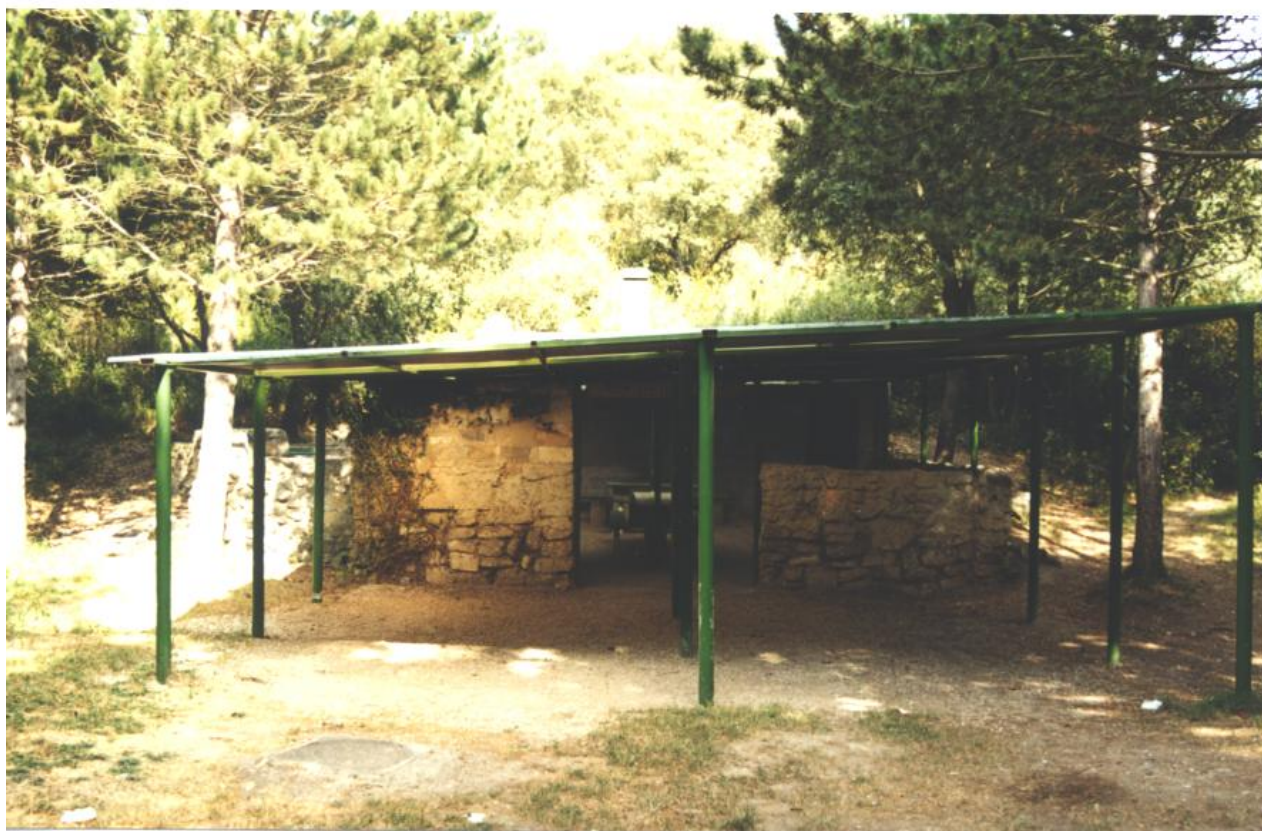
FOTO 3: EL ESCÁNDALO

DESCRIPCIÓN:	Construcción de bloques de hormigón visto y cerca de mampostería de piedra. Tejavana de estructura metálica y cubrición de chapa. Estado de conservación y limpieza aceptable.
DIAGNÓSTICO:	La estructura de cubierta parece sólida, su aspecto estético es mejorable.
OBSERVACIONES	Componentes 133
ACTUACIONES PROPUESTAS :	Sustitución de material de cubierta y refuerzo estructural. Supresión de chimenea por proximidad a arbolado.

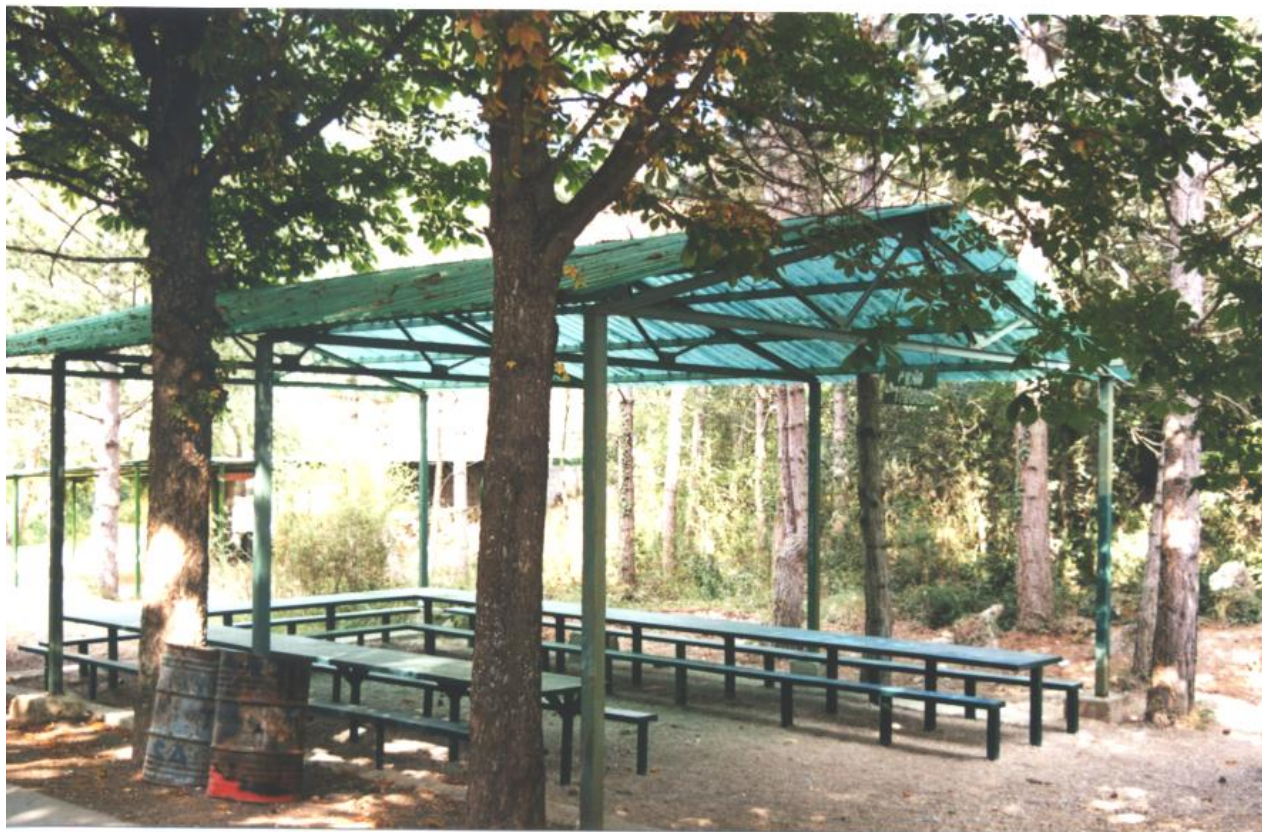
FOTO 4 : TARRUTXA.

Tejavana de tipo industrial, con cubierta a dos aguas sobre estructura metálica de cerchas. Cubrición plástica.

La estructura parece resistente a pesar de no estar arriostrada. El aspecto estético es mejorable cambiando el material de cubierta.

Sustitución de material de cubierta. Refuerzo con arriostramiento de pilares metálicos.

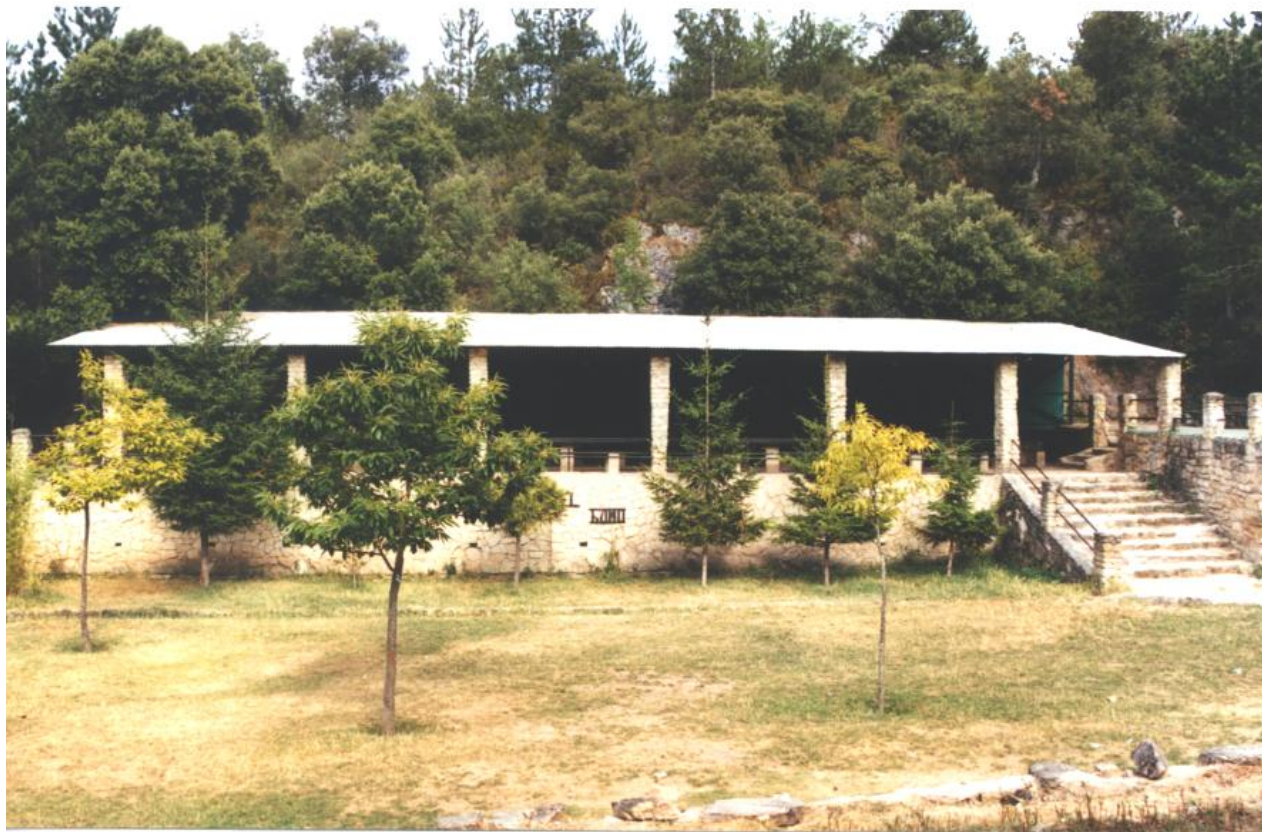
FOTO 5: EL HUMO

Tejavana de gran longitud con estructura metálica, ocultos los pilares por chapado de piedra. Dispone de bodega y muro de contención chapado en piedra.

Estado de conservación y limpieza buenos. Estructura resistente y en buen estado. Estéticamente aceptable, mejorable el material de cubrición.

Mejora de acceso peatonal a escalera existente. Sustitución del material de cubierta, con posible fragmentación del plano de cubierta.

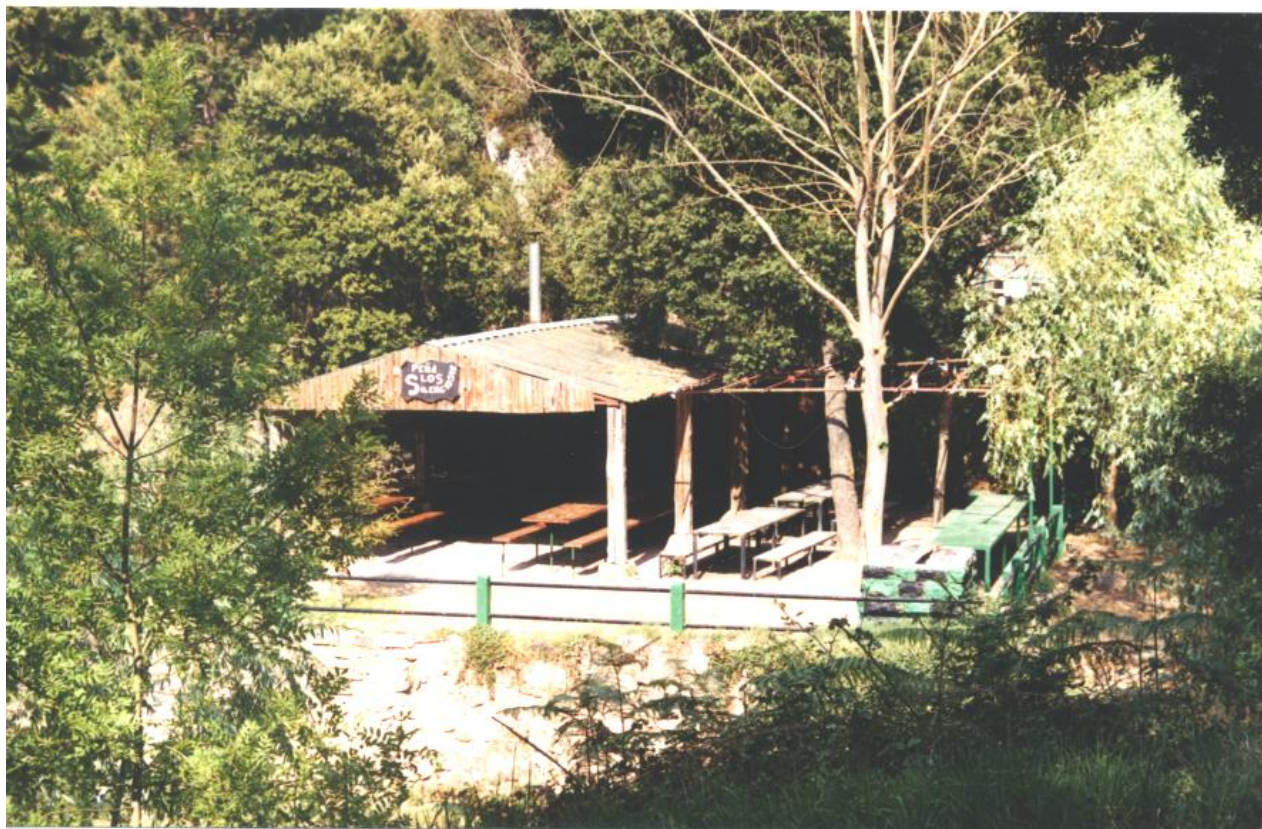
FOTO 6: LOS SILENCIOSOS

DESCRIPCIÓN:	Construcción de estructura metálica tipo tejavana chapada de corteza de árbol. Anexo de estructura metálica sin cubrición, en mal estado de conservación y estabilidad precaria. Muro de contención en mampostería de piedra. Suelo de hormigón en mal estado de conservación.
DIAGNÓSTICO:	Estado de limpieza aceptable. La conservación del chapado de madera no es buena, encontrándose desprendido o arrancado en varios sitios. Su aspecto rústico no disculpa su descuido.
OBSERVACIONES	Componentes 56
ACTUACIONES PROPUESTAS:	Sustitución de material de cubierta y refuerzo estructural. Supresión de chimenea por proximidad a arbolado.

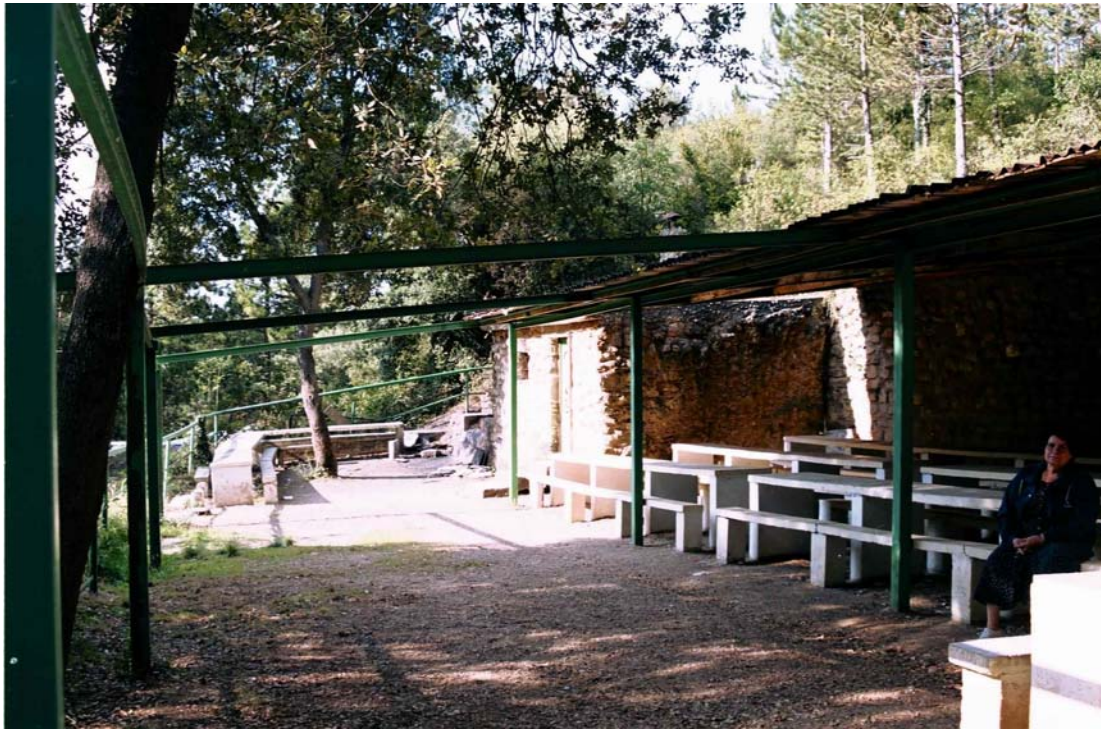
FOTO 7: LOS PEQUES

Almacén de mampostería de piedra y cubierta de hormigón. Tejavana de estructura metálica tubular cuadrada. Cubierta mixta de perfiles IPN y ratreles de madera. La cubierta está bastante deformada. Cubrición formada de entablado y chapa en malas condiciones.

Estado de conservación y limpieza regular.

Mejora del material de cubierta y refuerzo de elemento estructurales.

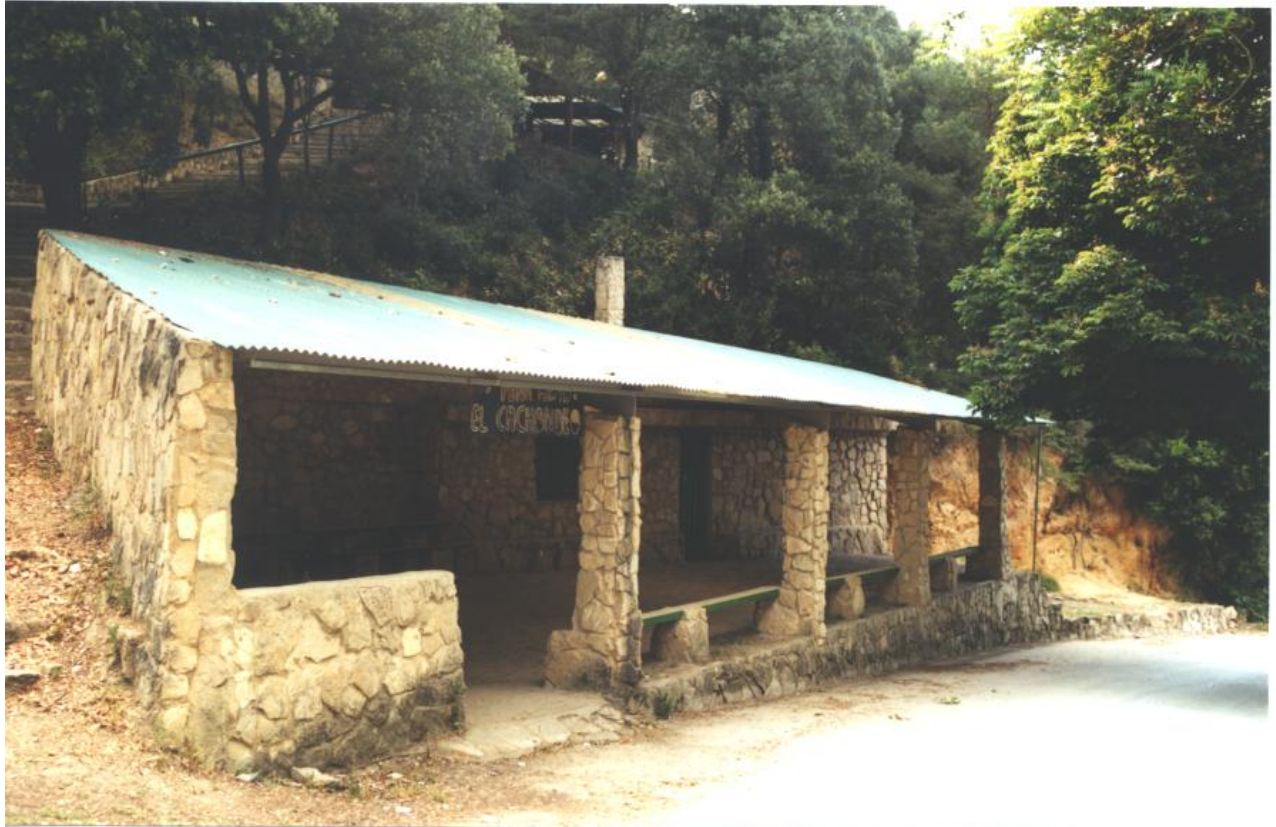
FOTO 8 : EL CACHONDEO

DESCRIPCIÓN:	Construcción en mampostería de piedra con bodega y cubierta de estructura metálica de perfiles IPE a un agua. Cubrición de chapa y plástico.
DIAGNÓSTICO:	Estado de conservación y limpieza aceptable. Estéticamente aceptable, integración adecuada con el terreno.mejorable el material de cubrición.
OBSERVACIONES :	Componentes 186
ACTUACIONES PROPUESTAS :	Sustitución del material de cubierta. Supresión de chimenea por proximidad a arbolado. Revestimiento de fábrica de ladrillo en pared trasera.

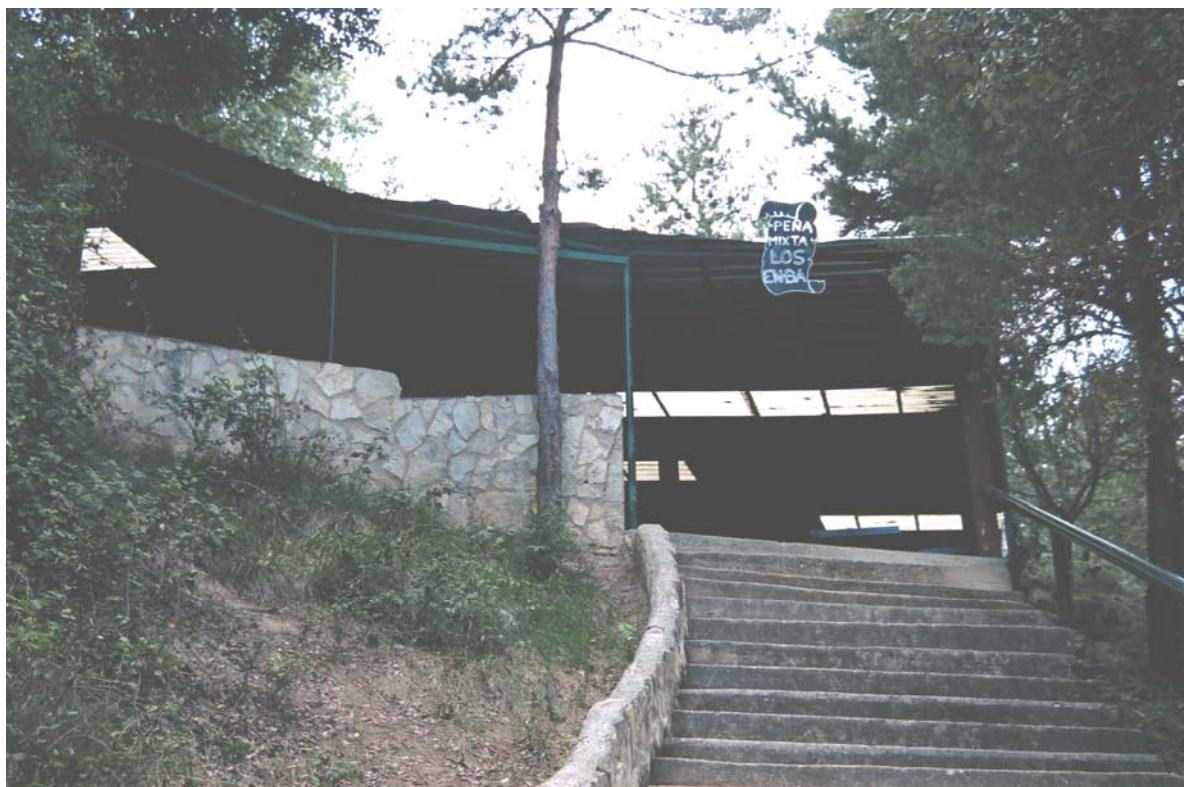
FOTO 9: LOS EN-BA

Bodega de mampostería de piedra más zona aneja con muros de mampostería de piedra , se encuentra elevada con respecto a la laguna, en la ladera oeste de los montes que la circundan.

Estado de conservación y limpieza buenos. Estéticamente aceptable, mejorable el material de cubrición.

Mejora de las condiciones de accesibilidad y seguridad, con reducción de pendiente de escalinata y refuerzo de barandillas.

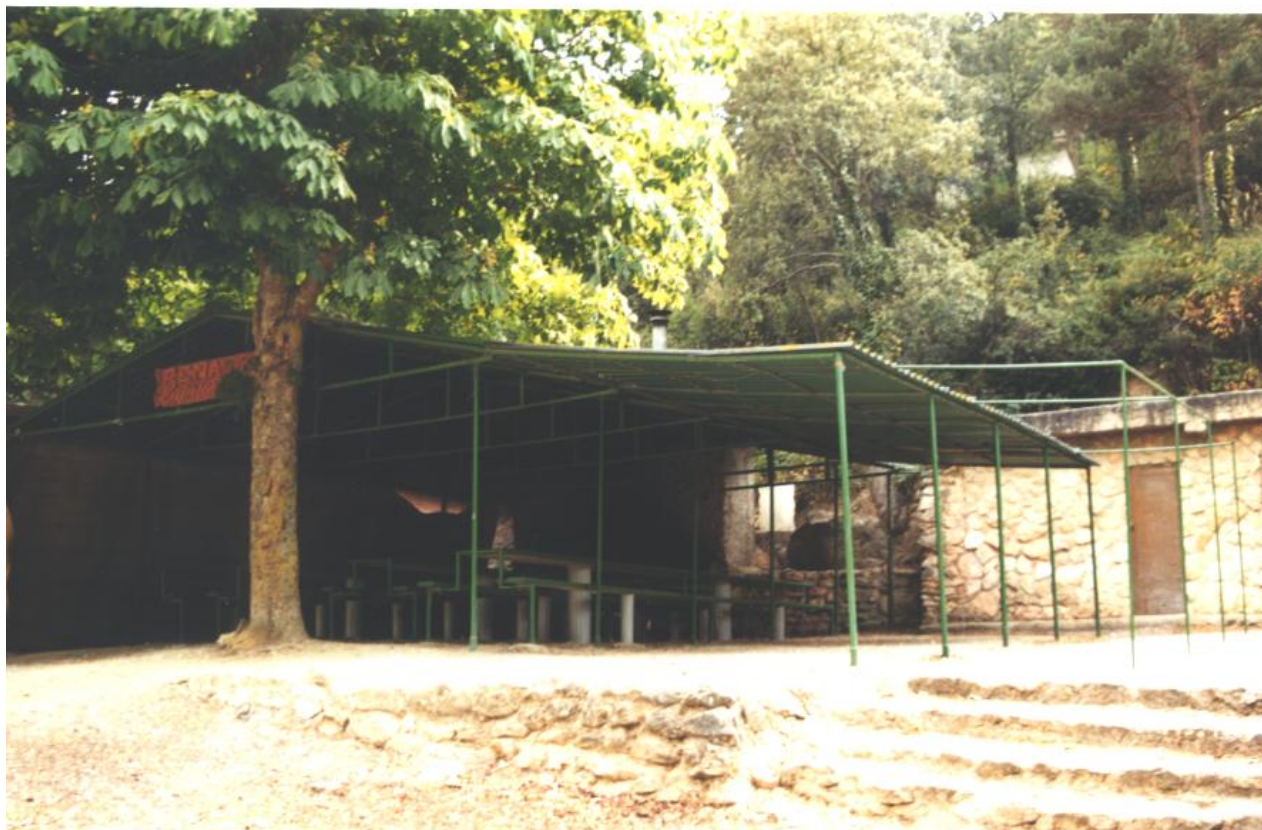
FOTO 10: LOS CAPRICHOSOS

Bodega de mampostería de piedra con zona cubierta por una estructura metálica tubular de escasa sección y sin arriostrar. La cubrición es de chapa. Dispone de una gran parrilla.

Estado de conservación bueno y limpieza malo. Estabilidad de la estructura dudosa. Estéticamente anodino.

Supresión de chimenea por proximidad a arbolado. Refuerzo de los elementos estructurales.

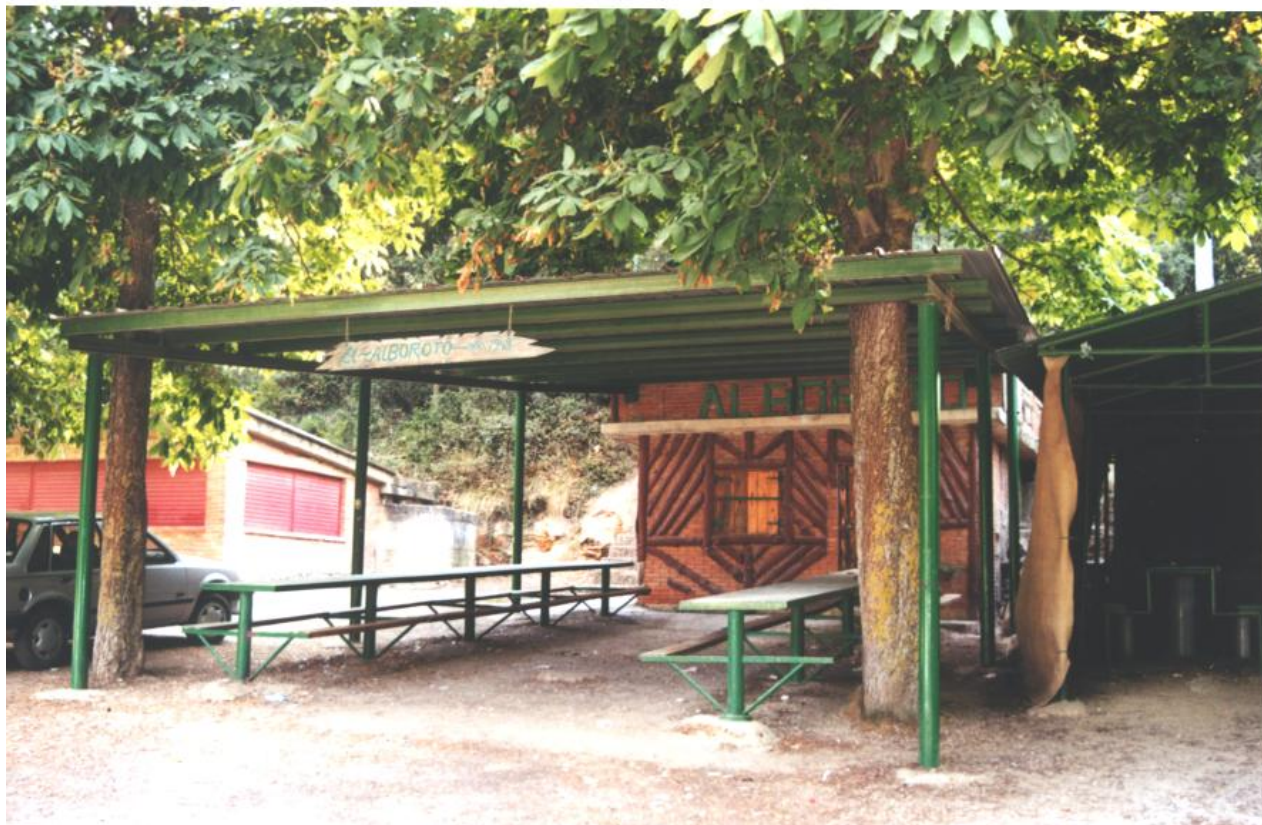
FOTO 11: EL ALBOROTO

DESCRIPCIÓN:	Construcción cerrada de ladrillo “decorado” con madera. Zona cubierta con estructura metálica de pilares IPE soldados sin arriostrar y anclados al cerramiento de ladrillo por chapa y anclajes.
DIAGNÓSTICO:	Estado de conservación y limpieza buenos. Estabilidad de la estructura aceptable.
OBSERVACIONES :	Componentes 151
ACTUACIONES PROPUESTAS :

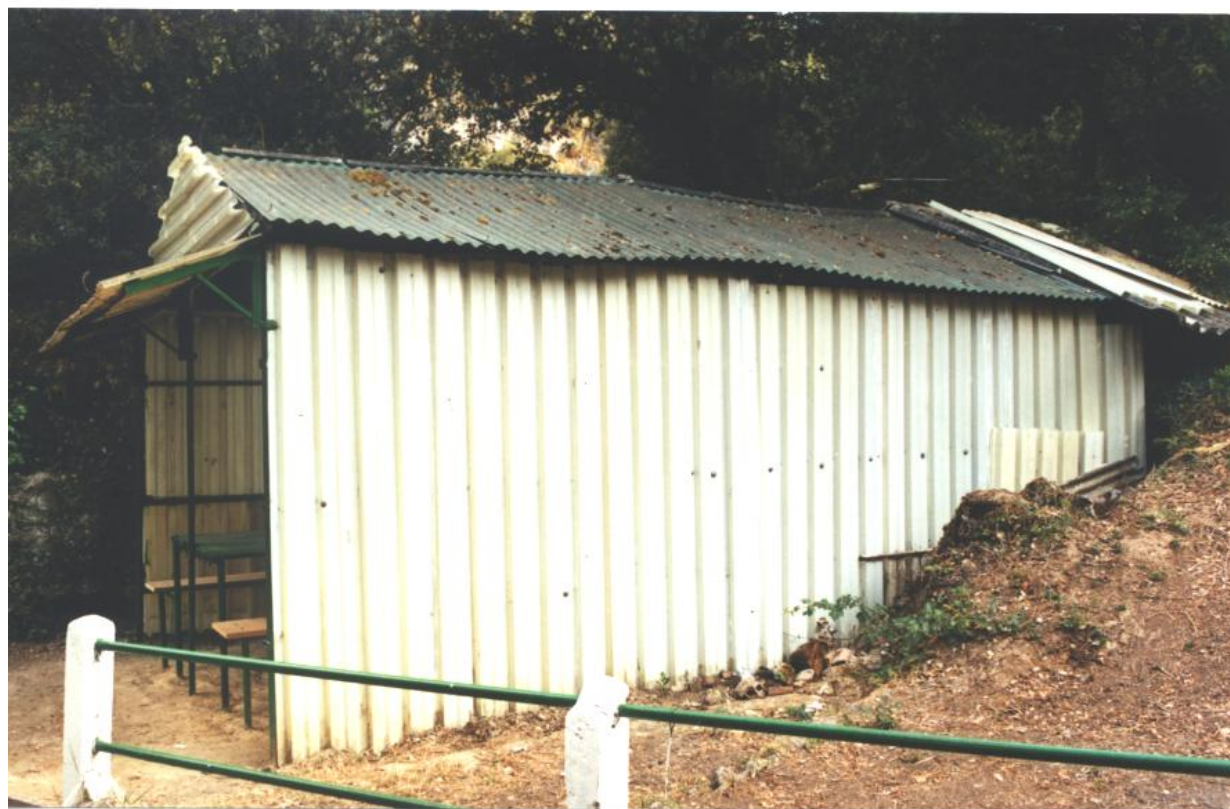
FOTO 13: LOS DE SIEMPRE

DIAGNÓSTICO: Estado de conservación deplorable.

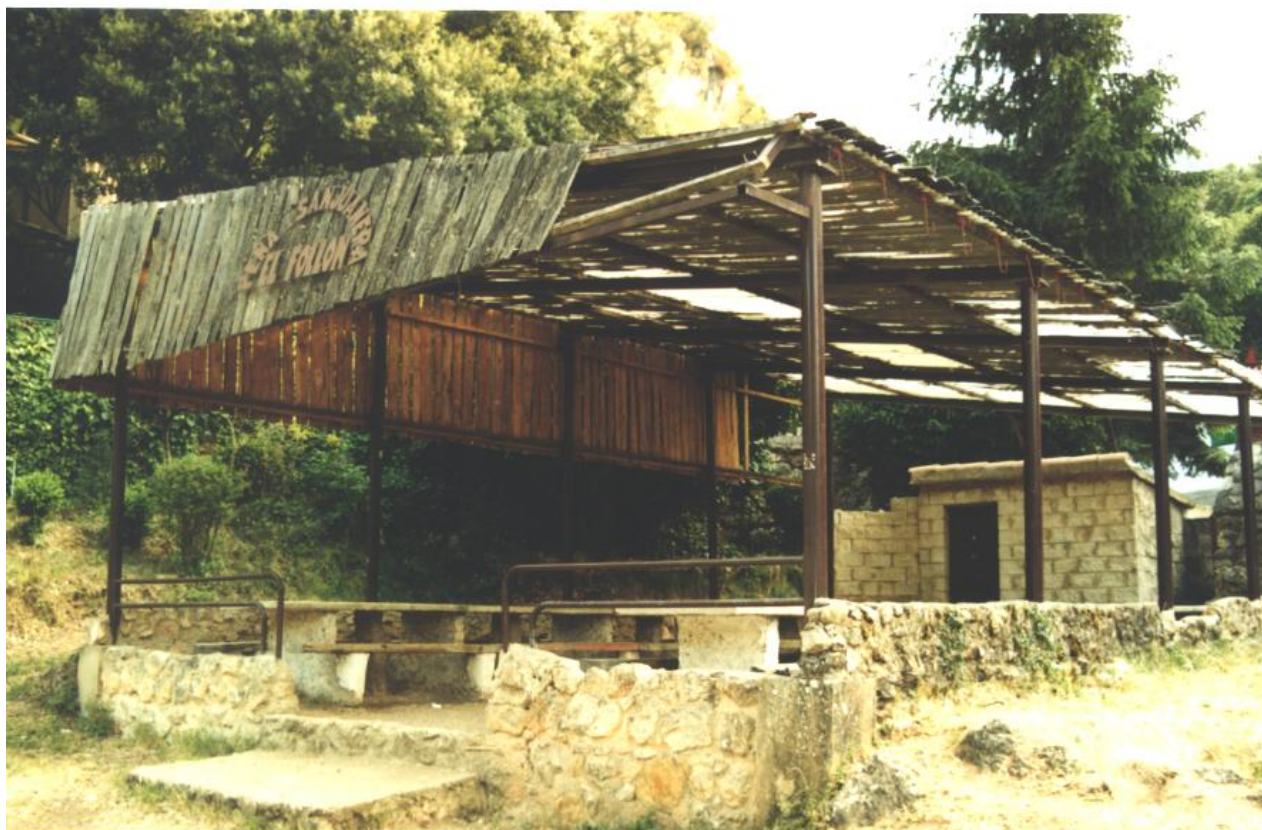
FOTO 16: EL FOLLON

Estado de conservación y limpieza deficiente.

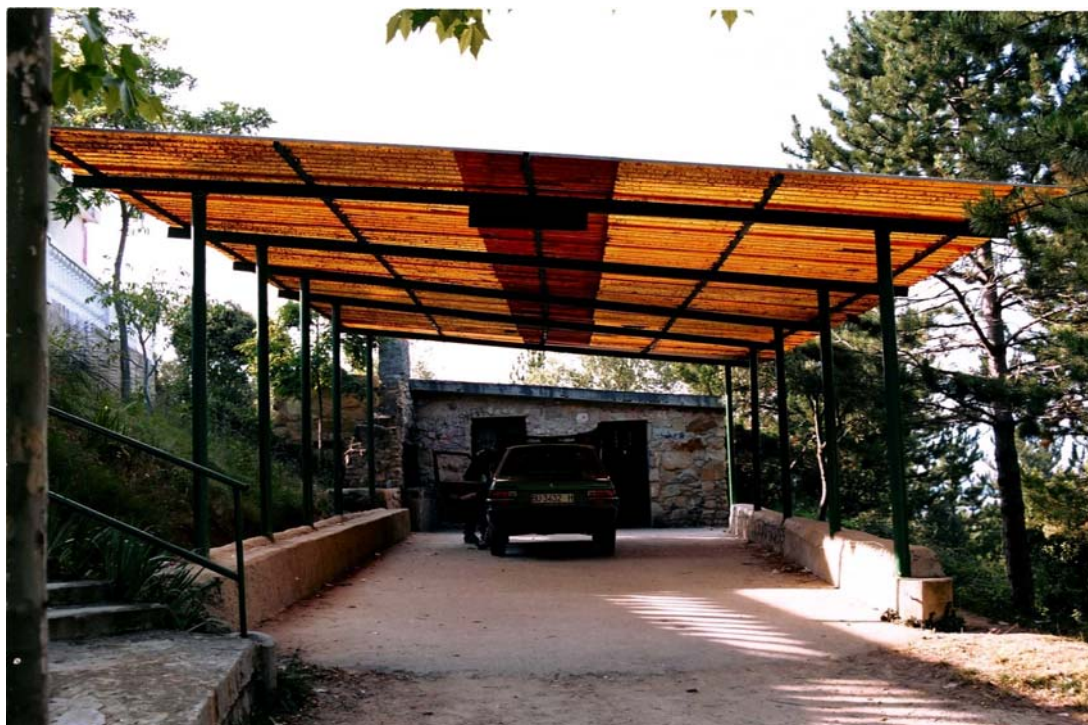
FOTO 30 : LOS RAROS

DESCRIPCIÓN:	Almacén de mampostería de piedra con chimenea y parrilla. Tejavana de estructura metálica tubular de perfiles IPN. Cubrición de plástico amarillo.
DIAGNÓSTICO:	Estado de conservación y limpieza deficiente.
OBSERVACIONES :	Componentes 72
ACTUACIONES PROPUESTAS :	Sustitución del material de cubierta.
