MODIFICACIÓN PUNTUAL DEL P.G.O.U.
DE MIRANDA DE EBRO. Cambio de
protección de los edificios sitos en los
nº 9 y 11 de la calle Vitoria.

**INFORME DETALLADO DEL
ARQUITECTO TÉCNICO
MUNICIPAL D. JOSÉ LUIS
GONZÁLEZ MARTÍNEZ**

INFORME TÉCNICO DEL
ESTADO ACTUAL DE LOS
INMUEBLES DE LA CALLE
VITORIA Nº 9 Y 11

ASUNTO : Estado actual de los inmuebles nº 9 y 11 de la C/ Vitoria.

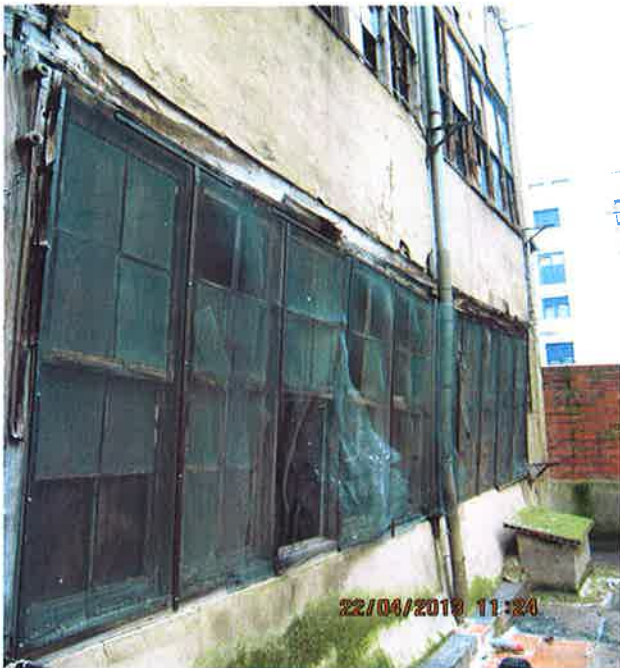
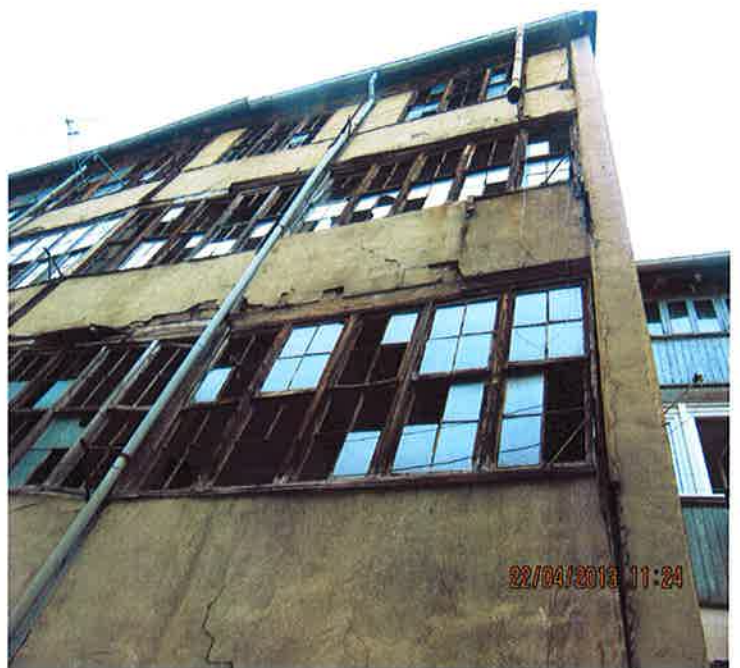
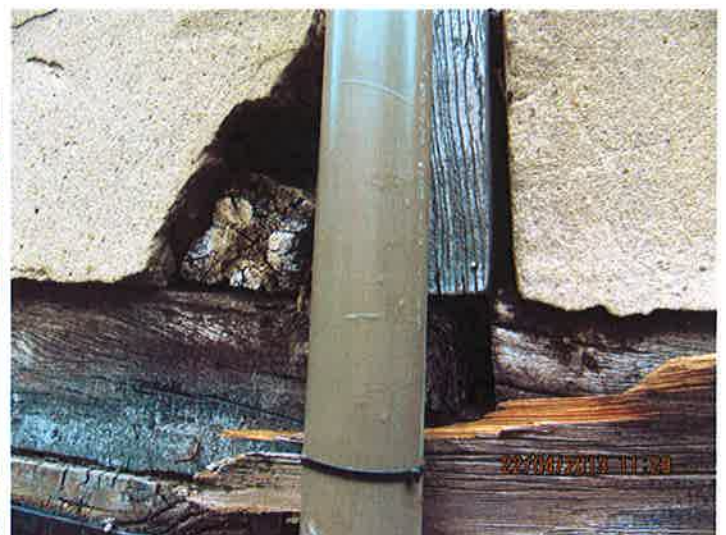
1.- GALERIAS A PATIO INTERIOR DE MANZANA

1.- Las galerías de madera de las viviendas situadas junto al patio interior de manzana se encuentran en estado de ruina inminente, pudiendo desplomarse hacia el patio interior en cualquier momento. Apuntalar las galerías en las cuatro plantas de viviendas del inmueble para evitar su desplome no parece que sea una medida aconsejable ni razonable, esta medida pudo ser factible hace unos 5 años. La acumulación de

cuantiosas deyecciones de las palomas ha agravado y debilitado también la estructura de madera de las galerías. El acceso y tránsito por estas galerías desde el interior de las viviendas puede ser muy arriesgado y peligroso debido al colapso de su estructura de madera. Es prioritario y urgente demoler las galerías dada su degradación, lo que supondría también la eliminación de las deyecciones de palomas acumuladas en los suelos de las galerías. Fotos 1 a 8.

Estado de ruina inminente, acumulación deyecciones de las palomas, cristales rotos.....

- 2.- Cierre de ventanas, balcones, aleros de cubierta, claraboyas ,entrecubierta, etc, para evitar el acceso de las palomas.
- 3.- Demolición de las galerías de madera de las viviendas ante el peligro inminente de desplome hacia el patio interior de manzana. Se deberán cerrar los huecos de paso con fábrica de ladrillo una vez demolidas las galerías. La ruina inminente implica una situación de riesgo real para las personas y bienes, su colapso total se puede producir en cualquier momento. La demolición de las galerías posteriores del inmueble es técnica y materialmente factible porque las galerías representan un cuerpo constructivo aislado e independiente que permite la segregación de la porción arquitectónica afectada por la ruina, sin repercusión del estado e integridad del resto del edificio.

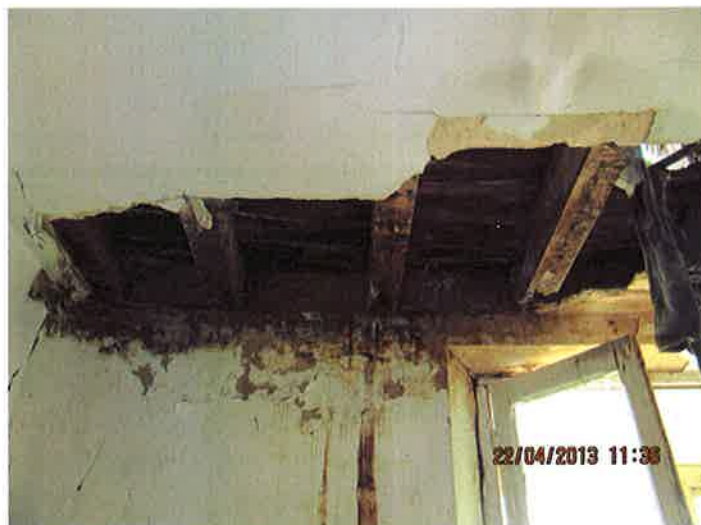
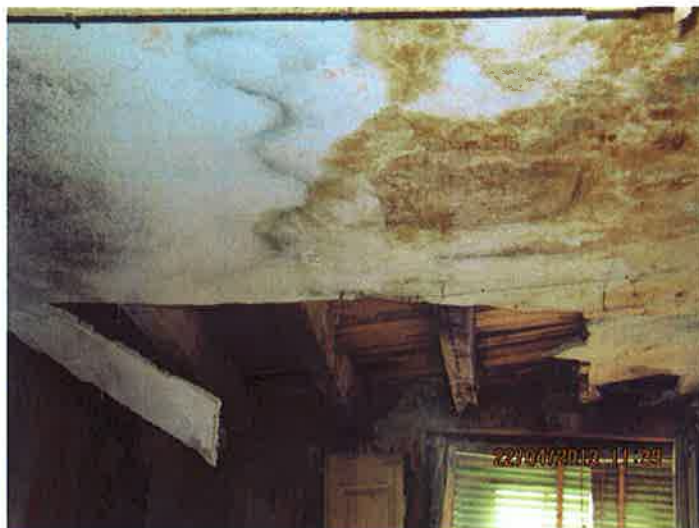
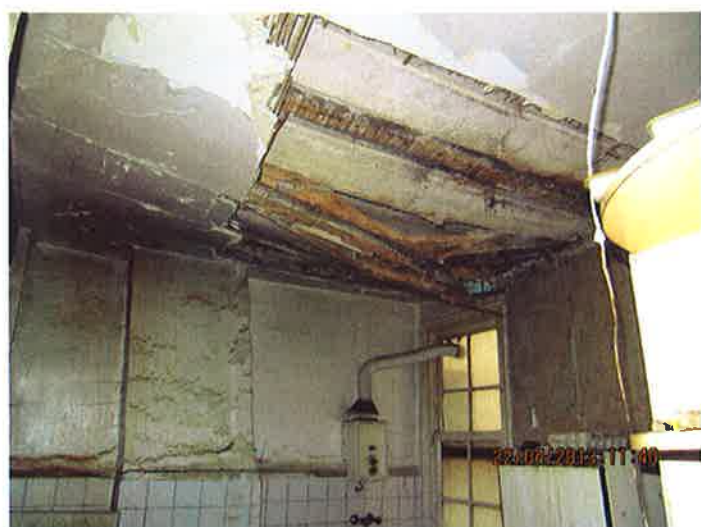
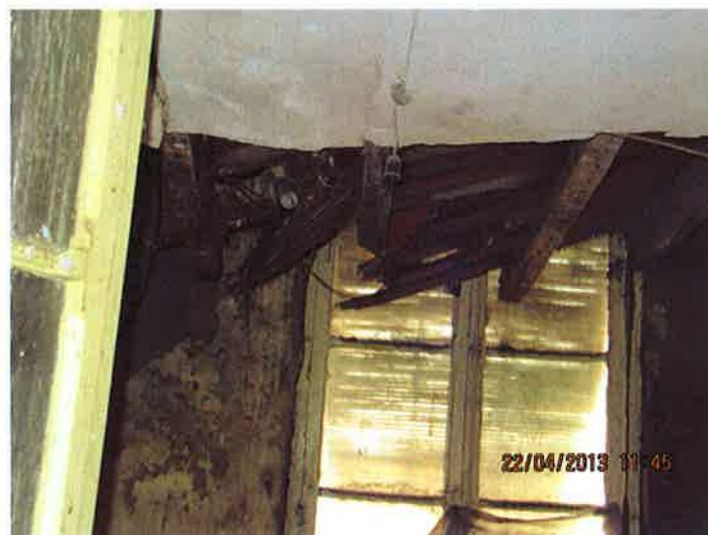
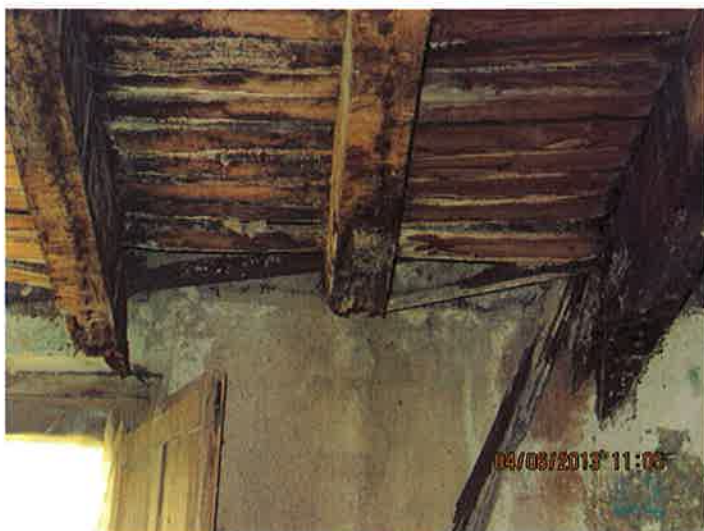
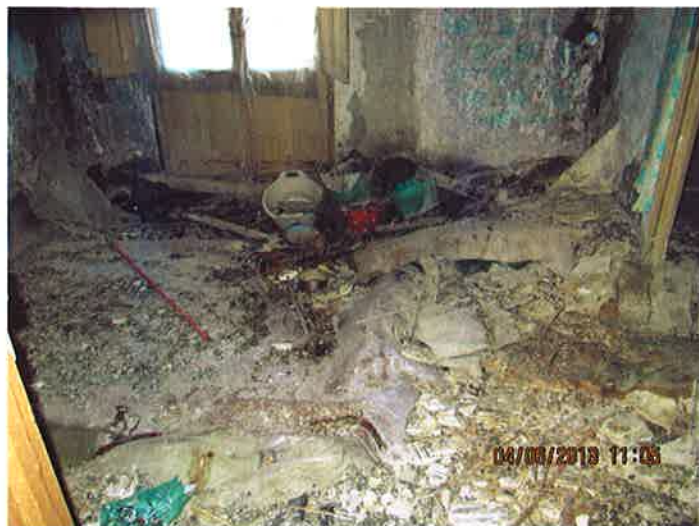
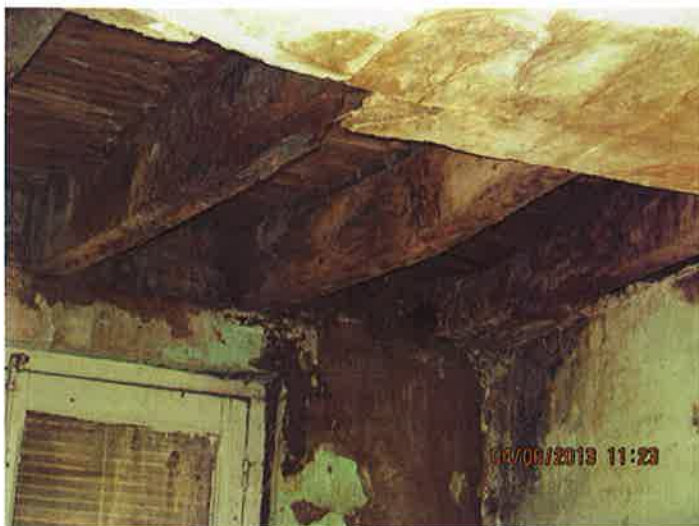
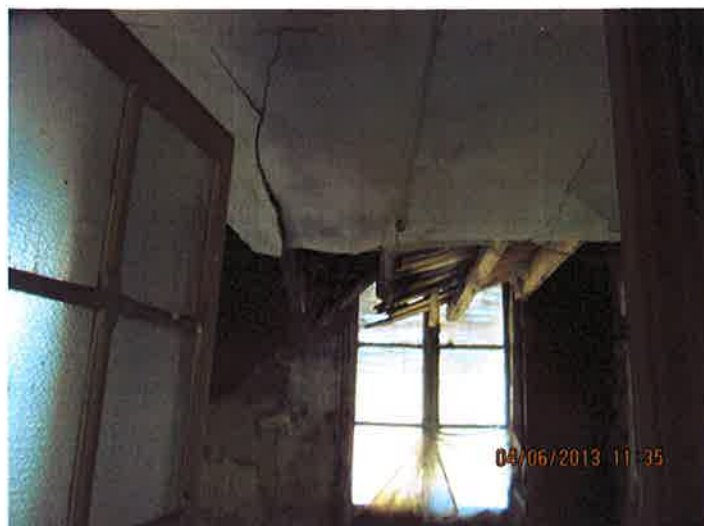
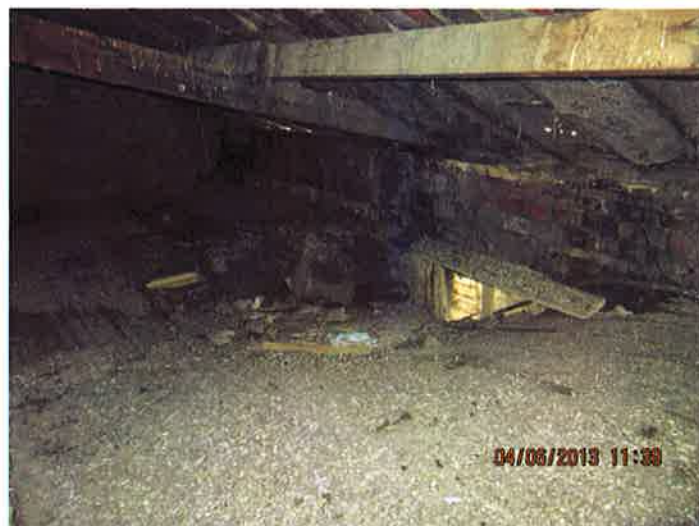
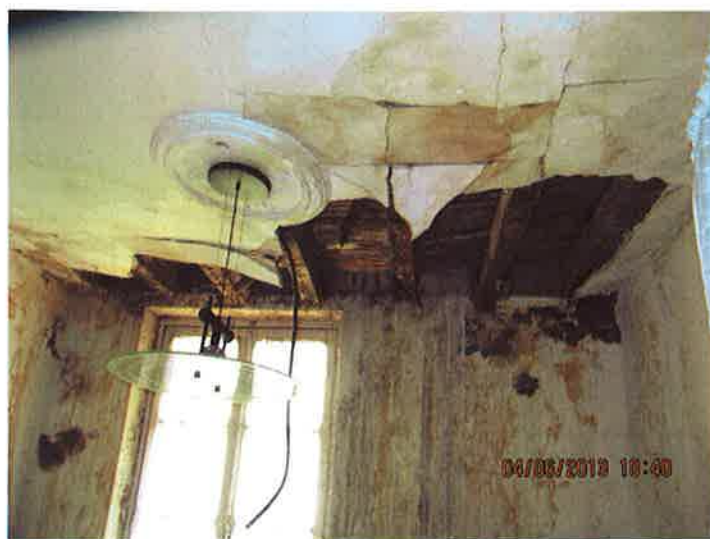
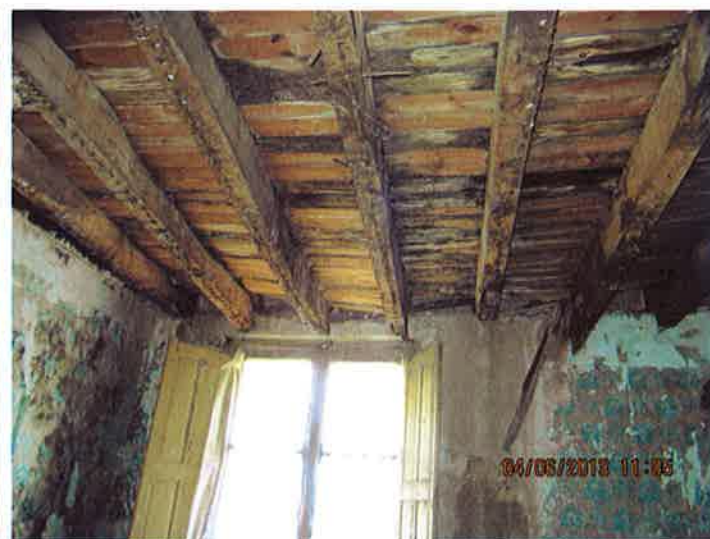
2.-FORJADOS EN DEPENDENCIAS A FACHADA PRINCIPAL

2.- Colapso generalizado de los forjados de madera de las dependencias situadas en el frente de fachada principal. Los cabios de madera están situados perpendicularmente al muro de carga de la fachada principal, perdiendo su apoyo y arriostramiento con la fachada; la mayor parte de estos cabios se encuentran completamente separados de los muros de carga de fábrica de ladrillo de la fachada principal debido a su rotura y pudrición. Fotos 9 a 20.

Desplome de forjados, hundimientos, entrada de agua....

- 4.- Desescombro y apuntalamiento de los forjados desplomados o en riesgo de desprendimiento de cocinas y baños.
- 5.- Apuntalamiento de los forjados colapsados de las dependencias a fachada principal a fin de evitar su desplome total y retirada de enseres o materiales que generan sobrecargas en los forjados pudiendo desplomarse a las plantas inferiores.

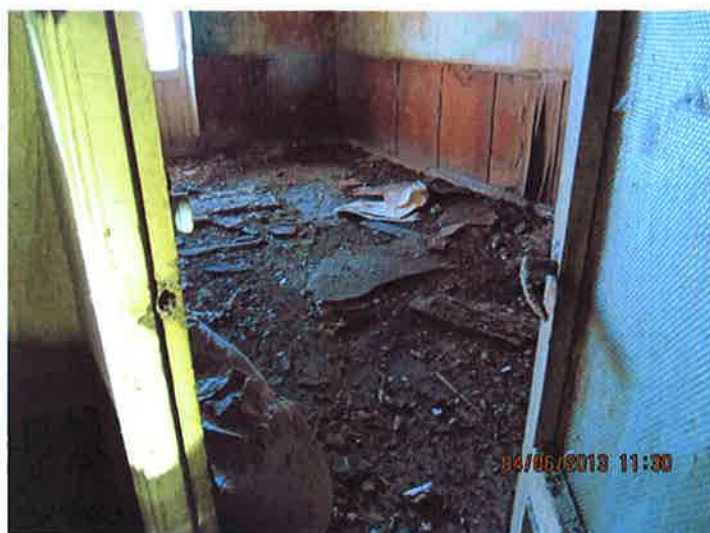
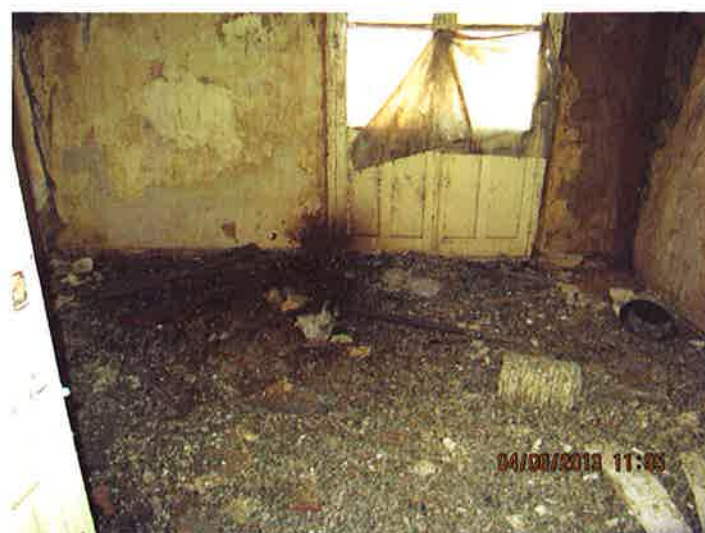
3.- DESNIVELES IMPORTANTES EN FORJADOS

3.- Desniveles importantes superiores en algunos casos a 8 cm., en distintos forjados de cocinas, baños y aseos. Fotos 21 a 24.

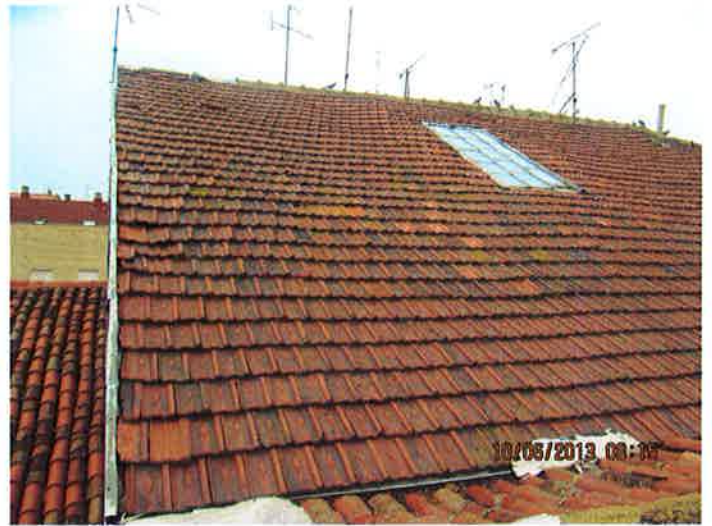
4.- CONSERVACIÓN DE CUBIERTAS

4.- El estado de conservación de las cubiertas de los inmuebles es muy precario debido a la rotura y desplazamiento de muchas de las tejas planas colocadas sobre rastrel de madera, deformaciones de los faldones de cubierta, claraboyas abiertas, canalones saturados y obstruidos, etc. facilitando la entrada de lluvia a los inmuebles, dañando la estructura de madera y provocando cuantiosas humedades en el interior del inmueble. Chimeneas parcialmente derruidas con peligro de desprendimiento a la vía pública. Fotos 25 a 32.

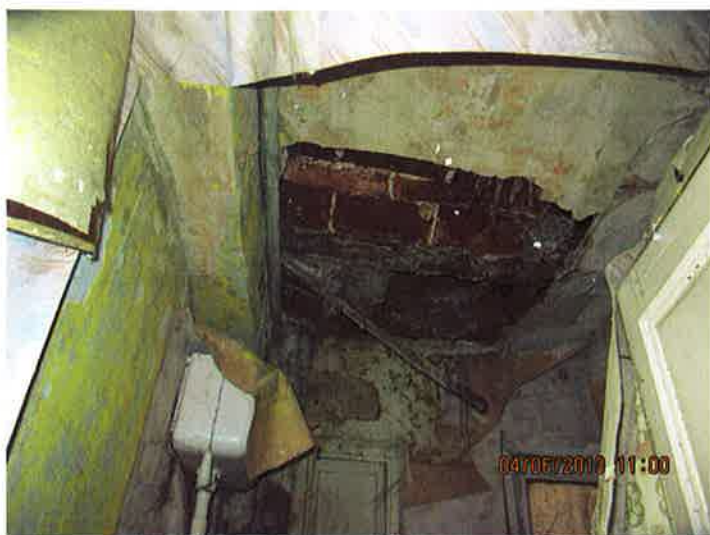
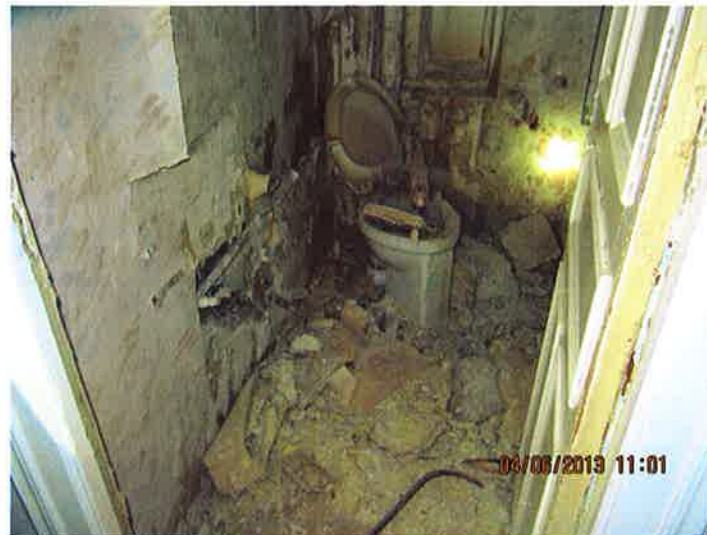
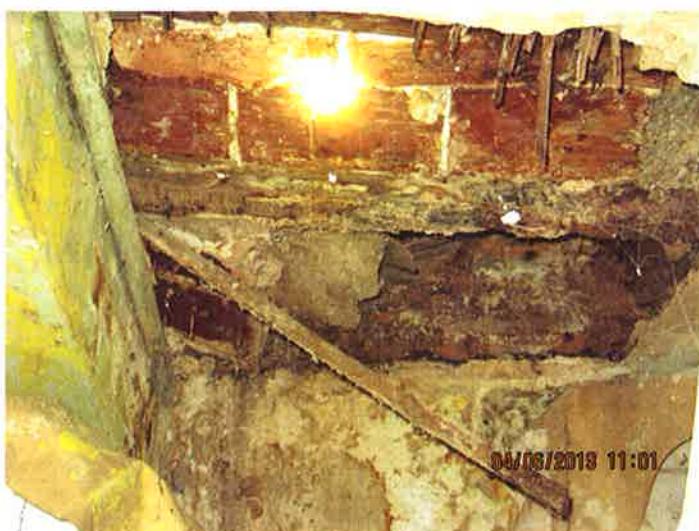
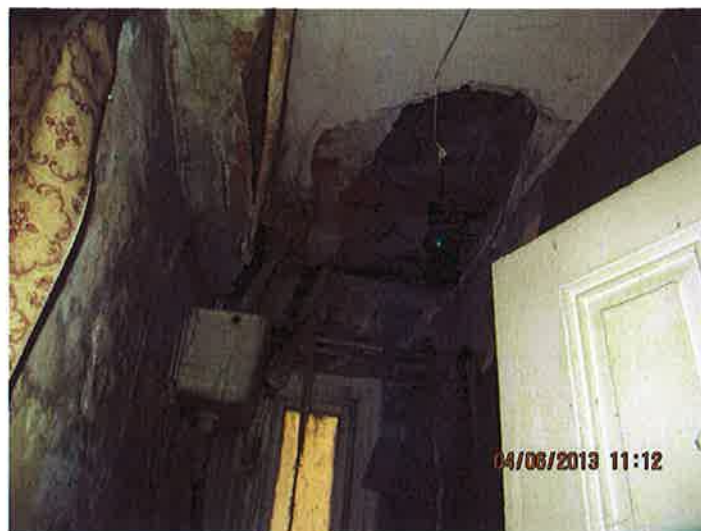
6.- HUNDIMIENTOS PARCIALES DE FORJADOS EN COCINA Y BAÑOS

6.- Hundimientos parciales de los forjados de cocinas, baños y aseos (zonas húmedas de las viviendas). Fotos 33 a 36.

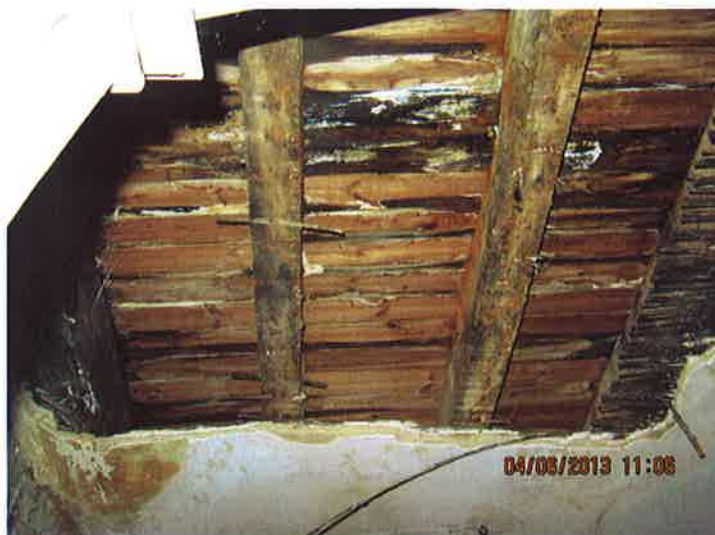
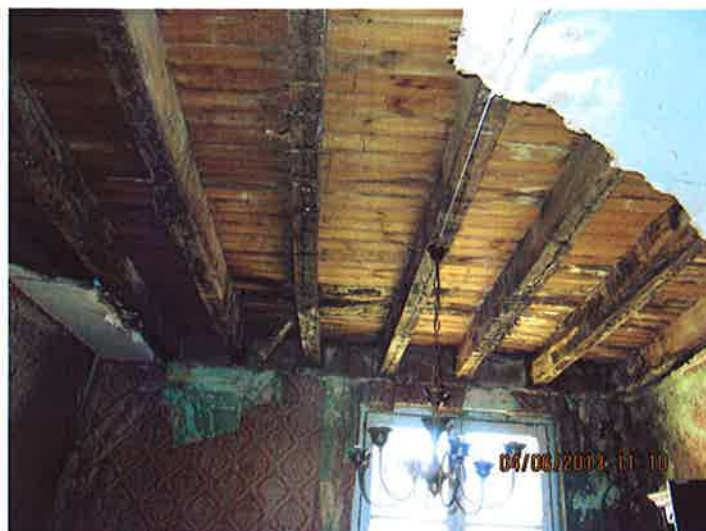
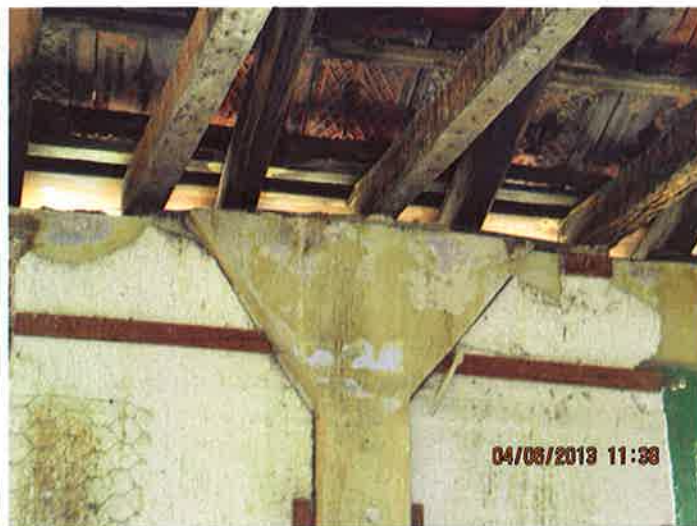
7.- DESPRENDIMENTOS DE FALSOS TECHOS

7.- Desprendimientos de falsos techos de escayola y cañizo por acumulación de agua, grandes humedades en las dependencias a fachada principal y patios interiores. En algunos casos son auténticas vías de agua que acaban bañando los paramentos de yeso y techos de escayola y cañizo. Fotos 37 a 40.

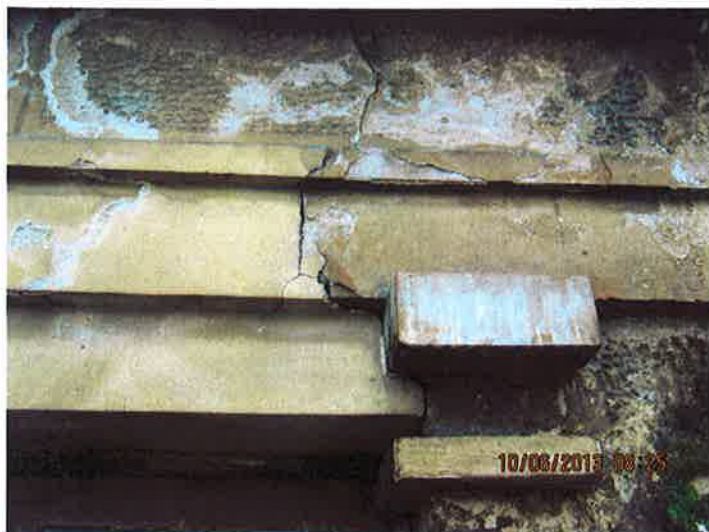
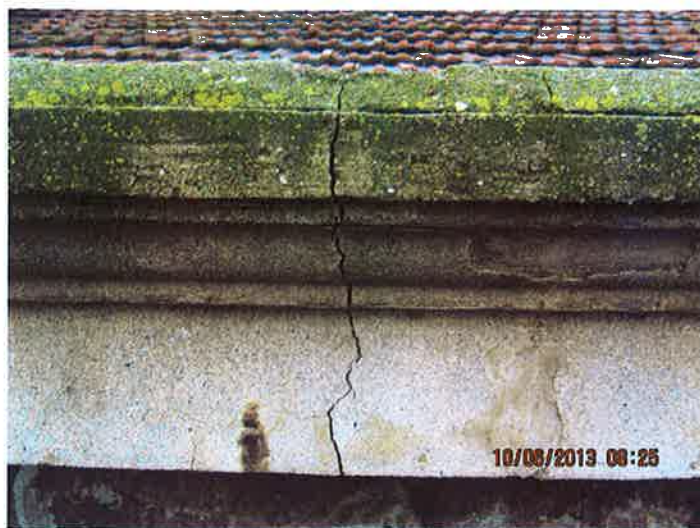
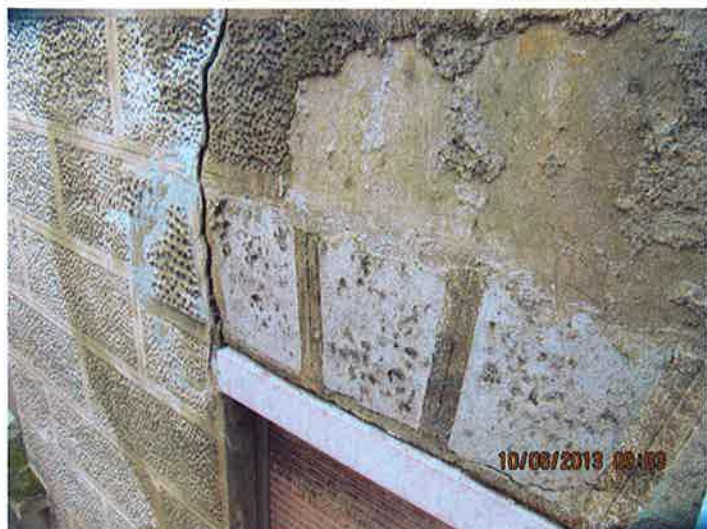
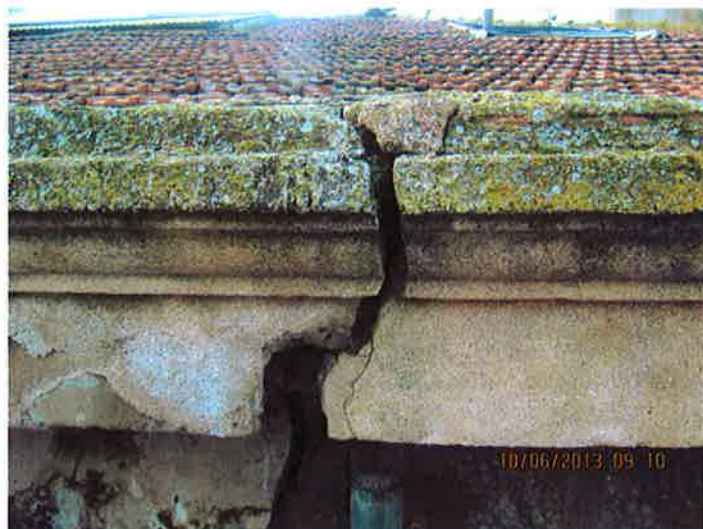
8.- FISURAS Y GRIETAS EN FACHADAS

8.- Fisuras y grietas generalizadas en todo el inmueble, en sus nudos estructurales y en todas sus direcciones. Especial mención a las grietas de la fachada lateral a C/ Sorribas, que discurren por toda la fachada en sentido ascendente con mayor profundidad y anchura cuanto más se acercan a la planta cuarta y última y a la cornisa del inmueble, que denotan la existencia de asentamientos importantes en el edificio. Fotos 41 a 48.

- 6.- Colocación de testigos en las grietas de la fachada de la C/ Sorribas.
- 7.- Realizar visitas periódicas a los inmuebles. Seguimiento de la evolución de los forjados colapsados y de aquellos otros que pudieran desplomarse debido a las múltiples vías de agua que se constatan en las viviendas, principalmente en el inmueble nº 9 de la C/ Vitoria. El desplome de los forjados podría afectar gravemente a otros elementos estructurales de los inmuebles incluyendo los muros de carga de las fachadas principales.

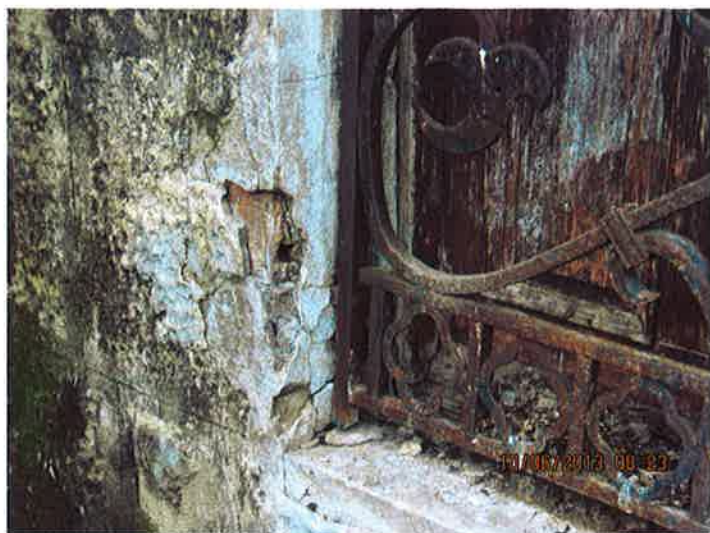
9.-DESPRENDIMIENTOS DE REVOCOS EN FACHADA

9.- Los revocos de mortero de cemento de las fachadas que imitan sillería de piedra, están sueltos de su soporte de fábrica de ladrillo en muchos paños de las fachadas. Algunos de los capiteles de los pilares simulados con terminación de imitación de piedra

y realizados con escayola, en las fachadas principales de las galerías, se han desprendido a la vía pública. Fotos 49 a 56.

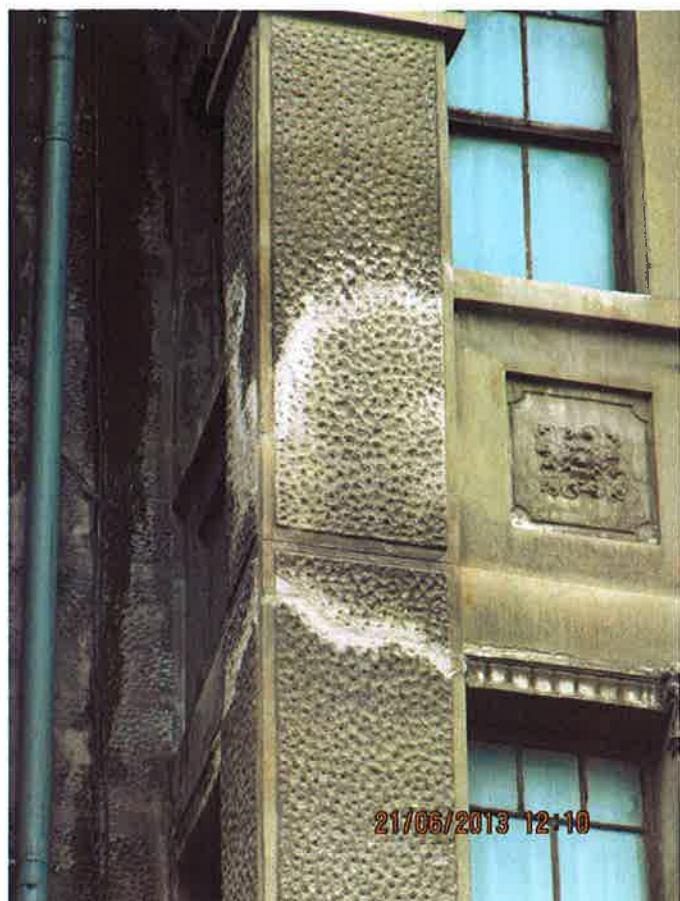
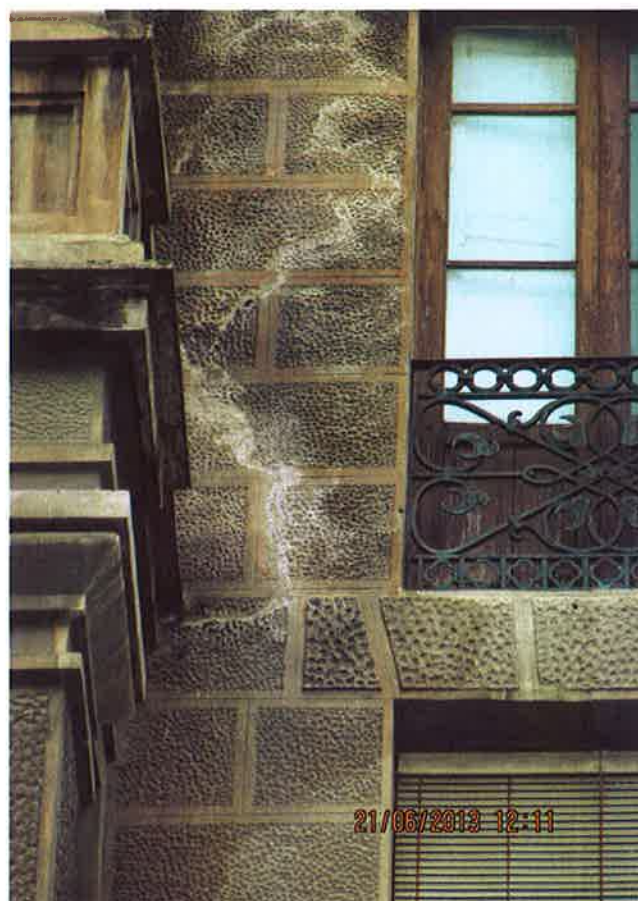
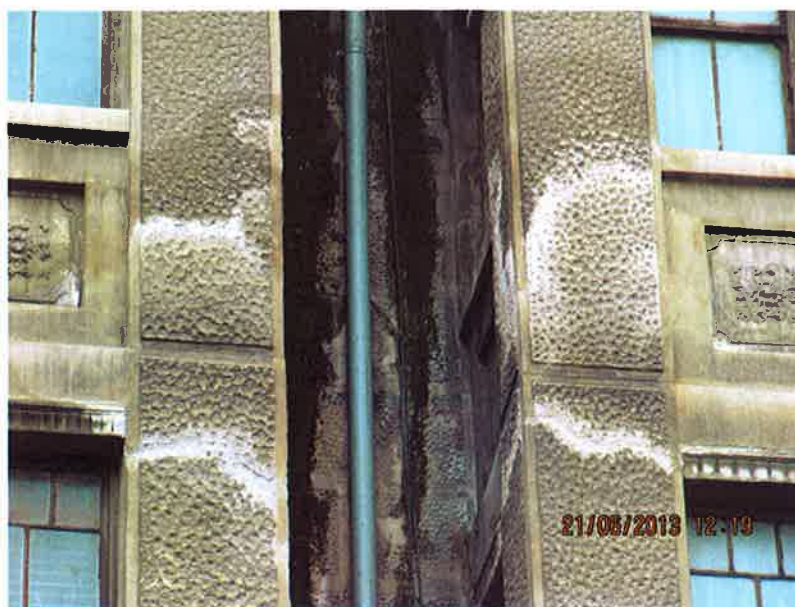
10.- EFLORESCENCIAS

10.- Eflorescencias (sales cristalizadas que forman manchas) muy generalizadas en las fachadas principales de los inmuebles, manifestándose con mayores dimensiones a la altura de los forjados de las viviendas debido a la retención de agua. Afectan al soporte de fábrica y los revestimientos de las fachadas. Fotos 57 a 60.

Sales cristalizadas que forman manchas (fotos 57 a 60)

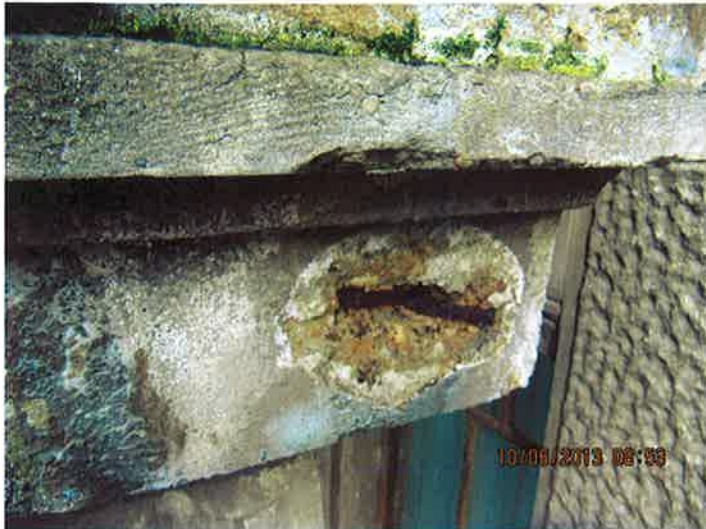
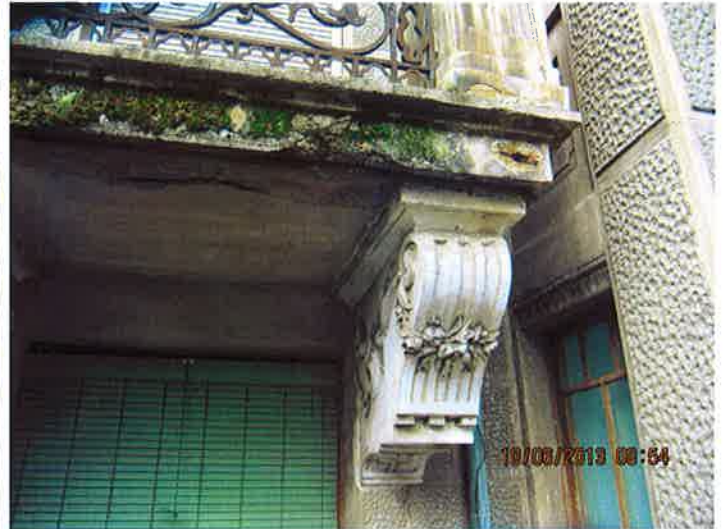
11.- CORROSION DE ARMADURAS EN TERRAZAS

11.- Corrosión de las armaduras de las losas armadas de hormigón que provoca el desprendimiento del material que reviste y protege las armaduras. Fotos 61 a 62.

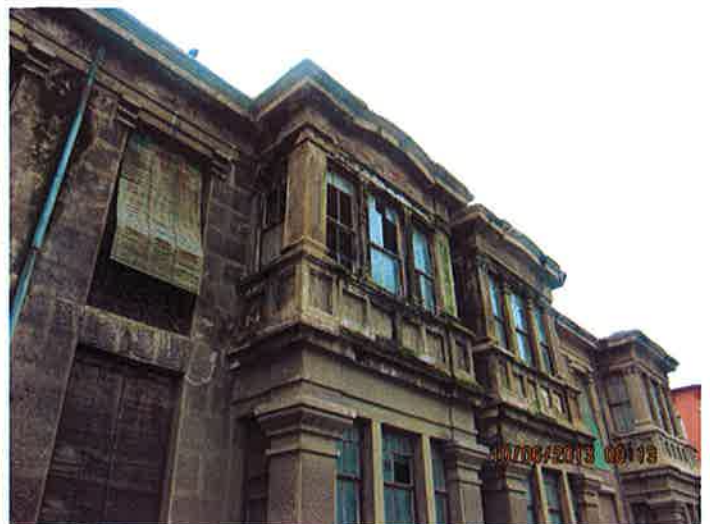
12.- CRISTALES ROTOS EN CARPINTERIA

12.- Cristales rotos en muchas de las ventanas, balcones de las fachadas principales y galerías a patio interior. Fotos 63 a 64.

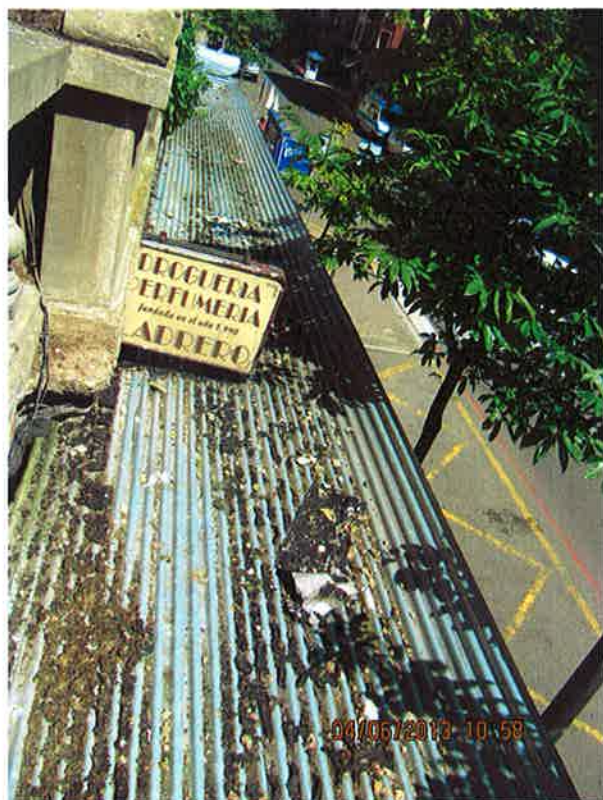
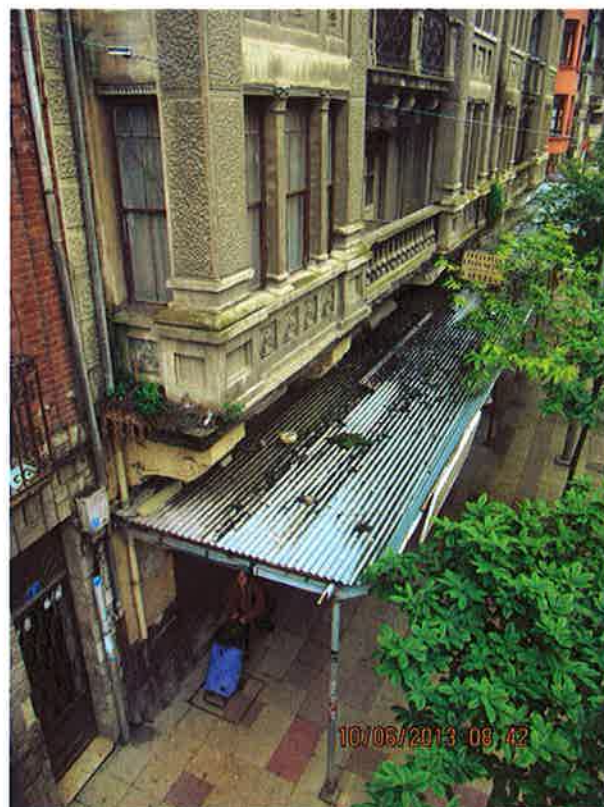
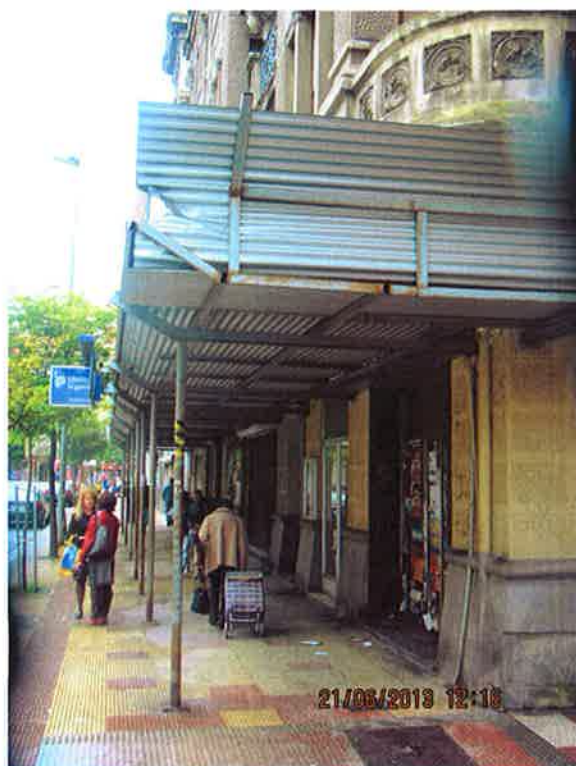
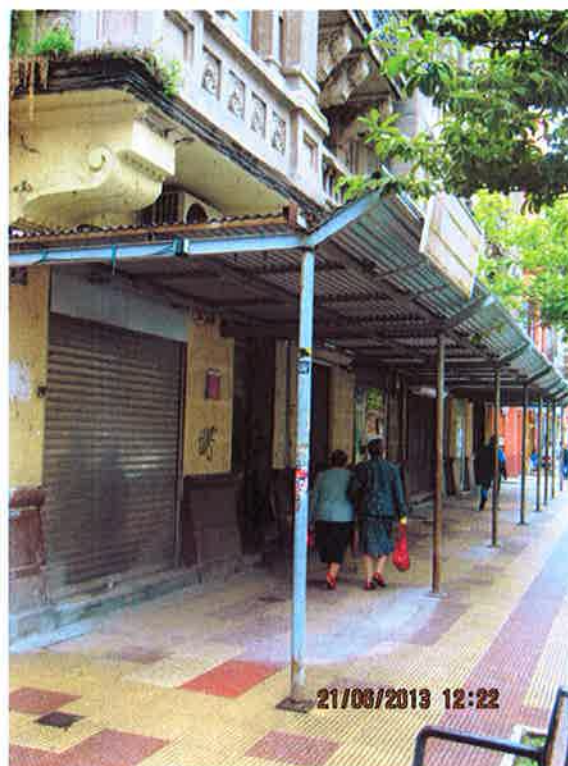
13.- MARQUESINA METALICA DE PROTECCION

13.- La marquesina metálica de protección colocada en las aceras para retener los restos de materiales que pudieran desprenderse de las fachadas, lleva colocada más de cuatro años en la vía pública con las consiguientes molestias a vecinos y transeuntes, además de su agresión estética y visual, esta marquesina retiene gran cantidad de excrementos de palomas y de pequeños desprendimientos del revoco de mortero de cemento de sus fachadas, cristales, etc. Esta marquesina ha cumplido hasta ahora las funciones de protección y seguridad señaladas, no obstante la alarmante y constante degradación del inmueble puede provocar en un corto espacio de tiempo que elementos más grandes y pesados de las fachadas se pudieran desprender a la vía pública (partes de cornisa y balcones, revestimientos, plafones de escayola, balaustradas, etc. En este supuesto la marquesina no tendría resistencia suficiente como para soportar y contener estos desprendimientos y garantizar la seguridad de los ciudadanos en su tránsito bajo las marquesinas. Fotos 65 a 68.

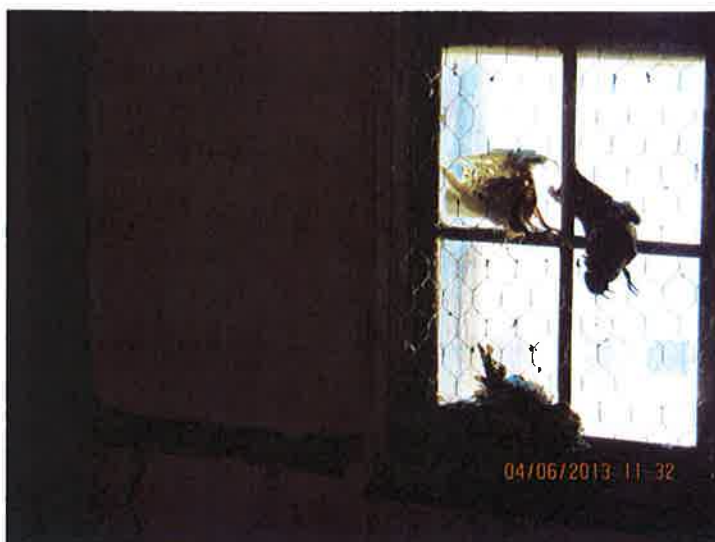
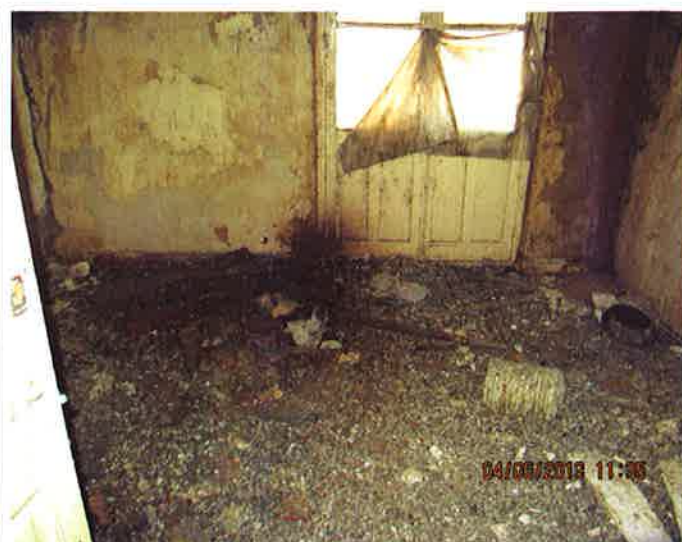
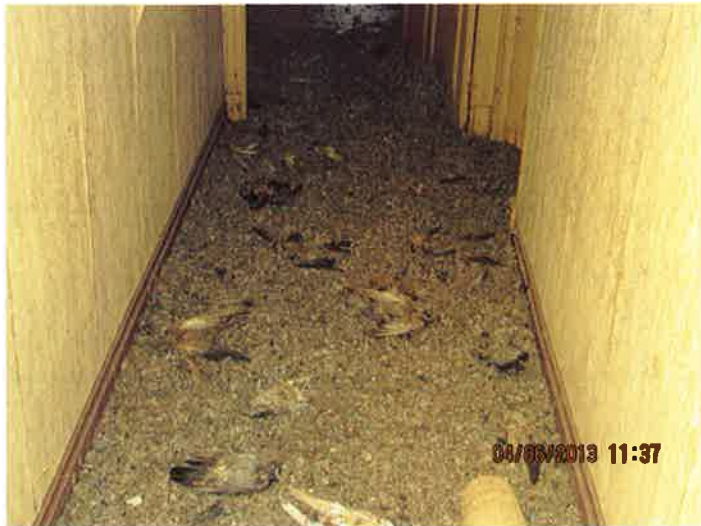
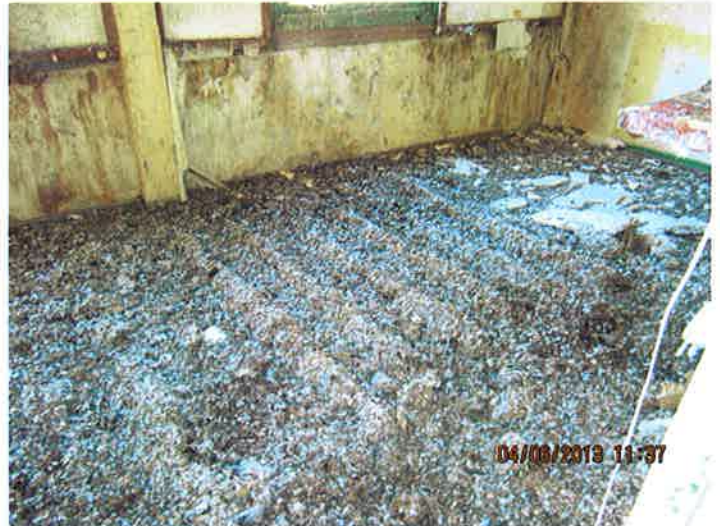
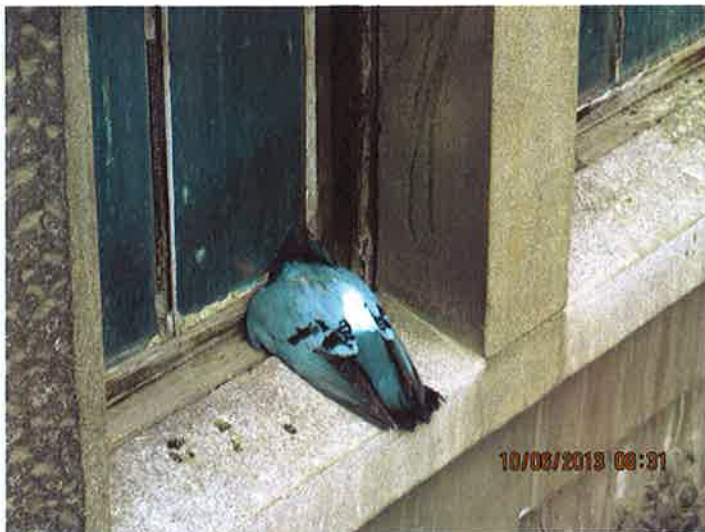
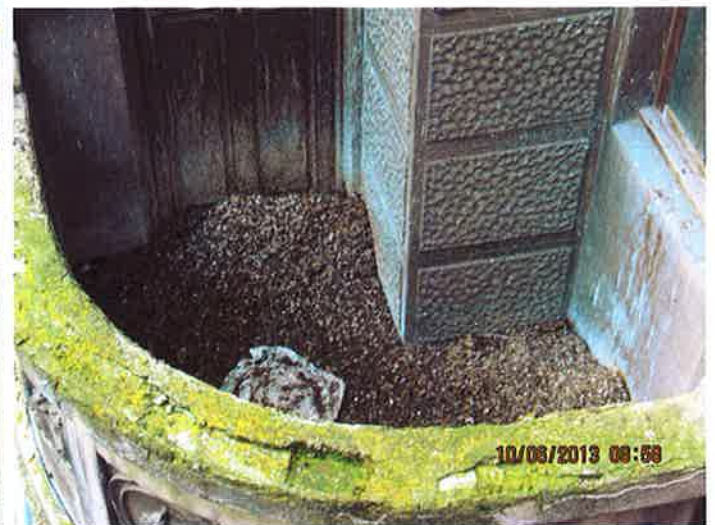
14.-EXCREMENTOS Y PALOMAS MUERTAS EN EL INTERIOR DEL INMUEBLE

14.- El inmueble nº 9 de la C/ Vitoria es un verdadero palomar invadido por decenas de palomas. Los excrementos o deyecciones de las palomas se acumulan en grandes cantidades principalmente en la entrecubierta del edificio, caja de escalera, galerías del patio interior, terrazas exteriores y balcones cuyos cristales están rotos y las ventanas abiertas. Fotos 69 a 80.

- 1.- Desinsectación, desratización y limpieza de los inmuebles (interior de viviendas, zonas comunes, entrecubierta, patios interiores, etc, retirando los excrementos de palomas, palomas muertas, etc.

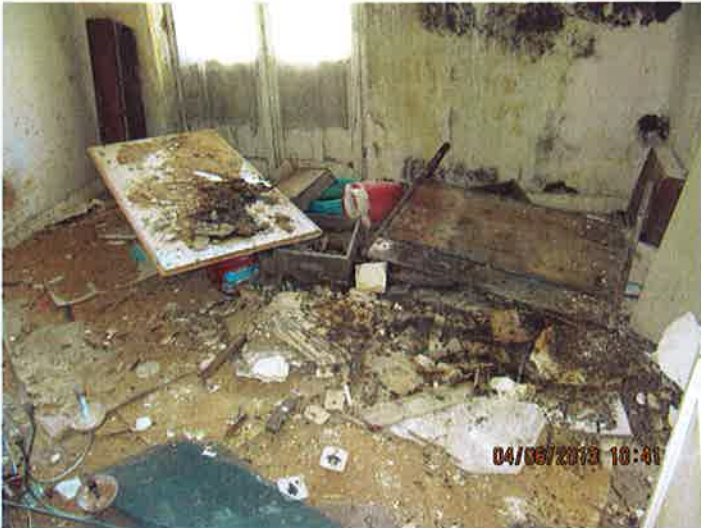
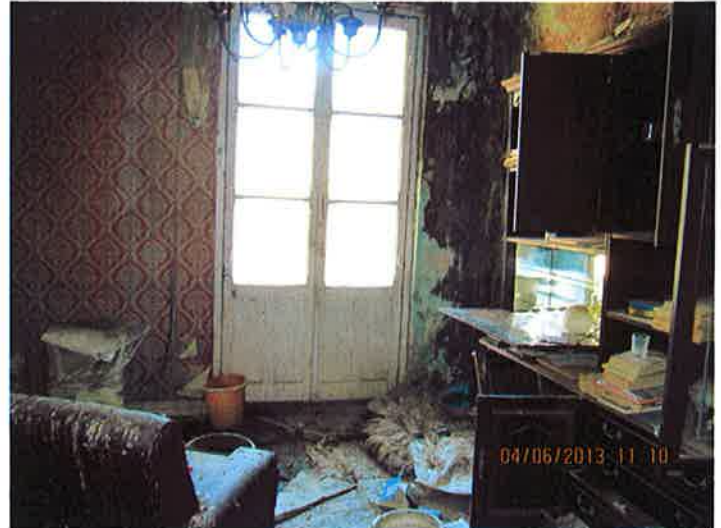
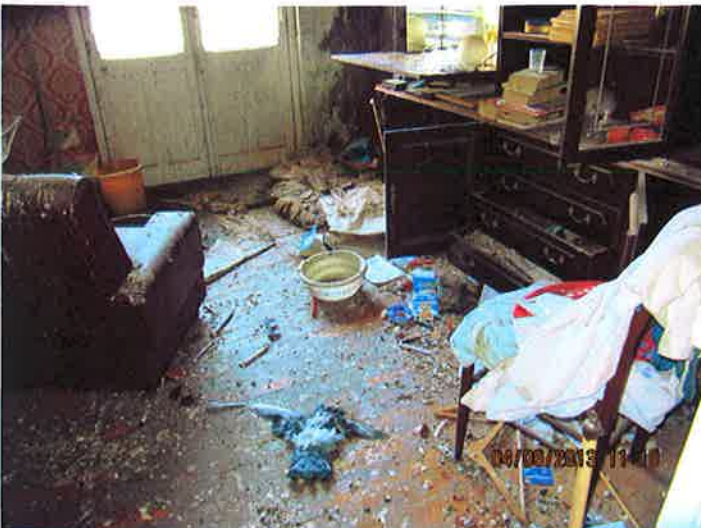
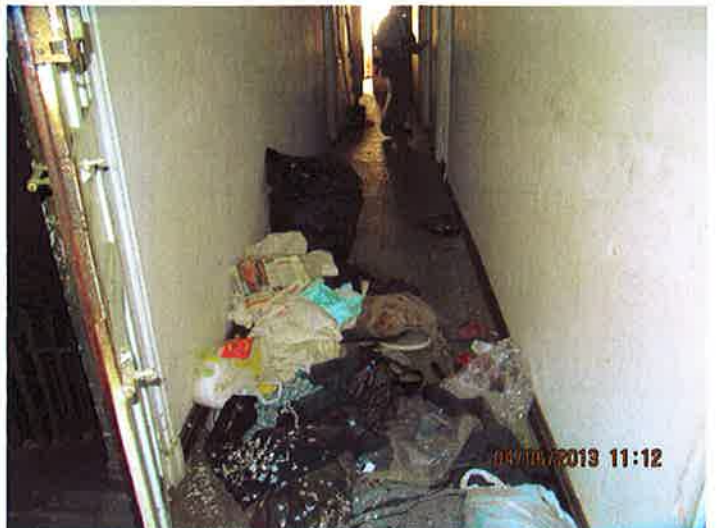
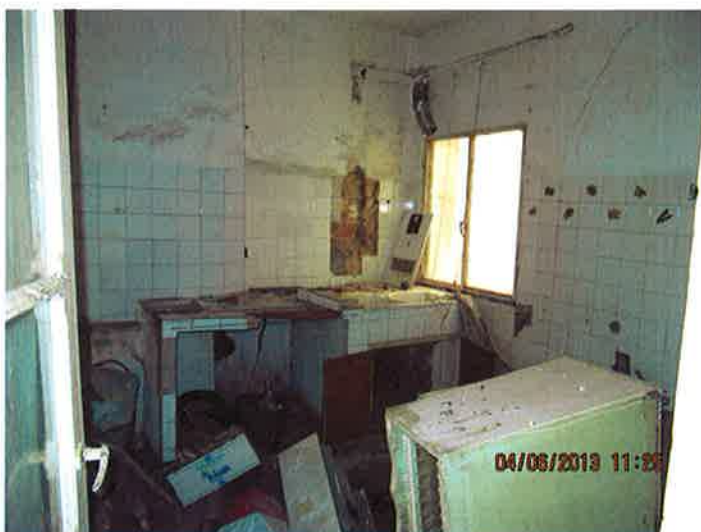
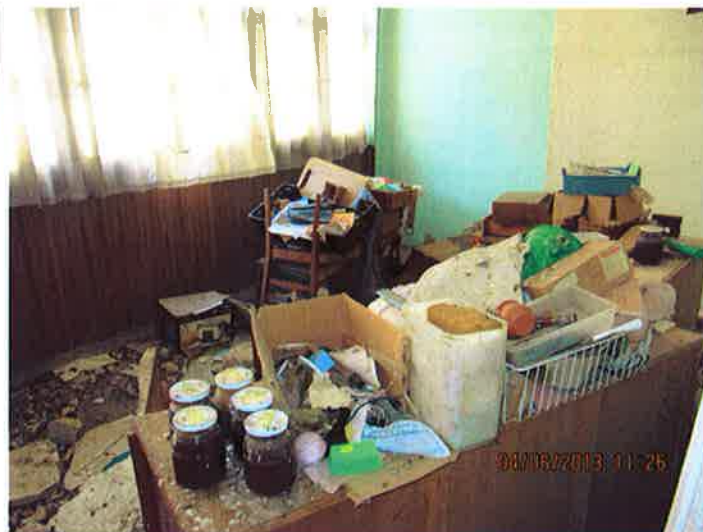
15.- ESCOMBROS, ENSERES Y MOBILIARIO

15.- Acumulación de escombros, enseres y mobiliario en la mayor parte de las viviendas, cuyo peso y humedad está sobrecargando gravemente a los forjados de madera muy saturados de agua. Fotos 81 a 88.
