MODIFICACIÓN PUNTUAL DEL P.G.O.U.
DE MIRANDA DE EBRO. Cambio de
protección de los edificios sitos en los
nº 9 y 11 de la calle Vitoria.

**INFORME DETALLADO DEL
ARQUITECTO TÉCNICO
MUNICIPAL D. JOSÉ LUIS
GONZÁLEZ MARTÍNEZ**

INFORME TÉCNICO DEL
ESTADO ACTUAL DE LOS
INMUEBLES DE LA CALLE
VITORIA Nº 9 Y 11

ASUNTO : Estado actual de los inmuebles nº 9 y 11 de la C/ Vitoria.

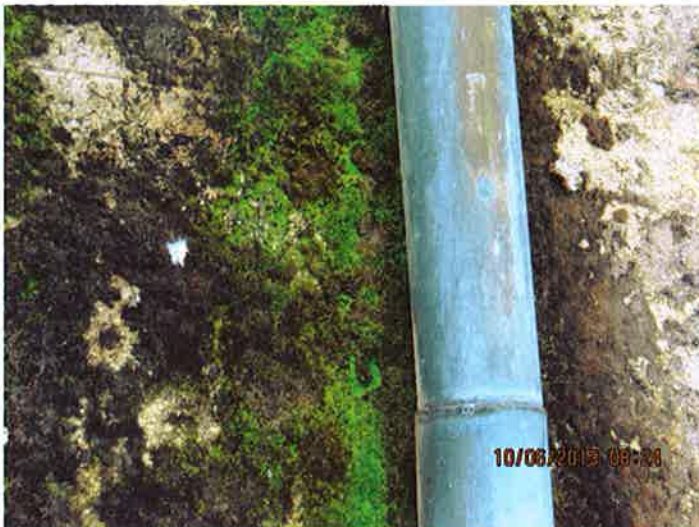
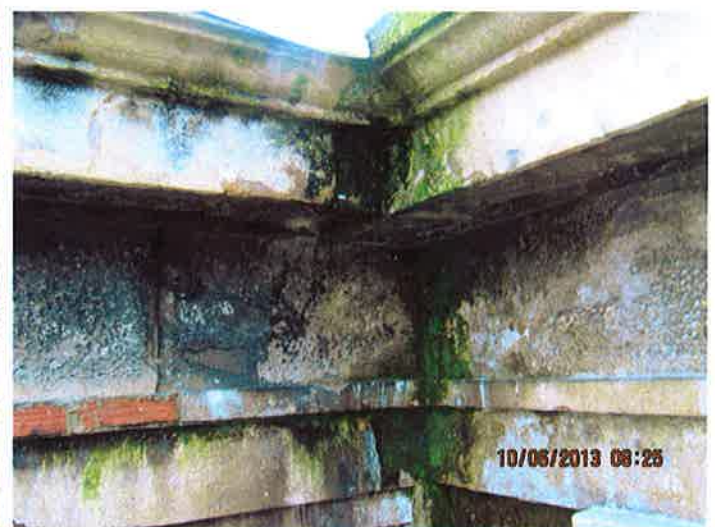
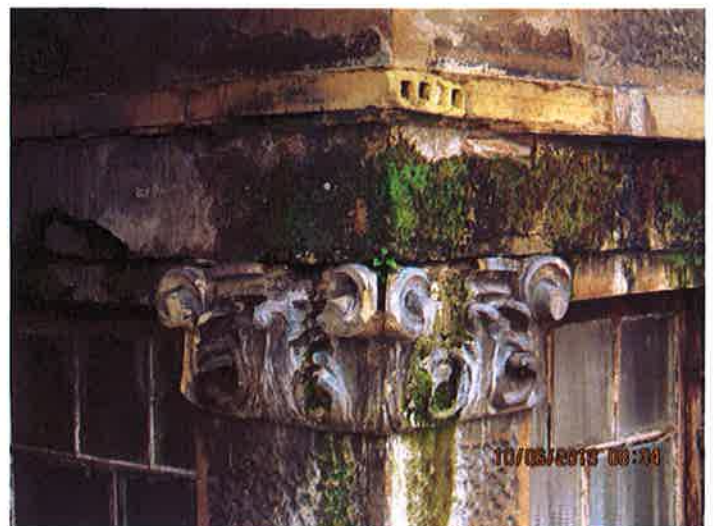
17.- MUSGO, MOHO Y VEGETACION EN FACHADAS Y TERRAZAS

17.- Presencia de musgo, moho y vegetación en las fachadas y terrazas del inmueble que provocan la degradación de sus materiales. Se desarrolla por la presencia de

humedad y por tratarse de superficies poco soleadas, generalmente orientadas al norte. Fotos 93 a 96.

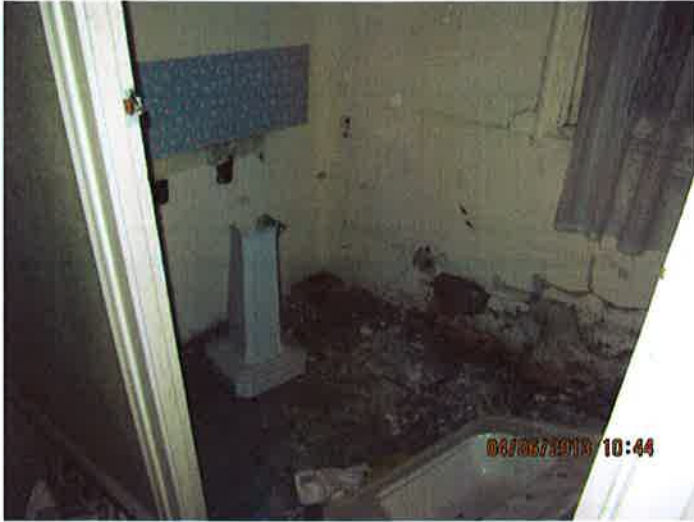
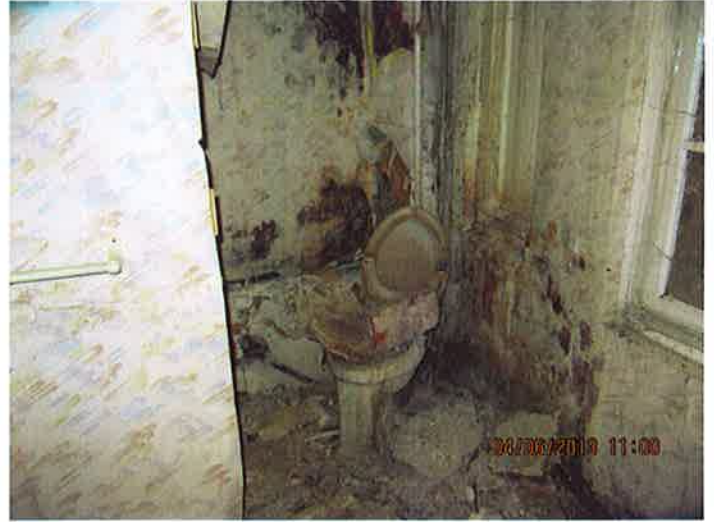
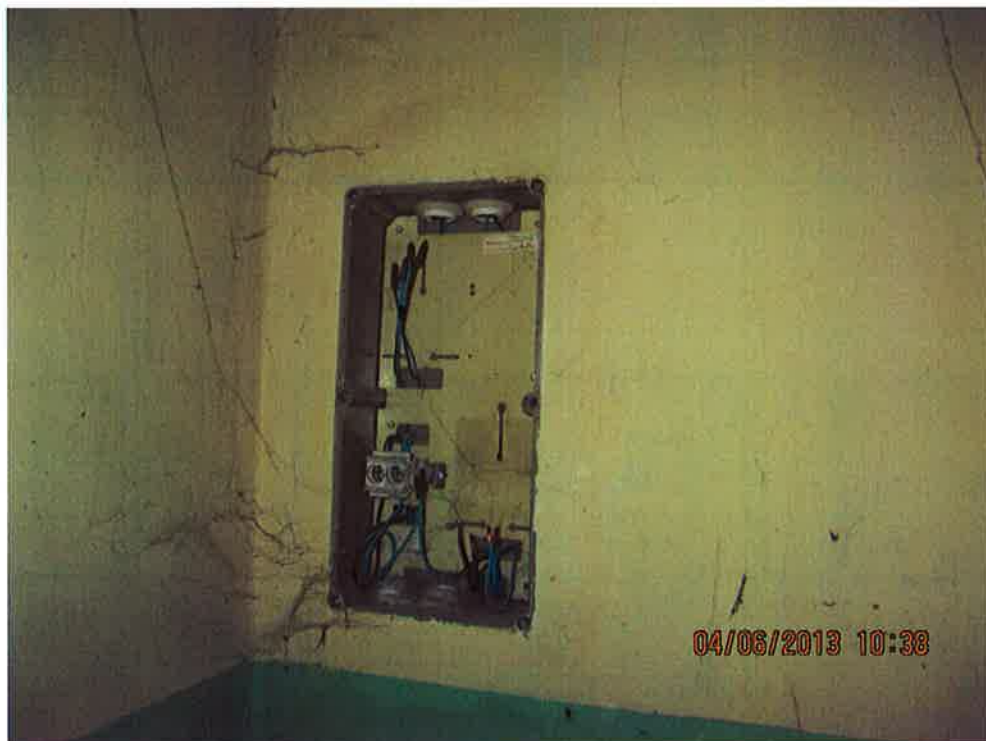
18.- INSTALACIONES TOTALMENTE DEGRADADAS

18.- Instalaciones de electricidad, fontanería y saneamiento arrancadas y fuera de uso. Fotos de 97 a 99.
