ORDEN FYM/78/2019, de 19 de enero, por la que se aprueba definitivamente la Modificación Puntual del Plan General de Ordenación Urbana de Miranda de Ebro (Burgos), relativa al cambio de protección de los edificios sitos en los números 9 y 11 de la calle Vitoria.

MODIFICACIÓN PUNTUAL DEL P.G.O.U. DE MIRANDA DE EBRO. Cambio de protección de los edificios sitos en los nº 9 y 11 de la calle Vitoria.

**INFORME DETALLADO DEL
ARQUITECTO TÉCNICO
MUNICIPAL D. JOSÉ LUIS
GONZÁLEZ MARTÍNEZ**

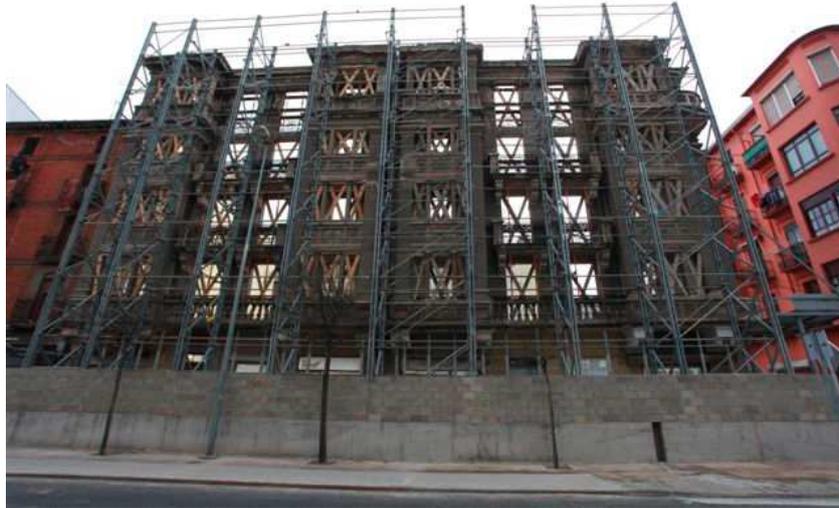
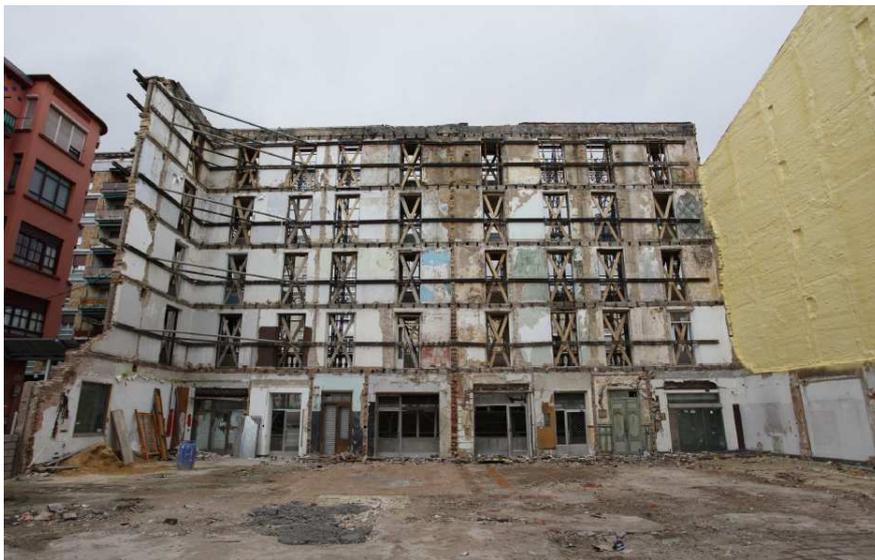
Tras las obras de demolición y estabilización de fachadas ejecutadas en los edificios 9 y 11 de la Calle Vitoria, **han desaparecido los elementos que definen su forma de articulación, no existiendo en este momento ni forjados, ni estructura portante, ni cubiertas que proteger** quedando únicamente la fachada de la calle Vitoria y parte la de fachada Sorribas, convenientemente estabilizado **que han permitido mantener de las características externas del edificio.**

Estado actual de los edificios 9 y 11 Calle Vitoria, tras las obras de demolición y estabilización de edificios ejecutadas.

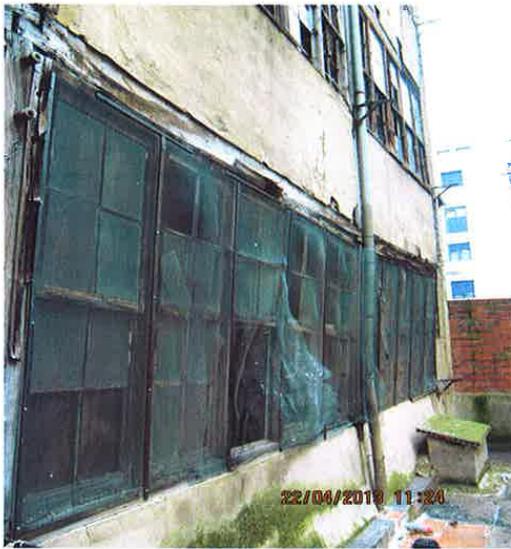
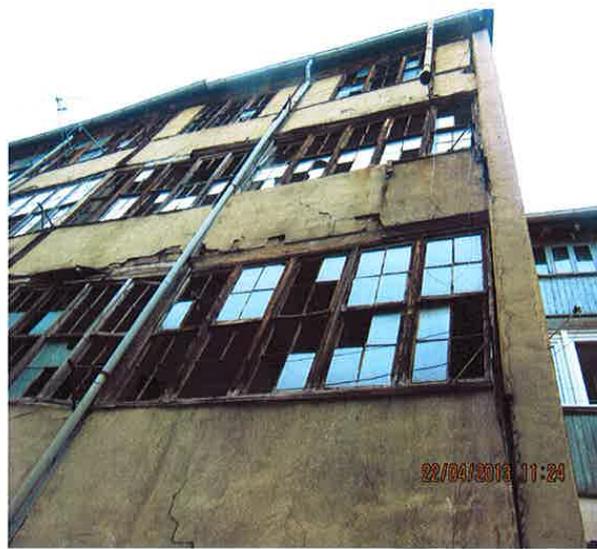
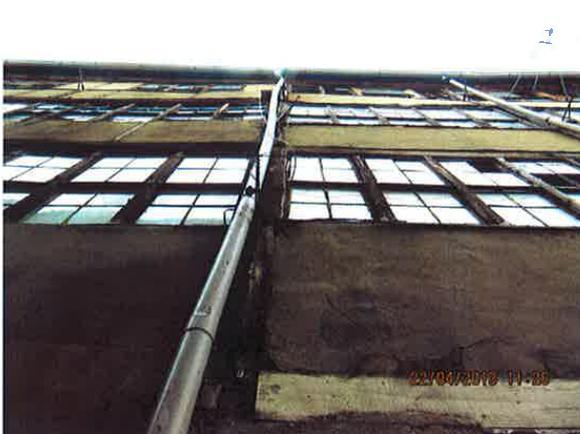
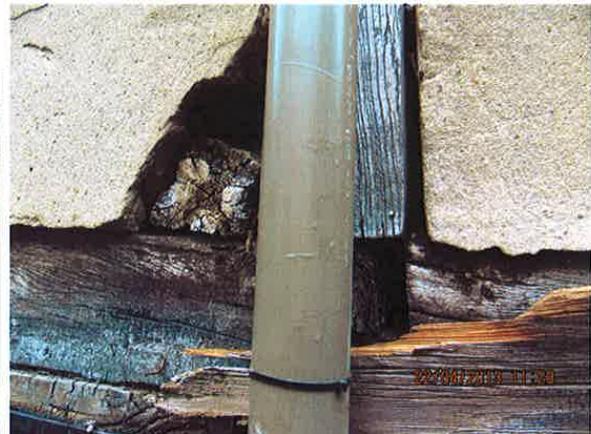
cuantiosas deyecciones de las palomas ha agravado y debilitado también la estructura de madera de las galerías. El acceso y tránsito por estas galerías desde el interior de las viviendas puede ser muy arriesgado y peligroso debido al colapso de su estructura de madera. Es prioritario y urgente demoler las galerías dada su degradación, lo que supondría también la eliminación de las deyecciones de palomas acumuladas en los suelos de las galerías. Fotos 1 a 8.

Estado de ruina inminente, acumulación deyecciones de las palomas, cristales rotos.....

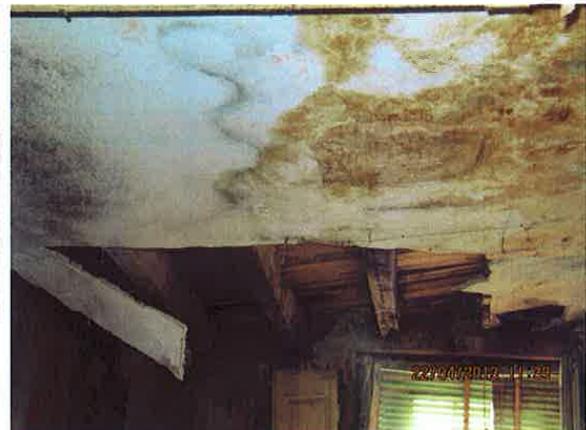
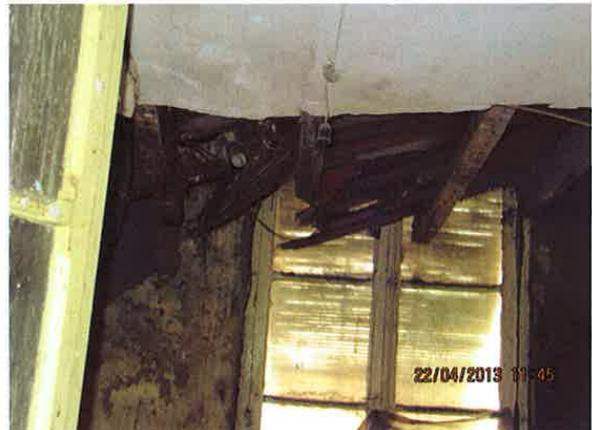
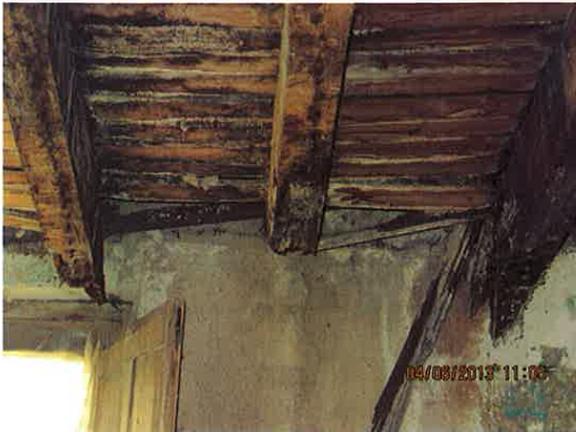
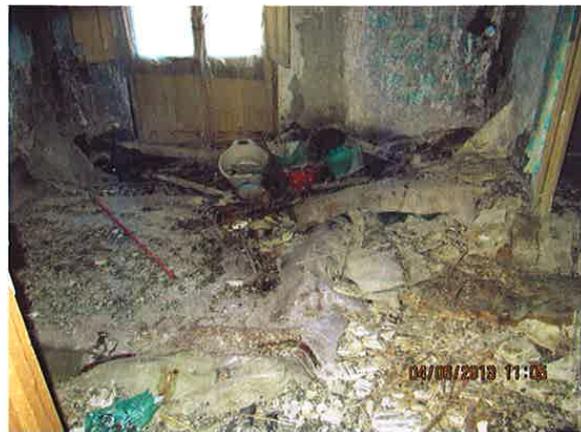
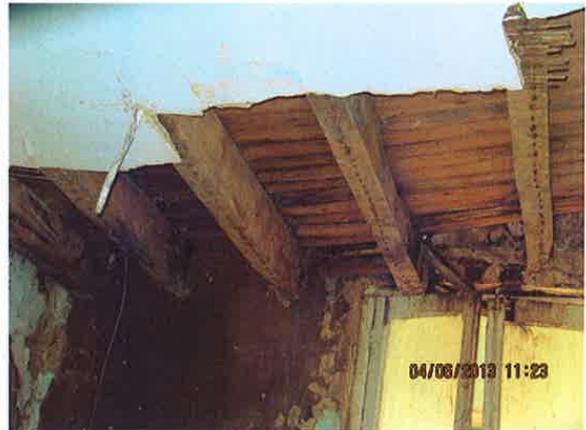
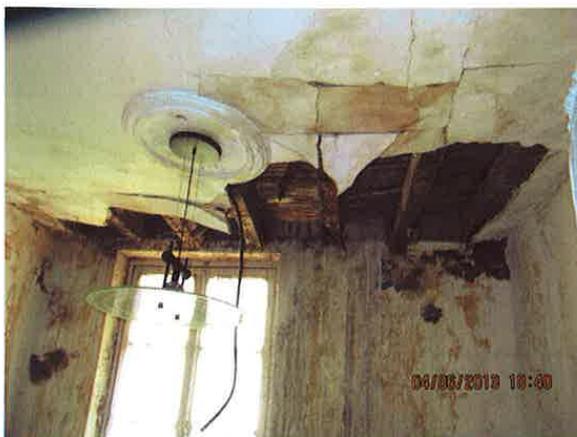
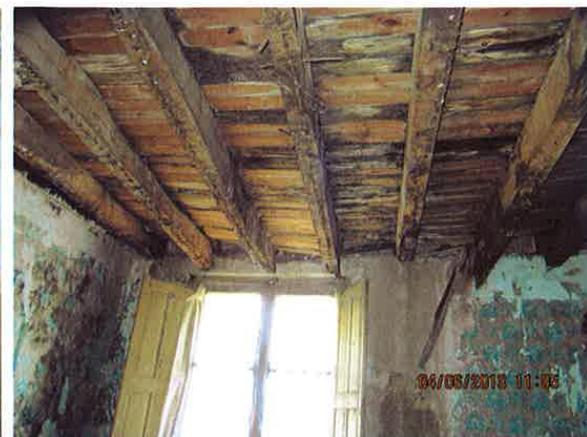
2.- Colapso generalizado de los forjados de madera de las dependencias situadas en el frente de fachada principal. Los cabios de madera están situados perpendicularmente al muro de carga de la fachada principal, perdiendo su apoyo y arriostramiento con la fachada; la mayor parte de estos cabios se encuentran completamente separados de los muros de carga de fábrica de ladrillo de la fachada principal debido a su rotura y pudrición. Fotos 9 a 20.

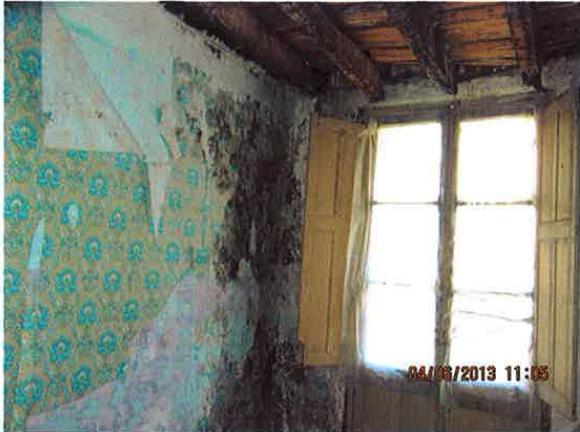
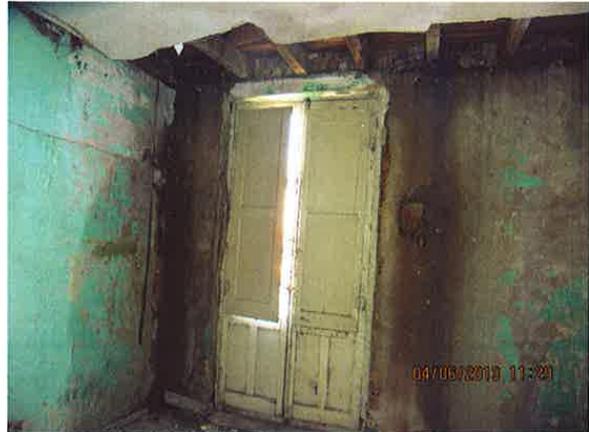
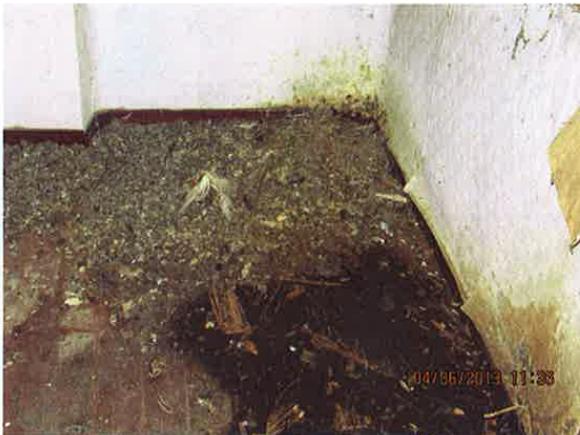
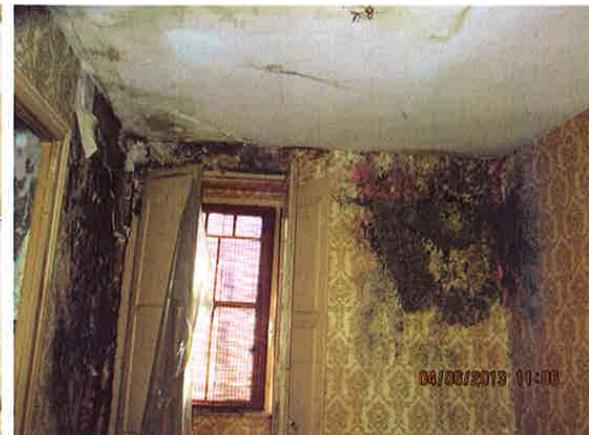
HUMEDADES EN INTERIOR DE VIVIENDAS

4.- El estado de conservación de las cubiertas de los inmuebles es muy precario debido a la rotura y desplazamiento de muchas de las tejas planas colocadas sobre rastrel de madera, deformaciones de los faldones de cubierta, claraboyas abiertas, canalones saturados y obstruidos, etc. facilitando la entrada de lluvia a los inmuebles, dañando la estructura de madera y provocando cuantiosas humedades en el interior del inmueble. Chimeneas parcialmente derruidas con peligro de desprendimiento a la vía pública. Fotos 25 a 32.

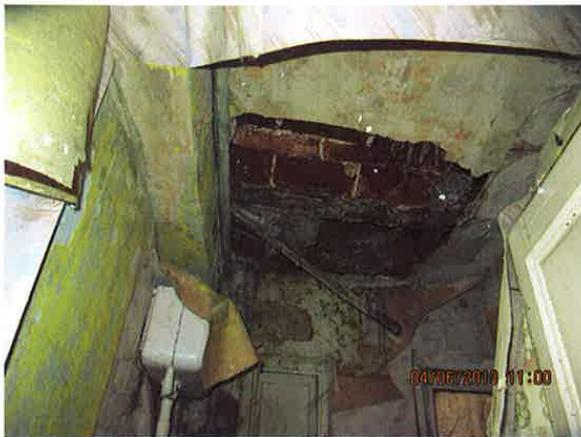
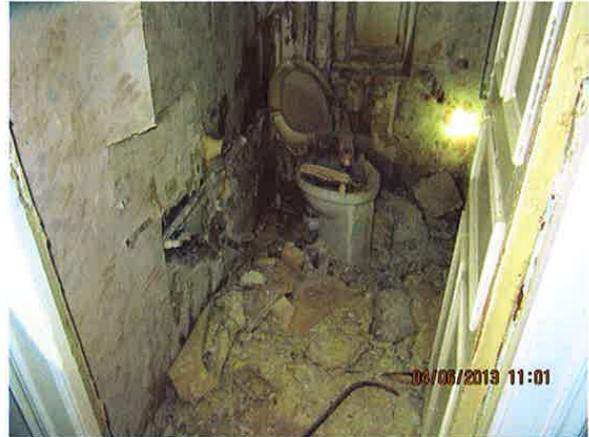
6.- HUNDIMIENTOS PARCIALES DE FORJADOS EN COCINA Y BAÑOS

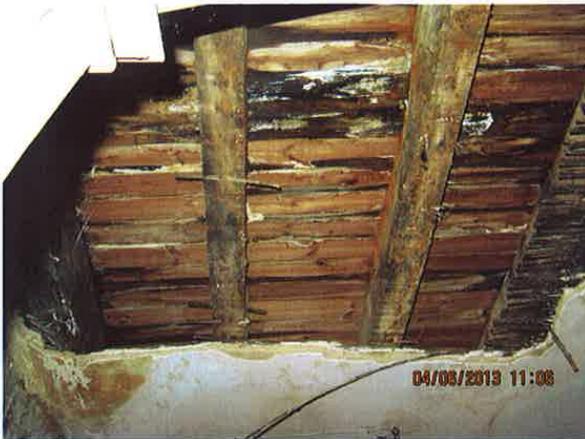
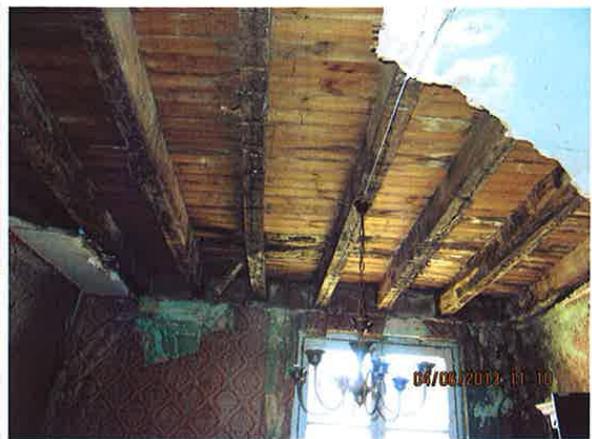
7.- DESPRENDIMIENTOS DE FALSOS TECHOS

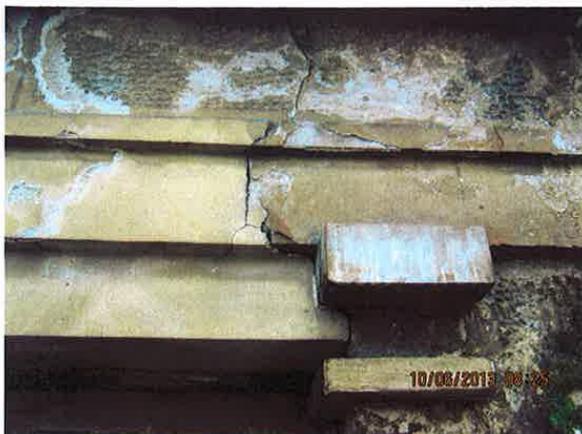
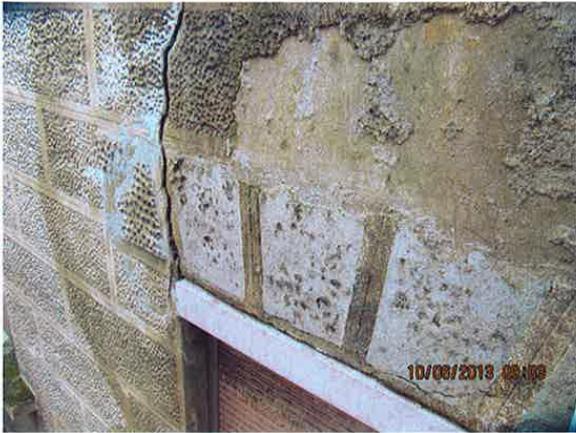
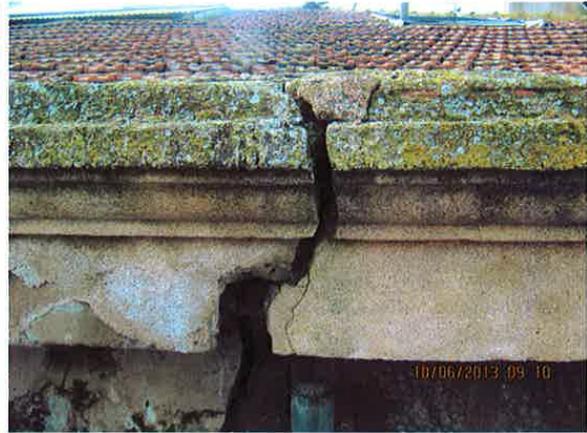
8.- Fisuras y grietas generalizadas en todo el inmueble, en sus nudos estructurales y en todas sus direcciones. Especial mención a las grietas de la fachada lateral a C/ Sorribas, que discurren por toda la fachada en sentido ascendente con mayor profundidad y anchura cuanto más se acercan a la planta cuarta y última y a la cornisa del inmueble, que denotan la existencia de asentamientos importantes en el edificio. Fotos 41 a 48.

8.- FISURAS Y GRIETAS EN FACHADAS

- 6.- Colocación de testigos en las grietas de la fachada de la C/ Sorribas.
- 7.- Realizar visitas periódicas a los inmuebles. Seguimiento de la evolución de los forjados colapsados y de aquellos otros que pudieran desplomarse debido a las múltiples vías de agua que se constatan en las viviendas, principalmente en el inmueble nº 9 de la C/ Vitoria. El desplome de los forjados podría afectar gravemente a otros elementos estructurales de los inmuebles incluyendo los muros de carga de las fachadas principales.

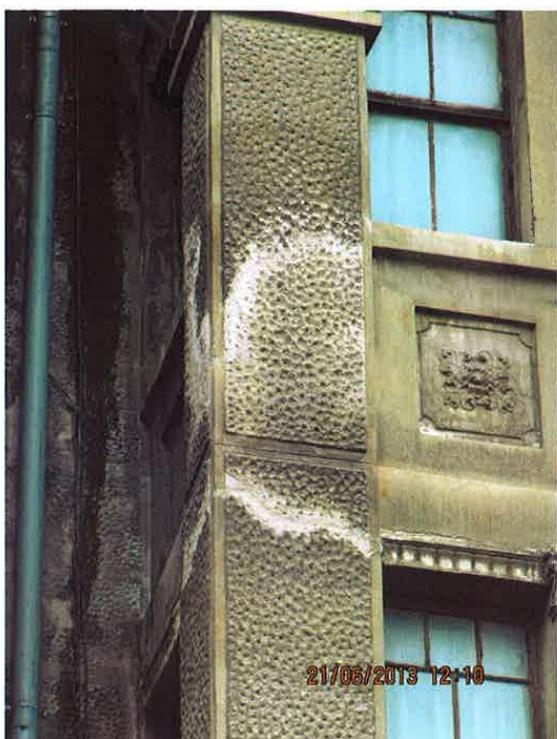
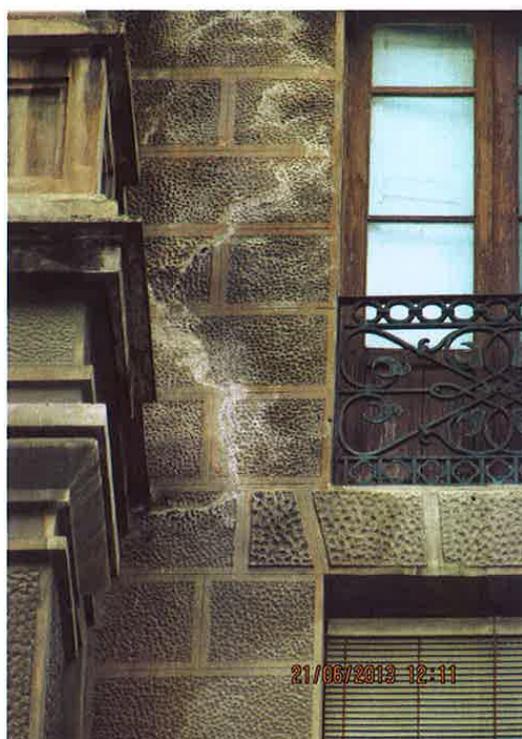
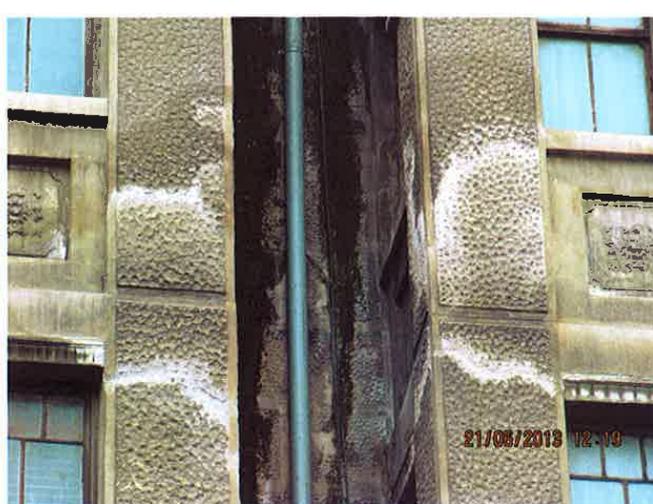
10.- EFLORESCENCIAS

Sales cristalizadas que forman manchas (fotos 57 a 60)

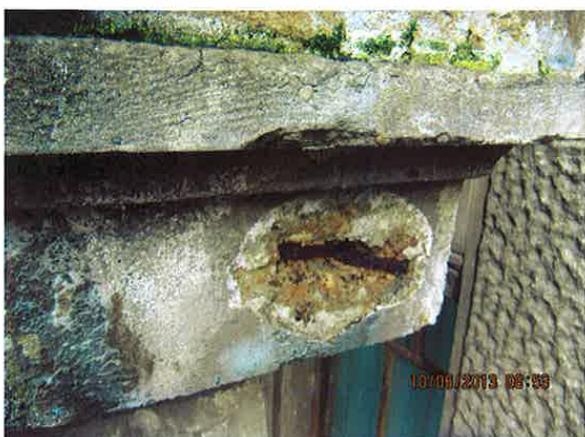
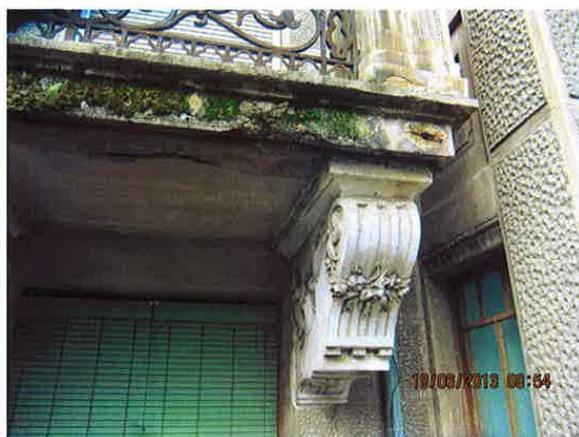
11.- Corrosión de las armaduras de las losas armadas de hormigón que provoca el desprendimiento del material que reviste y protege las armaduras. Fotos 61 a 62.

11.- CORROSION DE ARMADURAS EN TERRAZAS

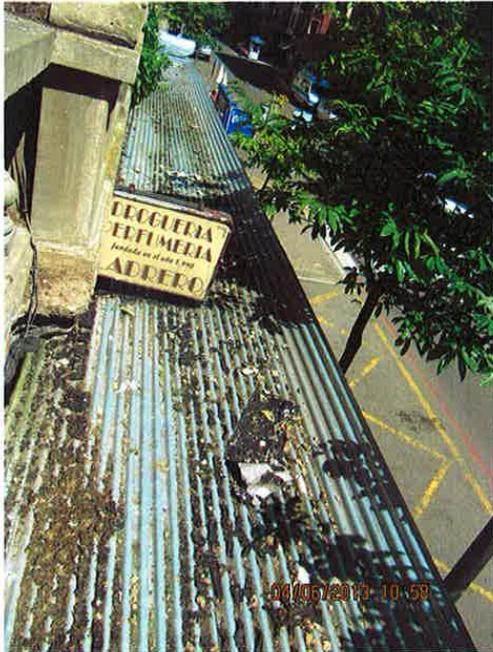
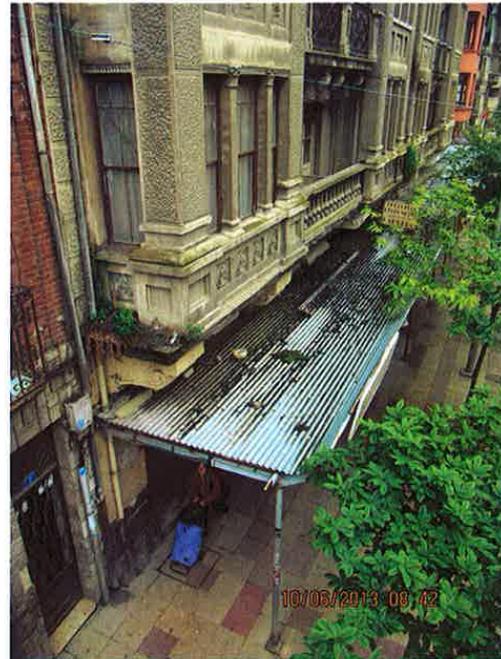
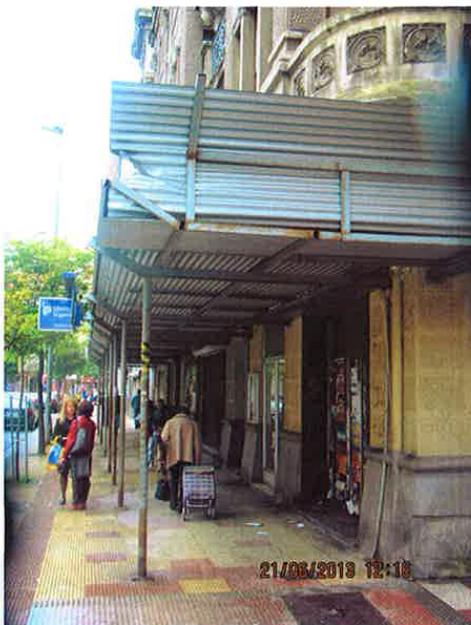
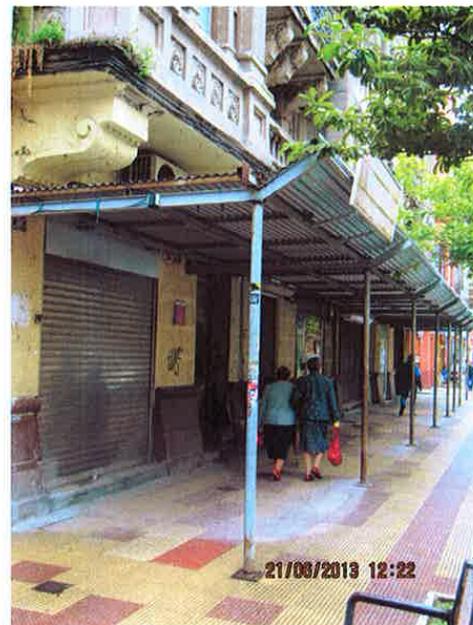
13.- La marquesina metálica de protección colocada en las aceras para retener los restos de materiales que pudieran desprenderse de las fachadas, lleva colocada más de cuatro años en la vía pública con las consiguientes molestias a vecinos y transeúntes, además de su agresión estética y visual, esta marquesina retiene gran cantidad de excrementos de palomas y de pequeños desprendimientos del revoco de mortero de cemento de sus fachadas, cristales, etc. Esta marquesina ha cumplido hasta ahora las funciones de protección y seguridad señaladas, no obstante la alarmante y constante degradación del inmueble puede provocar en un corto espacio de tiempo que elementos más grandes y pesados de las fachadas se pudieran desprender a la vía pública (partes de cornisa y balcones, revestimientos, plafones de escayola, balaustradas, etc. En este supuesto la marquesina no tendría resistencia suficiente como para soportar y contener estos desprendimientos y garantizar la seguridad de los ciudadanos en su tránsito bajo las marquesinas. Fotos 65 a 68.

13.- MARQUESINA METALICA DE PROTECCION

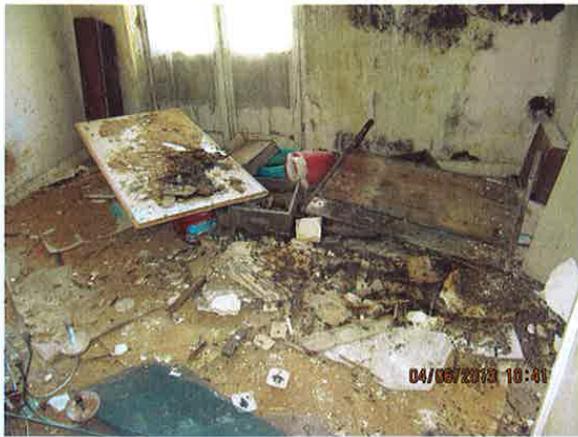
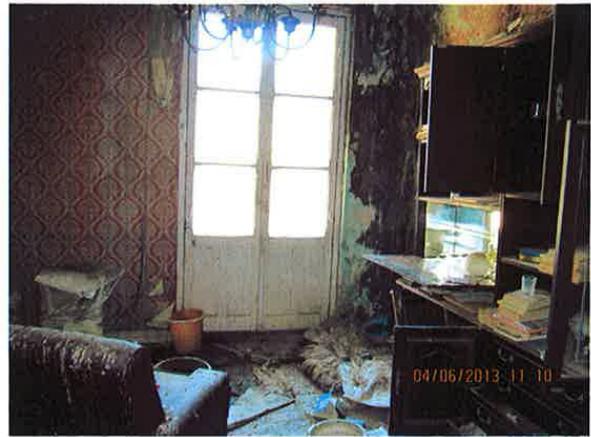
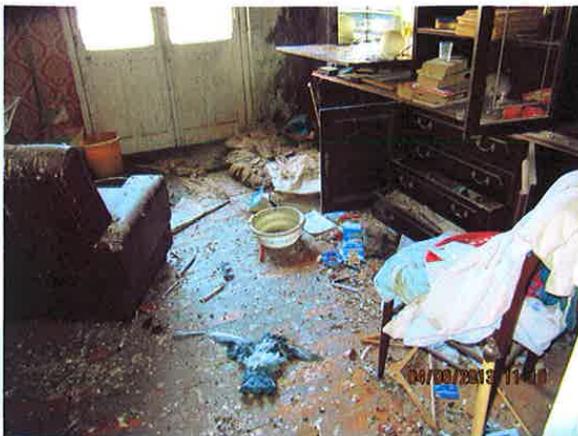
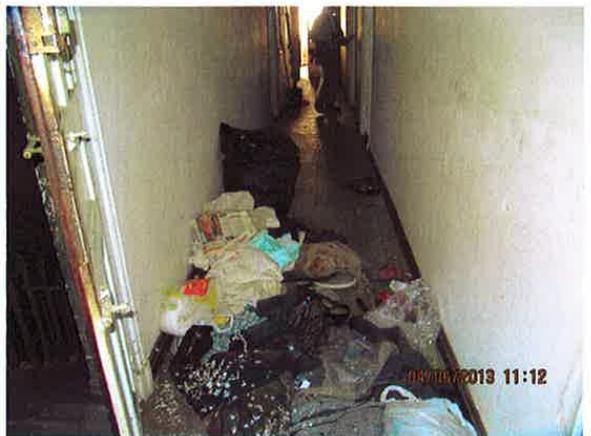
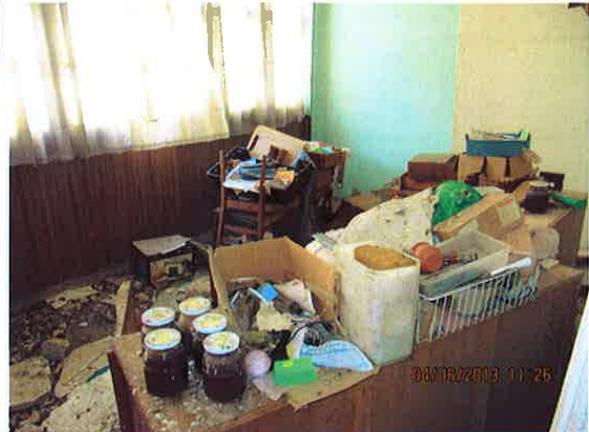
15.- ESCOMBROS, ENSERES Y MOBILIARIO

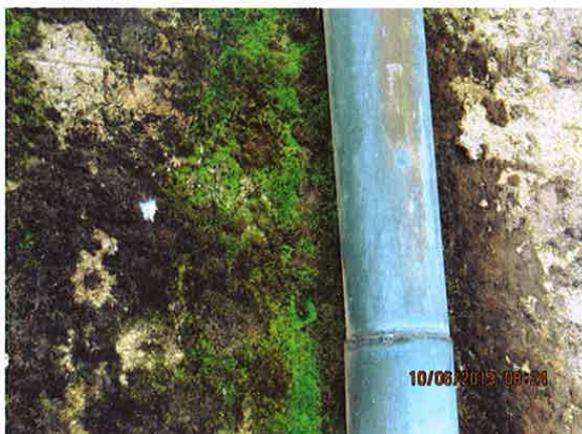
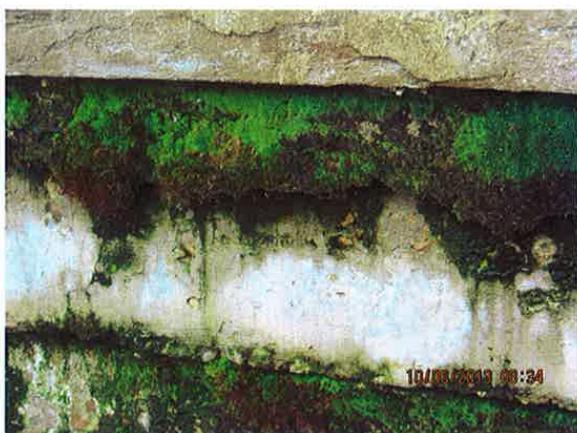
17.- Presencia de musgo, moho y vegetación en las fachadas y terrazas del inmueble que provocan la degradación de sus materiales. Se desarrolla por la presencia de

17.- MUSGO, MOHO Y VEGETACION EN FACHADAS Y TERRAZAS

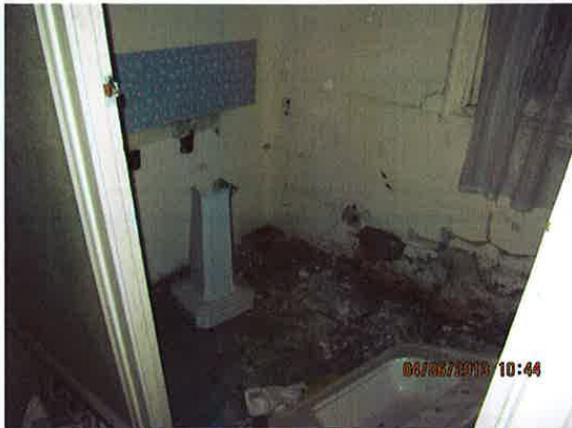
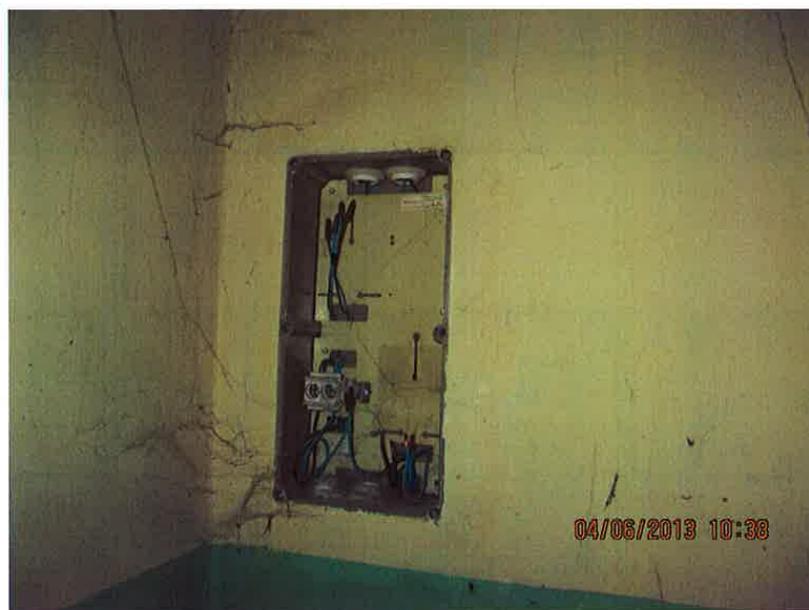
18.- INSTALACIONES TOTALMENTE DEGRADADAS

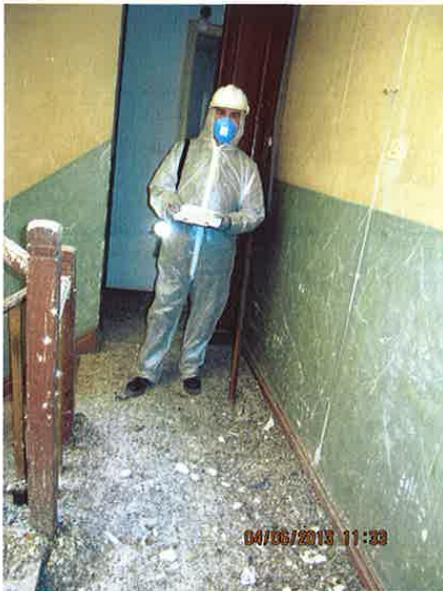
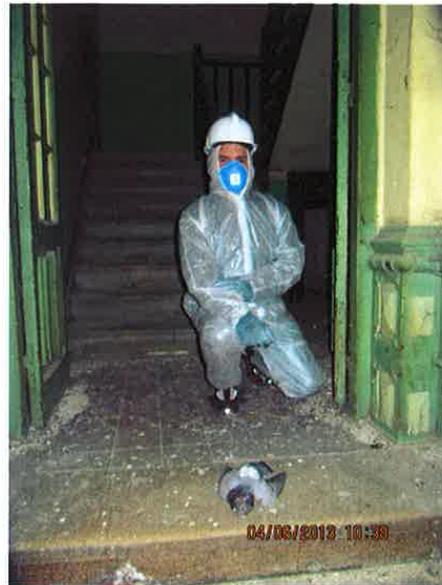
PROTECCIONES NECESARIAS PARA EL ACCESO E INSPECCION
