**CAPITULO III: DIAGNOSTICO**

**PLAN ESPECIAL DE ORDENACION DEL AREA RECREATIVA EN SAN JUAN DEL MONTE**

**Plan Especial de Ordenación del Área Recreativa de San Juan del Monte ( Miranda de Ebro)**

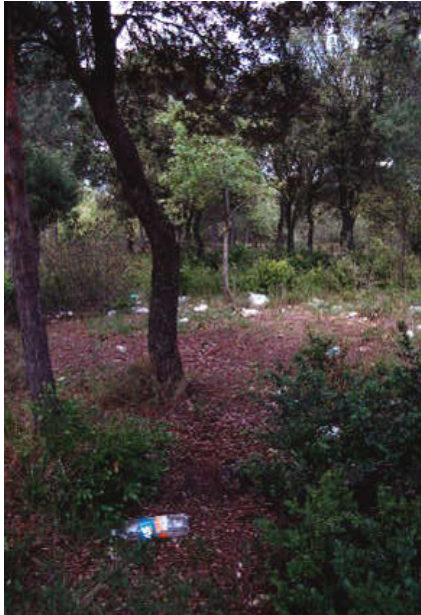
**Zona A.2.** Se trata del área en el que se concentran prácticamente todas las afecciones detectadas en el ámbito del Plan Especial y en el que el espacio disponible para la ubicación de casetas ha sido completamente ocupado.

*Vertidos y degradación del sotobosque*

- Acumulación de residuos sólidos y vertidos líquidos. Aunque la dispersión de residuos es generalizada, existen zonas en la que se produce una mayor concentración. En particular, la vaguada que se inicia al pie de la antigua presa, donde hoy se localiza la fuente, es un auténtico vertedero colonizado por especies vegetales herbáceas nitrófilas y salpicado de los más variados restos de las celebraciones.

- Compactación del suelo. Especialmente grave en el sector central de la explanada de la laguna, en el talud oriental de ésta y en el entorno de las casetas.

- Limpieza de los residuos dispersos por el área y de los concentrados en la vaguada de la fuente. En este caso será necesario regenerar y limpiar el sustrato antes de reforestar de nuevo.
- Roturación y volteado de las áreas compactadas para mejorar la infiltración y la aireación del sustrato. Delimitación de las áreas de circulación de vehículos y extendido de grava en el resto para evitar que el proceso se vuelva a repetir después de cada concentración.
- Roturación, aporte de suelo vegetal y replantación con la técnica apropiada en los taludes que rodean la explanada de la antigua lámina de agua.
- Control de la dispersión de las especies alóctonas.
- Prohibición de instalación de nuevas casetas.

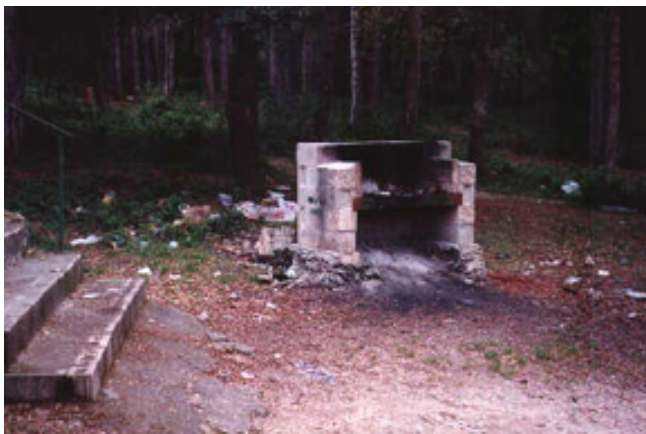
- Concentración de residuos en el entorno inmediato de las construcciones que se propagan por el resto del sector.
- Compactación y erosión en los caminos y bordes de las casetas.
- Aunque en esta área el sotobosque es menos espeso al existir más cantidad de pies de pino, la colindancia de las barbacoas y casetas con el matorral o la pinocha, supone también un elevado riesgo de incendio.
- Presencia de procesionaria.

*Riesgo de incendio con las barbacoas situadas a lado de la vegetación*

- Evitar la aparición de nuevas casetas hacia el interior de la masa forestal.
- Limpieza de los residuos dispersos por el área.
- Creación de franjas de seguridad en las que se elimine el matorral y el sustrato de pinocha en un círculo de diez metros de radio en el entorno de los focos de fuego y en el perímetro de las casetas.
- Tratamientos fitosanitarios contra la procesionaria.

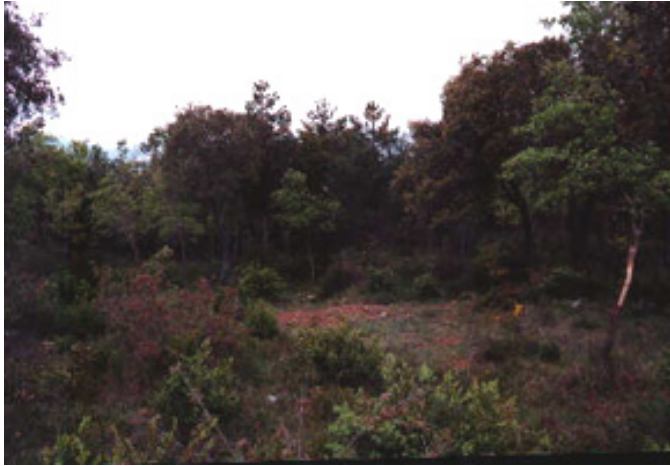
- Alteración intensa del matorral del sotobosque, hasta el punto de haber visto transformada su estructura y su composición florística, debido a la elevada concentración de determinadas sustancias químicas, principalmente nitritos procedentes del uso de la zona como evacuatorio general.

*Degradación de la vegetación como el arrancamiento de la corteza de los árboles*

- Limpieza de los residuos dispersos por el área.
- Desbroce de la vegetación nitrófila de sotobosque existente, descontaminación del sustrato y replantación de las especies del matorral asociadas al encinar-quejigar.
- Ordenar el tránsito adecuándolo a los nuevos usos propuestos en el área por parte de la ordenación urbanística mediante senderos, evitando la apertura de nuevos caminos de las características de los existentes.
- Tratamientos fitosanitarios contra la plaga de procesionaria.
- Creación de un camino limitando las casetas.

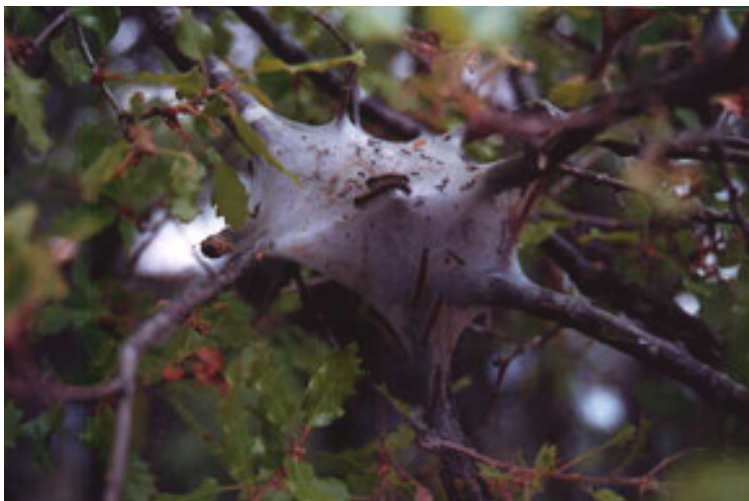
- Presencia de nidos de procesionaria.

*Nidos de procesionarias en las encinas*

- Limpieza de los residuos dispersos por el área.
- Ordenar el tránsito adecuándolo a los nuevos usos propuestos en el área por parte de la ordenación urbanística mediante senderos, evitando la apertura de nuevos caminos de las características de los existentes.
- Tratamientos fitosanitarios para la protección de las masas forestales de los estragos de la procesionaria.

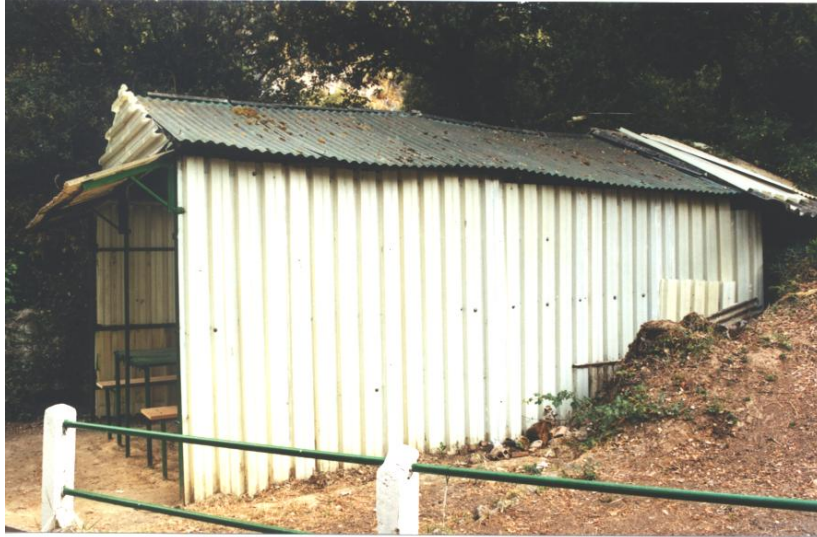
*Caseta nº 13: Los de siempre*

Se establece esta categoría para aquellas construcciones que se encuentran en una situación prácticamente de abandono, sin ningún tipo de mantenimiento y sin ningún valor que se pueda destacar.

Su situación es precaria e implica un riesgo su utilización. Algunas de estas construcciones que se encuentran en tal mal estado se localizan en zonas alejadas del resto de las casetas, invadiendo la zona donde se debe proteger el paisaje y preservarlo así de construcciones.

En determinados casos se obliga a la demolición de la construcción existente (casetas nº 13, 40 y 44) debido a su deplorable estado de mantenimiento o a su situación fuera de la zona de ordenación de uso recreativo, invadiendo otras zonas de ordenanza en la que no se permiten construcciones.
