ADAPTACIÓN DEL P.G.O.U. MIRANDA DE EBRO

EDIFICIO EN C. DE TOLEDO 20

E-19

CATÁLOGO DE BIENES PROTEGIDOS

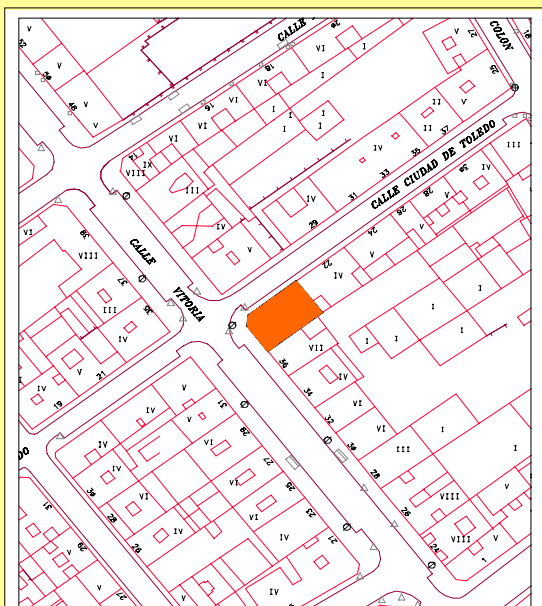
ESTADO DE CONSERVACIÓN

DEFICIENTE

El edificio se encuentra en unas lamentables condiciones que hacen necesaria una pronta actuación para evitar su ruina.

Rehabilitación completa y restauración de fachadas.
