ADAPTACIÓN DEL P.G.O.U. MIRANDA DE EBRO

CATÁLOGO DE BIENES PROTEGIDOS

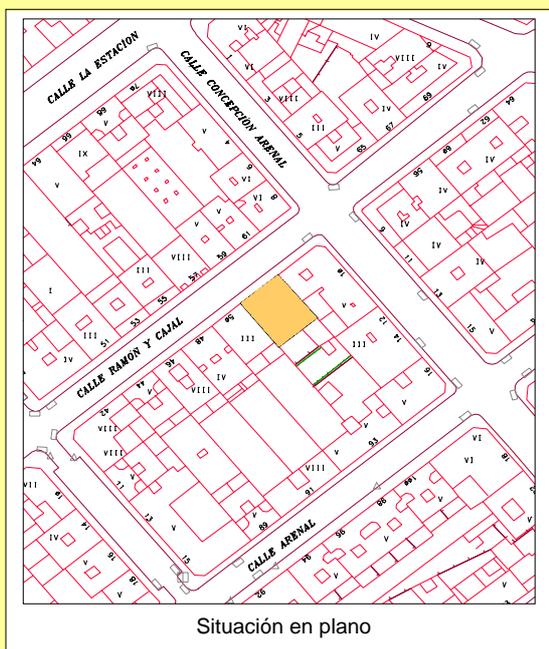
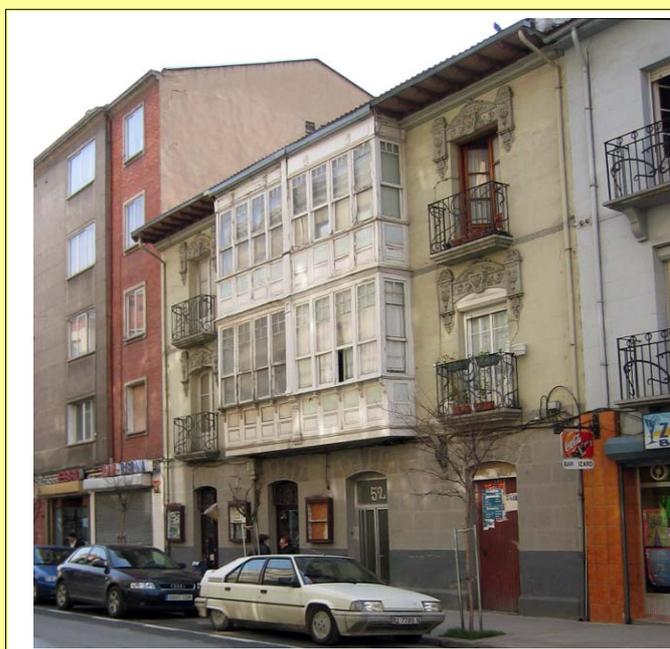
A-2

Este pequeño edificio de tres plantas de altura es uno de los testigos que se mantienen del proceso inicial de expansión de la ciudad hacia la estación. Como suele ser habitual en los edificios entre medianeras, se recurre a la simetría para ordenar la fachada situando el gran cuerpo de los miradores en el centro, enfatizando el eje, y los balcones en los extremos, correspondiéndose cuatro huecos en la planta baja con el ritmo de los superiores. La organización interior se dispone en torno a una escalera central que distribuye las dos viviendas por planta y un patio posterior para iluminar las piezas traseras. El conjunto se remata con un alero de considerables dimensiones volado sobre canes de madera. Destaca poderosamente la ornamentación de los capialzados de los balcones, curvo el de la primera planta y recto el de la última.

La planta baja conserva, afortunadamente, la disposición de huecos original sin que se haya modificado su tamaño, también se mantiene el enfoscado abujardado en los entrepaños, tradicional en esa época, habiéndose cambiado únicamente la carpintería en alguna de las puertas de entrada y de los balcones. Dar uniformidad a las carpinterías y ventana:

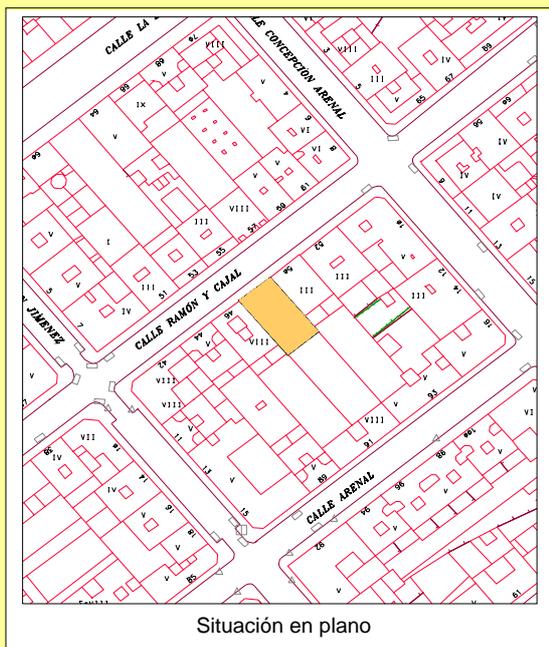
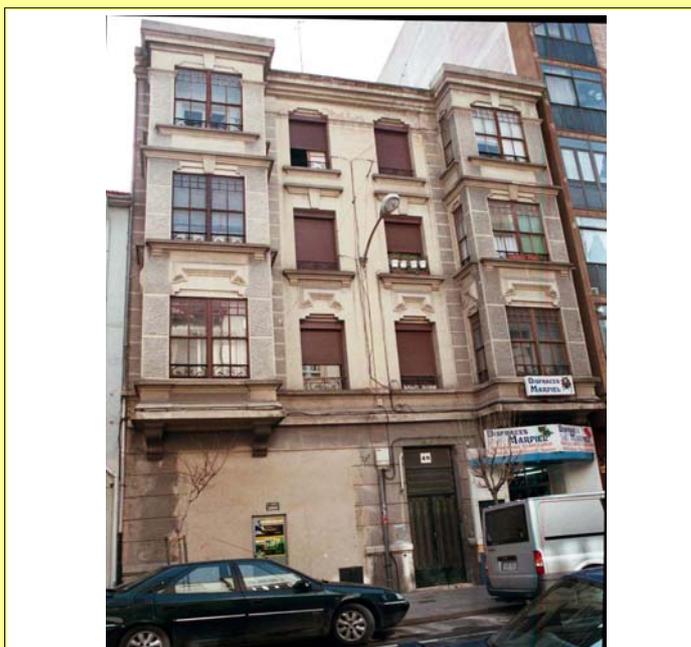
A-3

Este edificio responde a una tipología bastante común en la zona y en la época en que se construyó. Con un frente de unos 12 metros de ancho, que permite cuatro huecos en la fachada, y unos 18 metros de fondo resueltos con cuatro crujías, se consigue una distribución de dos viviendas por cada planta, en cuatro alturas, con una escalera central iluminada por un patio interior y otro patio posterior que se engloba en el patio de manzana.

En este caso, la fachada utiliza un lenguaje de corte historicista, donde abundan las molduras en los antepechos y dinteles de las ventanas centrales, y en los miradores de obra de fábrica de los extremos, recurriéndose a la habitual simetría en su composición.

El local más grande de los bajos se encuentra actualmente tapiado usándose únicamente como almacén, mientras que el otro muestra unos acabados que no encajan mucho con el resto de la fachada.

Se deben corregir los tendidos aéreos e integrar la imagen formal de la planta baja.

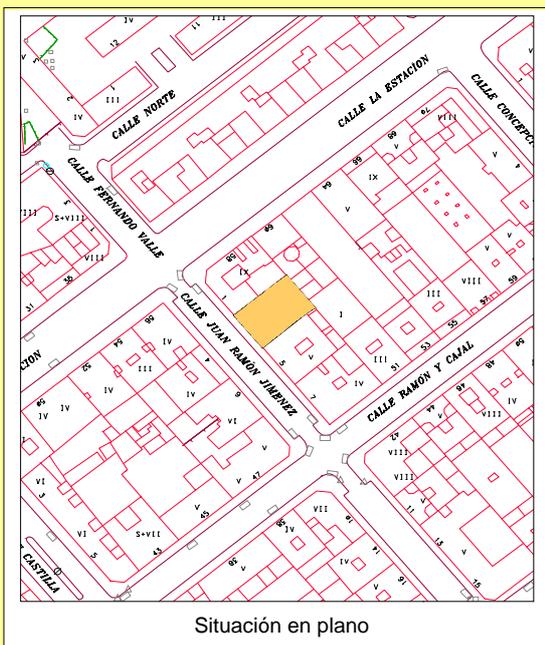
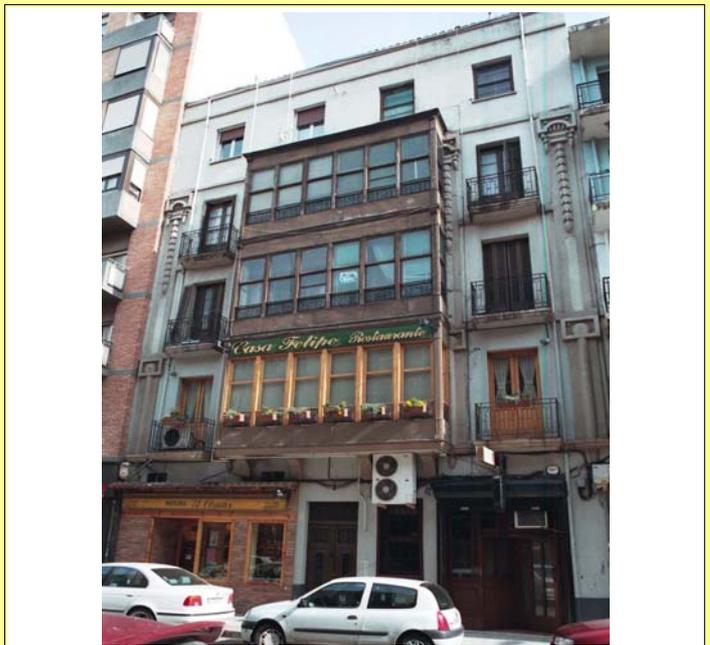
A-4

Lo que llama poderosamente la atención de este edificio es la decoración de inspiración modernista, y raíces probablementeforáneas, de las cintas verticales que enmarcan, a modo de pilastras, los cuerpos de balcones que flanquean el alzado y recorren las distintas plantas del edificio. El resto de la composición sigue el esquema clásico ya reiterado de enfatizar la simetría con los cuerpos de miradores agrupados en el centro y las filas de balcones a los lados.

El edificio tiene actualmente cinco plantas, siendo la última un recrecido realizado sin excesiva fortuna en su diseño, que distorsiona sensiblemente la imagen original.

La planta baja, como viene siendo habitual, se ha reformado para adaptarse a las necesidades comerciales. En este caso alberga una pastelería y un restaurante que también ocupa la planta primera y que ha renovado enteramente la carpintería de ese piso.

Dar un tratamiento diferenciador de la última planta y uniformidad de las carpinterías y persianas. Integrar la imagen formal de la planta baja

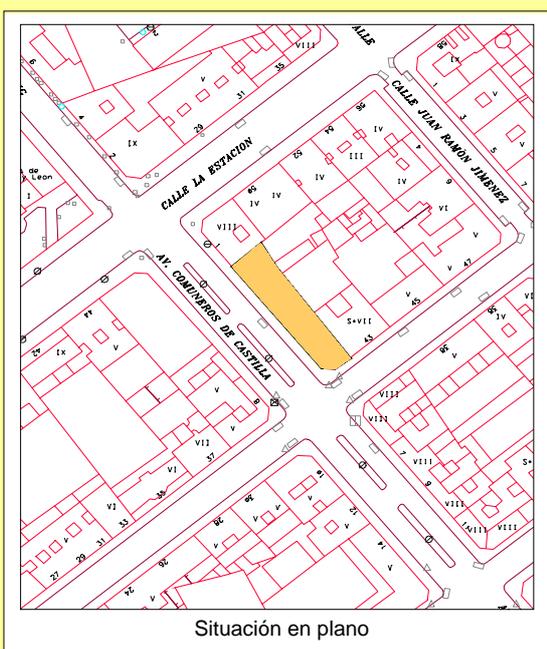
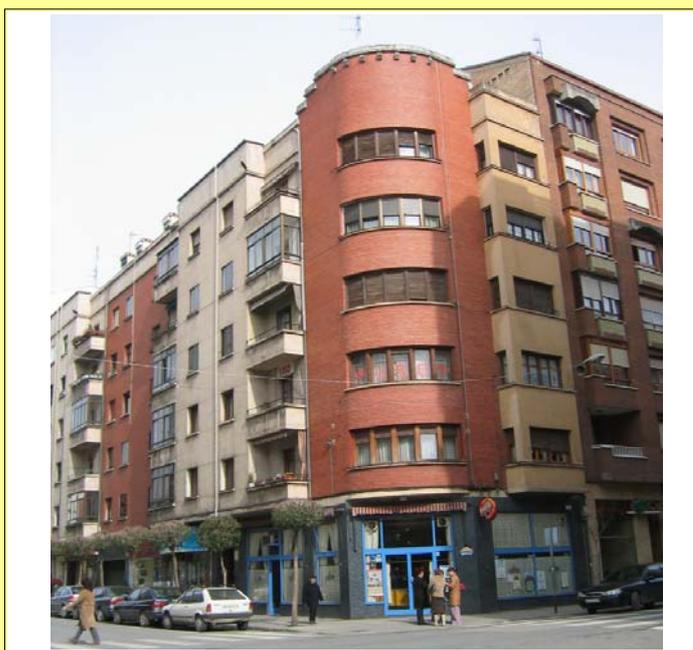
A-5

Sobre una parcela con un amplio frente de fachada y escaso fondo se levanta este edificio con dos portales que hace esquina con la calle Ramón y Cajal. Consta de planta baja, cinco de pisos y ático retranqueado. Es un buen ejemplo de la arquitectura racionalista que se mantuvo pujante hasta unos años después de finalizada la guerra civil.

La fachada principal se resuelve con dos grandes cuerpos volados donde se colocan dos filas de ventanas en el centro y terrazas abiertas en los extremos buscando el contraste de las luces y las sombras que se acentúa, además, con el cambio de material de los elementos, utilizando el ladrillo caravista en las partes enrasadas y el enfoscado en las voladas. La esquina se redondea y en ella se abren amplios ventanales corridos, y se remata escalonadamente con una cornisa bajo la cual sobresalen unas pequeñas ménsulas. La vuelta de la calle se resuelve con otro cuerpo volado a modo de mirador.

Al haberse cerrado varias terrazas de la fachada principal se pierde parte del juego de claroscuros que estas proporcionaban. Dar uniformidad de criterios en el cierre de terrazas

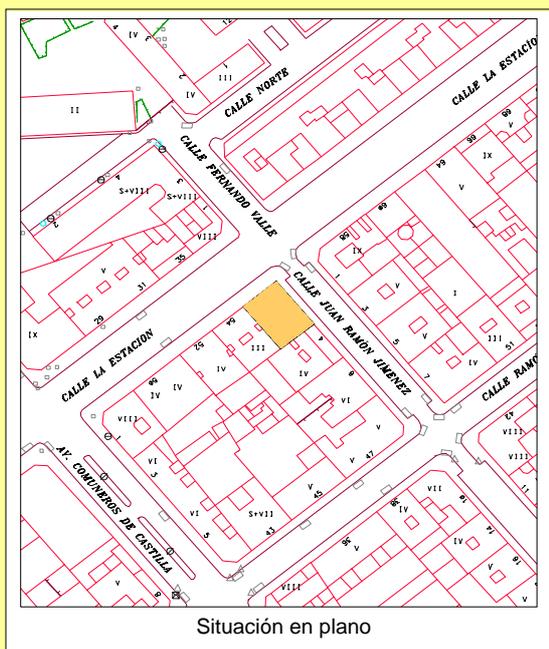
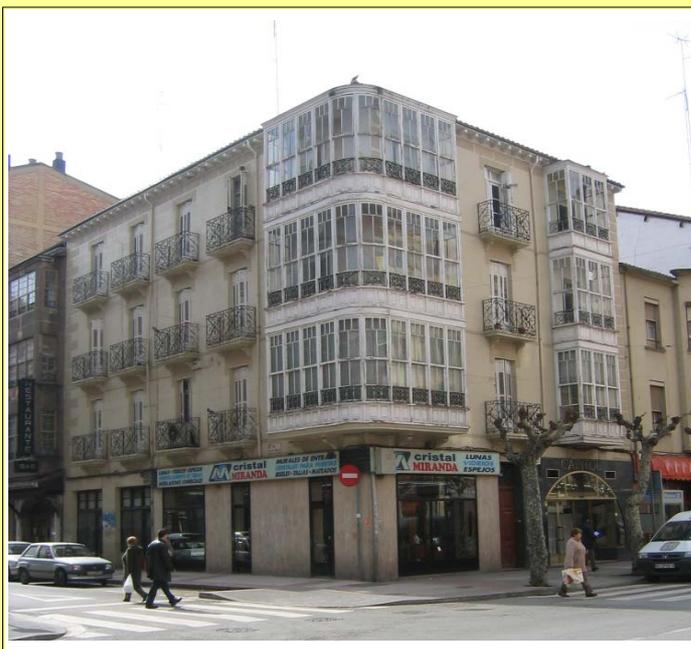
A-6

En la esquina de las calles de la Estación y Juan Ramón Jiménez se edificó hacia 1915 esta casa siguiendo las condiciones volumétricas, cuatro plantas de altura, y estéticas, lenguaje eclectista, que dominaron en esa época de crecimiento de la ciudad hacia la estación. La composición de las fachadas valora especialmente la esquina situando en ella un magnífico mirador que domina todo el edificio, continúa con un ritmo alterno de balcón y mirador en la calle de la Estación y con cuatro filas de balcones de ritmo continuo en la otra fachada. El conjunto se remata con el tradicional alero de canchillos de madera.

Los balcones se apoyan en pequeñas ménsulas y destacan por la elegante forja de las barandillas y por la carpintería, que incluye contraventanas venecianas plegables.

La planta baja, como es habitual, nada tiene que ver ya con su origen y a duras penas se integra con el resto del edificio. Necesidad de integrar la imagen formal de la planta baja.

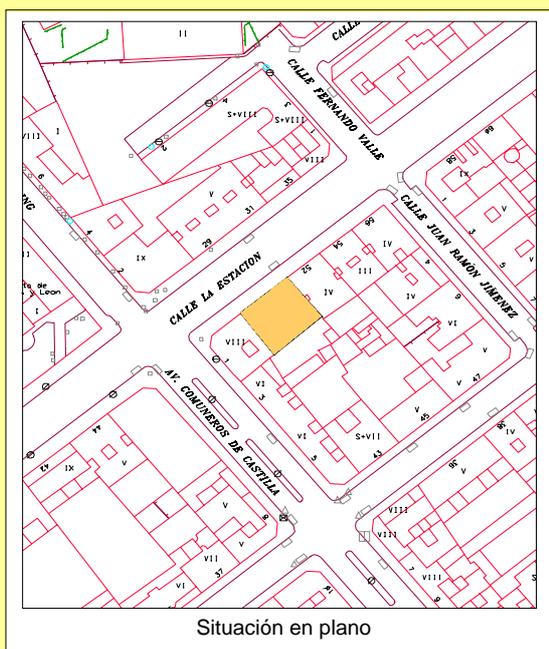
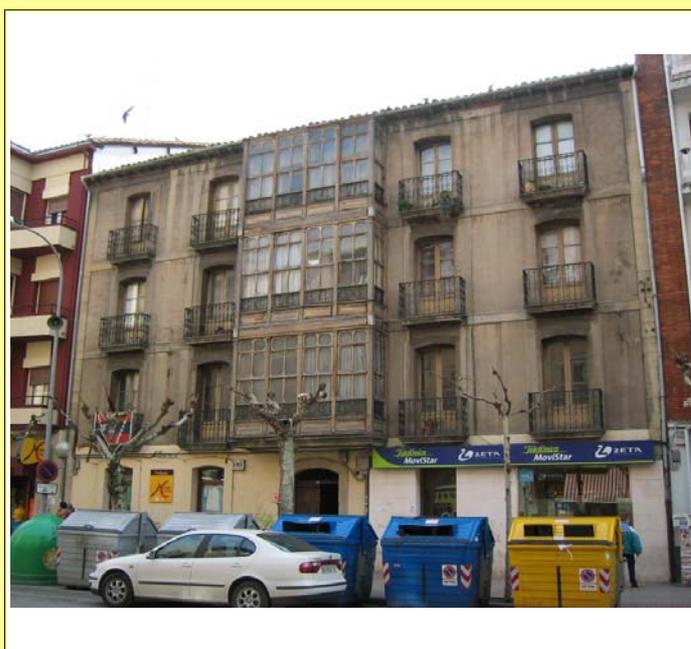
A-7

REGULAR

Se debe restaurar de la fachada e integrar la imagen formal de la planta baja

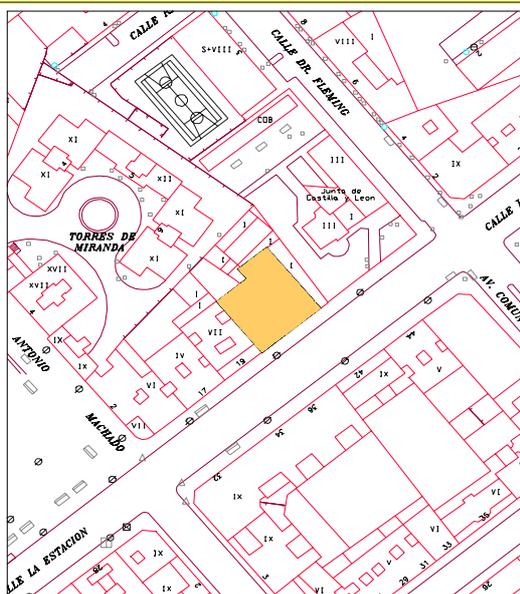
El 23 tiene un patio largo y estrecho a fachada (ocurre en varios edificios del ensanche), edificado aquí en la primera planta, que propicia una terraza y el que la fachada sobre ella (más en este caso por dar al edificio de la Junta) este vista, aunque el acabado formal y material que se hizo es bastante pobre.

Se debe integrar la imagen formal de la fachada lateral y de la planta baja

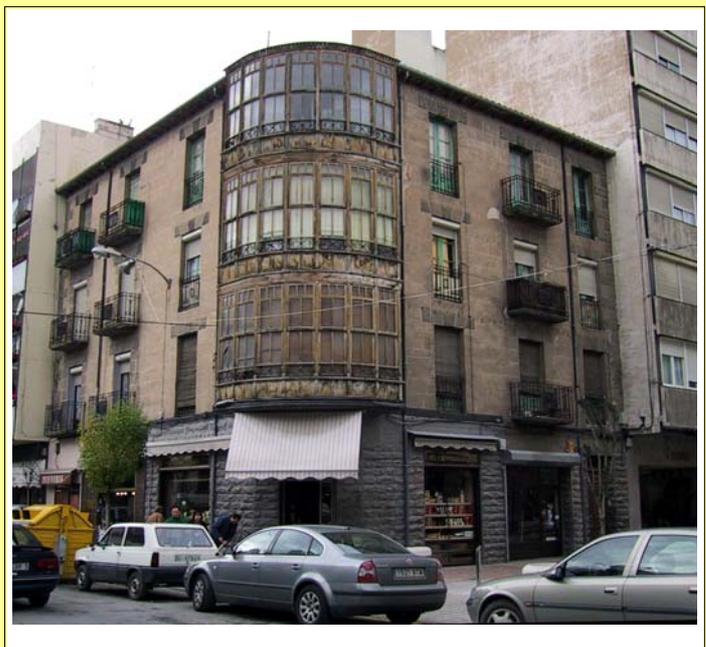
El edificio está un tanto constreñido por los colindantes, pues aparte de la mayor altura de estos, no parece razonable que los voladizos arranquen de la propia medianera y dificulten la iluminación de los balcones de los extremos.

La cercanía del mercado de abastos genera la instalación de comercios complementarios a aquel en las lonjas de los edificios que se encuentran próximos, como es este caso.

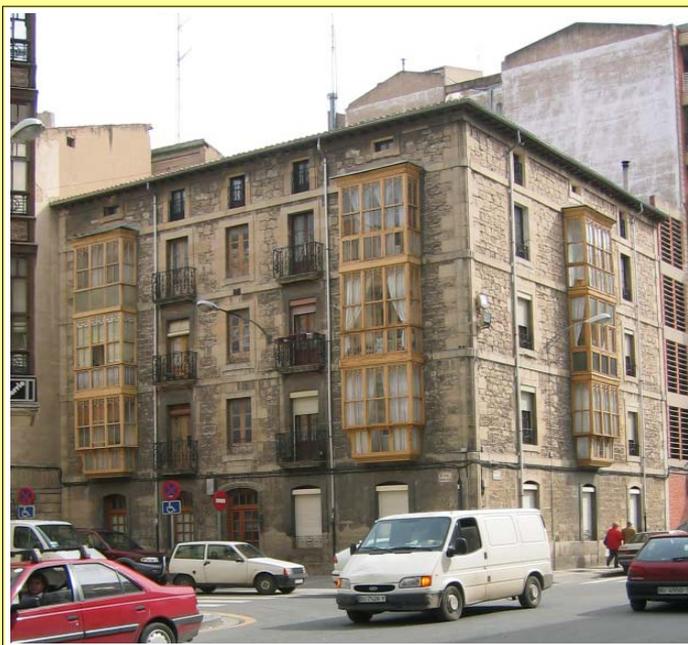
Es uno de los primeros edificios que se construyeron del otro lado de las vías fuera del ámbito de la calle de la Estación. Inicia el trazado de la calle Ramón y Cajal, aunque su alineación no coincide con la definitiva que se le dio a la calle, haciendo esquina con la de San Agustín que nacía del lateral del desaparecido convento de la Magdalena. Dar uniformidad a las carpinterías y persianas.

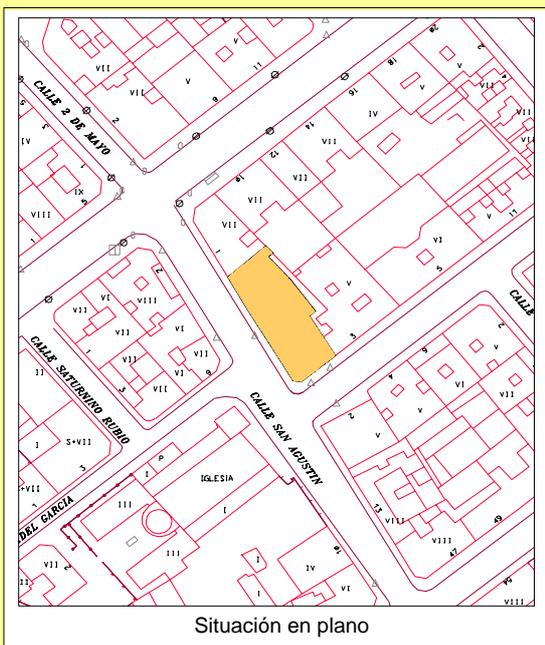
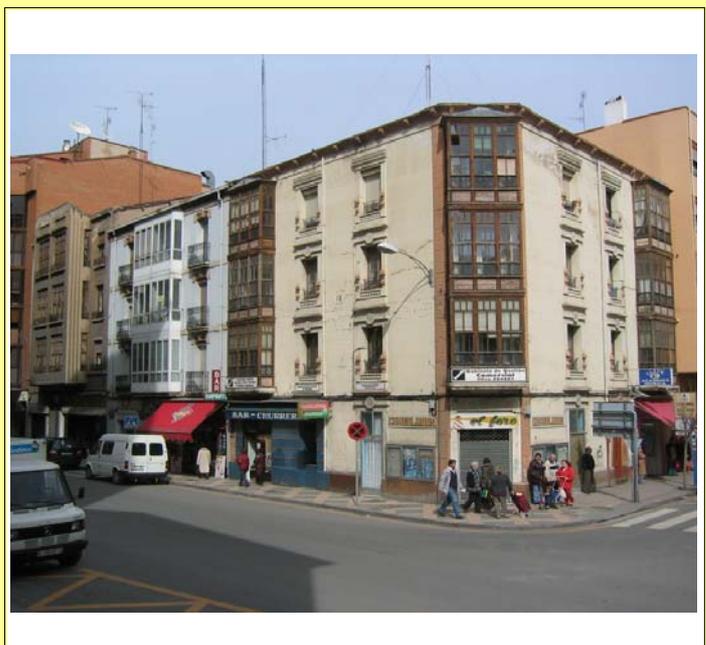
En el número siete se ha sustituido el mirador original de madera por otro de aluminio lacado. Se debe restaurar la fachada (5) y conservar las fachadas (7 y 1). Asimismo recuperar el mirador de madera (7).

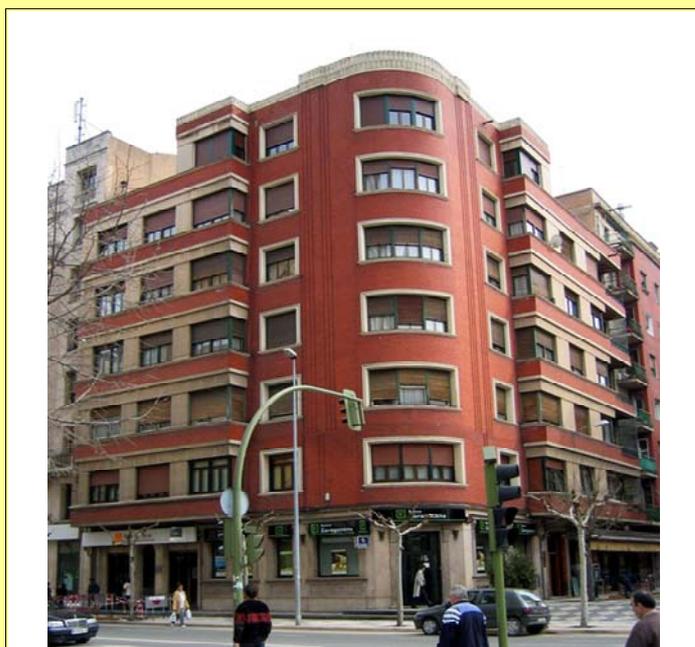
En la esquina de la calle de la Estación con la nueva calle de S. Rubio, abierta tras la desaparición del convento de la Magdalena para dar acceso a la nueva iglesia de San Nicolás, el arquitecto Benito de Areso Albisu proyectó este edificio de gran claridad de líneas siguiendo un lenguaje, entonces de vanguardia, de corte racionalista-expresionista.

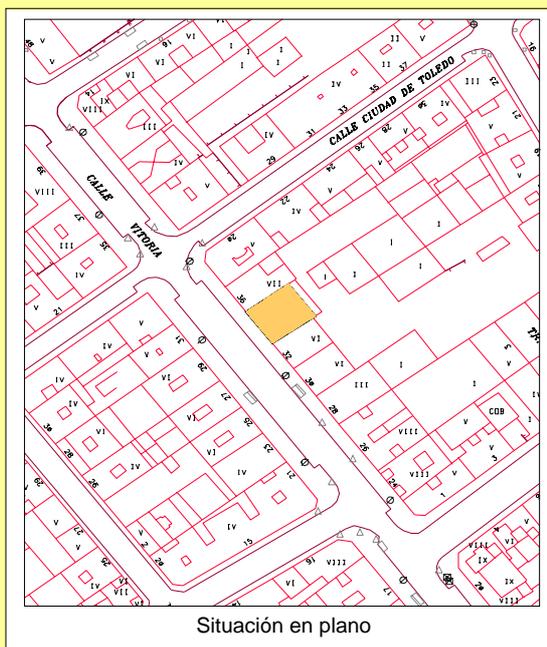
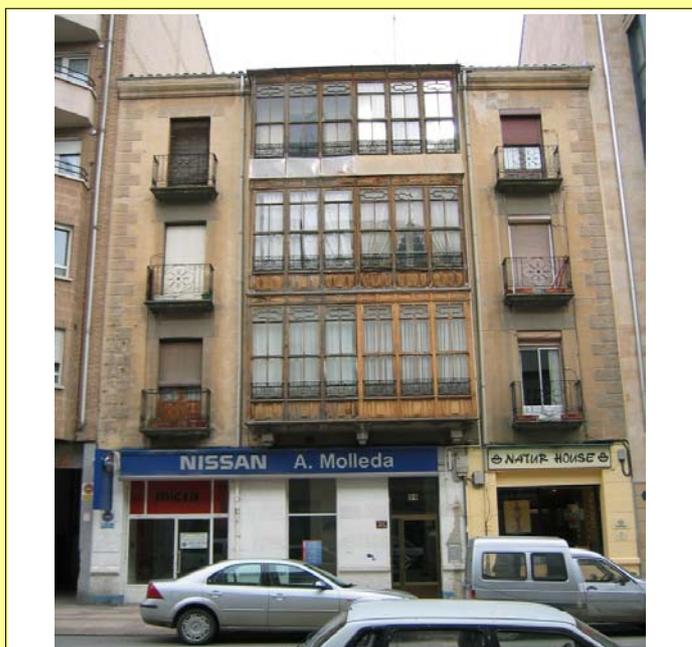
Las persianas de PVC con tambor exterior, la sustitución de carpinterías de madera por otras de aluminio y el dispar tratamiento de acabados, materiales y colores de las plantas bajas, suelen ser los principales impactos negativos, que desde un punto de vista estético, afectan a este y a buena parte de los edificios catalogados.

Dar uniformidad a las carpinterías y persianas e integrar la imagen formal de la planta baja.

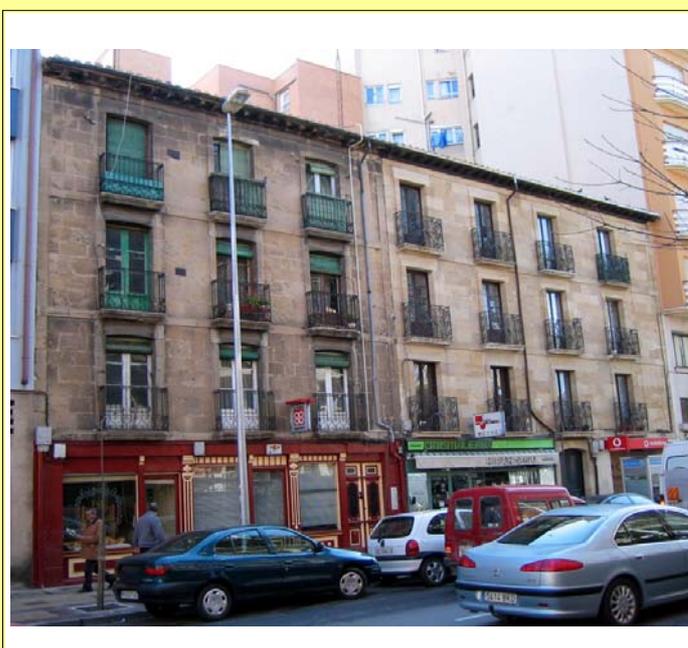
Dar uniformidad a las carpinterías .

Integrar la imagen formal de la planta baja (4).

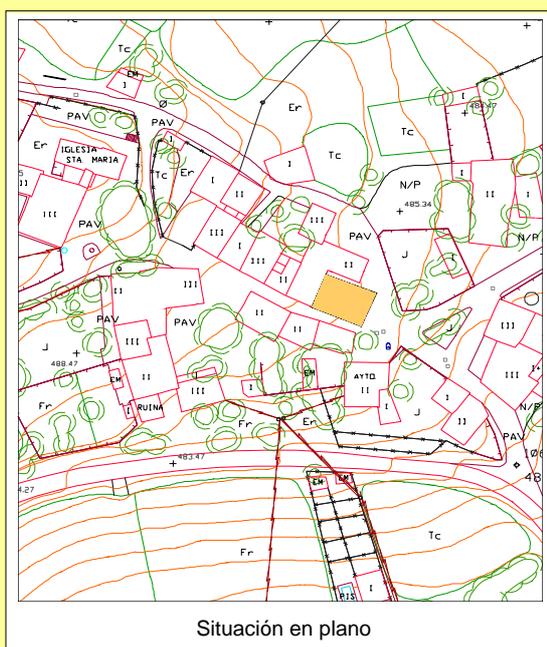
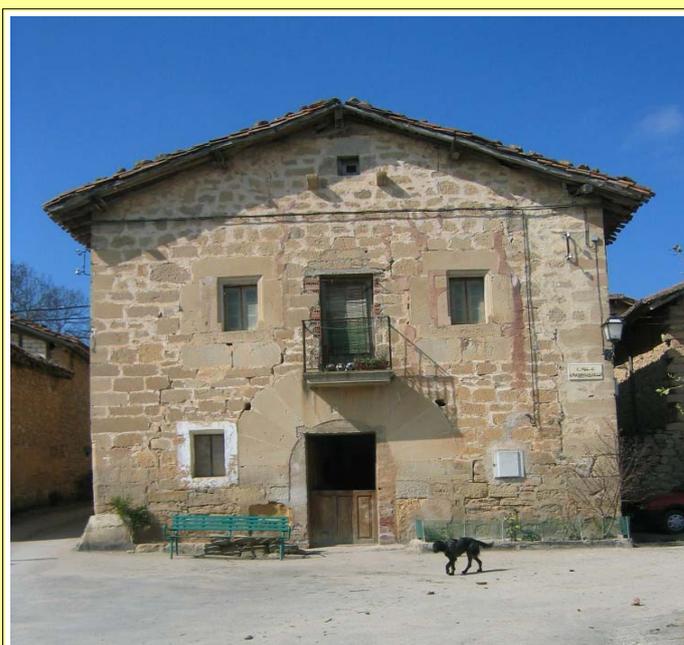
La caja del registro de la luz parece casi otra ventana que "equilibra" la composición de la fachada.
Restauración de las fachadas, aleros y cubiertas y rehabilitación del interior del edificio.
Recuperación de los huecos originales y corrección de tendidos aéreos y registros eléctricos.

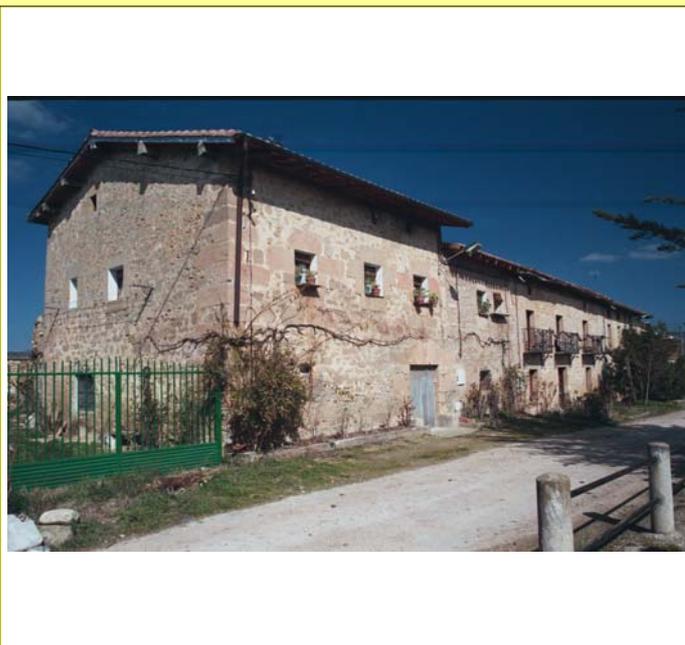
Sobre la ventana central del número 9, la piedra que sirve de dintel tiene grabada la inscripción "Año de 1849" lo que nos indica la fecha de su construcción, siendo su vecina probablemente contemporánea al tener una ejecución similar y quizás sea la casa número 5 la más antigua dado el pequeño tamaño de sus ventanas.

Corrección de tendidos aéreos y registros eléctricos.

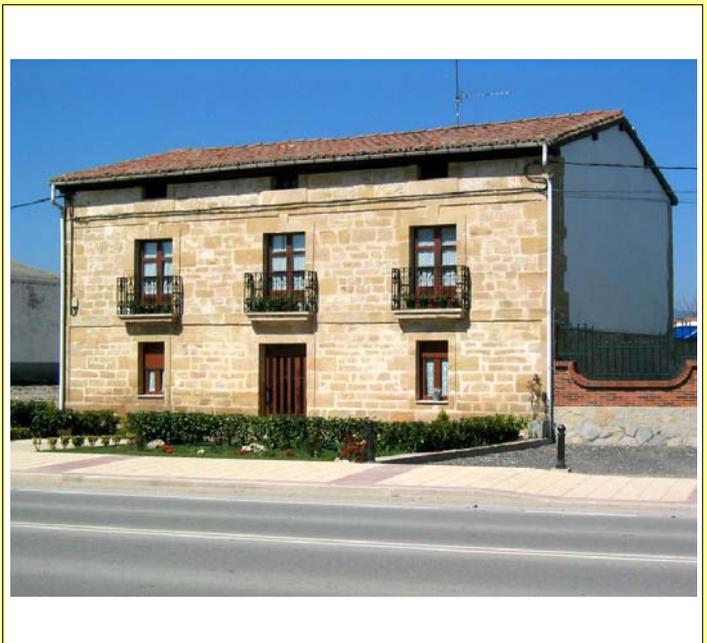
La casa se ha restaurado recientemente. Se han sustituido las carpinterías, limpiado las fachadas y arreglado la cubierta, con lo que presenta un magnífico aspecto que ojalá sirva para que otras sigan su ejemplo.

Corrección de tendidos aéreos.

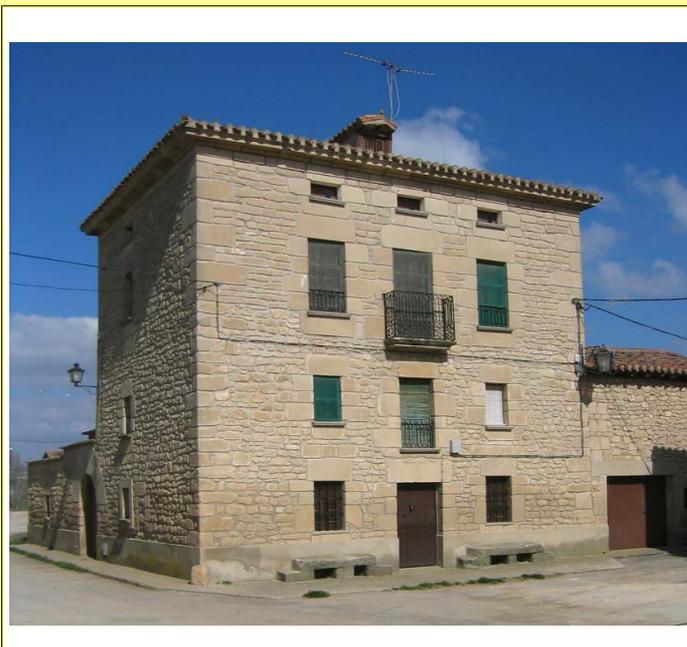
En el lateral presenta un resto de lienzo, que ahora hace simplemente de tapia, en el que se abre un portón con arco de medio punto de grandes dovelas que parece indicar que fue el arranque de la fachada más importante de un edificio, tal vez una antigua torre, de mayores proporciones que el actual.

Integrar la imagen formal de la fachada trasera y corregirlos tendidos aéreos.

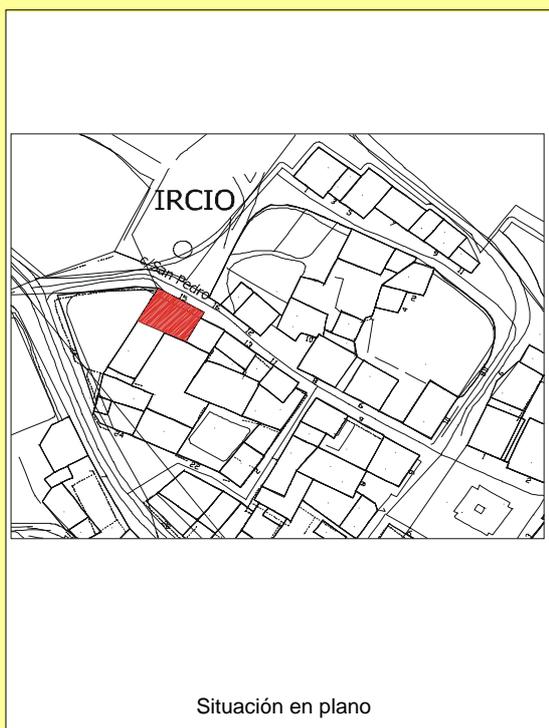
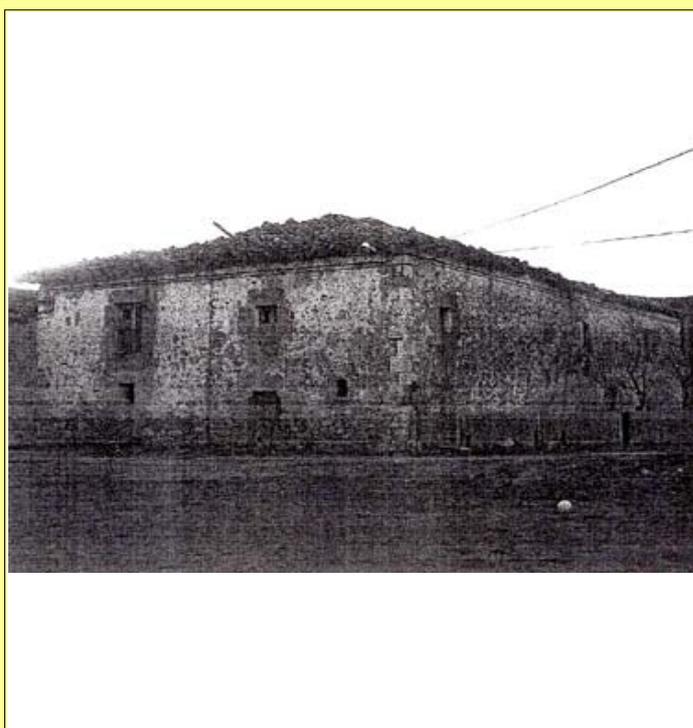
Necesita mantenimiento y reparación de la cubierta, que se encuentra en estado casi ruinoso.

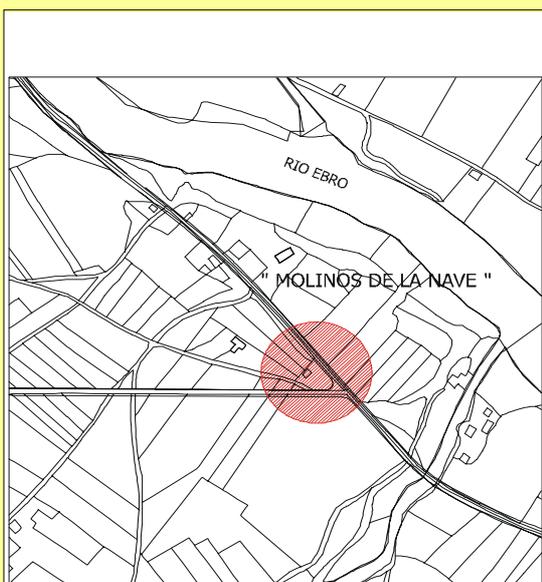
Conservación de las plantas bajas donde se ubica el molino.
Existen añadidos arquitectónicos del S.XX en las viviendas de la segunda planta, que rompen el criterio compositivo.
