CATÁLOGO DE BIENES PROTEGIDOS. FICHAS

PLAN ESPECIAL DE REFORMA INTERIOR "CONJUNTO HISTÓRICO DE MIRANDA DE EBRO"

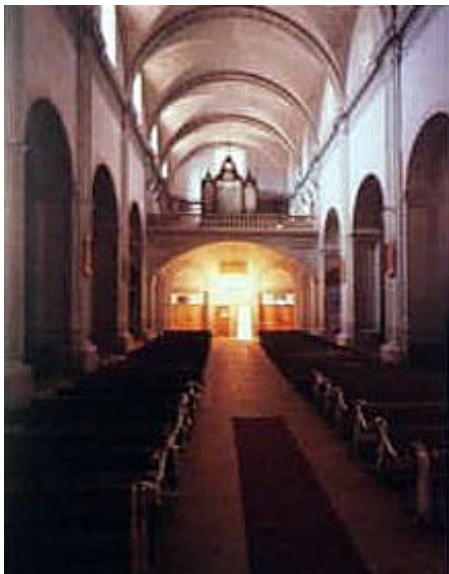
Interior

El templo, de considerables dimensiones, tiene planta basilical con cabecera ochavada y una sola nave a la que se abren tres profundas capillas a cada lado entre los contrafuertes, lo que la convierte en una clásica iglesia conventual. El crucero, aunque no se manifiesta claramente en planta, aparece bien definido en su alzado. Los vértices del ábside y crucero se refuerzan al exterior con contrafuertes coronados por una cornisa moldurada que recorre todo el edificio y confiere una cierta horizontalidad al conjunto, sólo rota por la imponente espadaña que remata la entrada al templo situada en uno de sus laterales. La cabecera y el crucero, construidos con buena piedra de sillería durante la segunda mitad del siglo XVI, se cubren con grandes bóvedas de crucería estrellada, mientras que el resto de los tramos de la nave se rematan con bóvedas de arista, estando los dos últimos ocupados en altura por el coro. La espléndida espadaña que enmarca la entrada de la iglesia es una obra barroca realizada en la última década del siglo XVII, que pone un más que digno colofón a esta iglesia. Se compone de tres cuerpos; en el primero se abre el arco de acceso sobre el que se dispone el gran escudo franciscano en el segundo, de menor altura, los extremos se curvan a modo de aletones dando paso al tercero donde el doble cuerpo de campanas con tres vanos de medio punto se remata con un pequeño frontón.

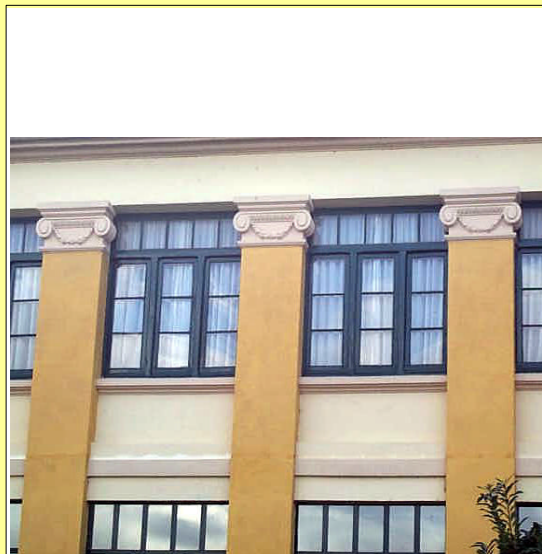
Detalle de Pilastras y Carpintería

Presenta una planta en forma de H con dos alturas en el cuerpo principal y una en el posterior. Su fachada sigue una composición simétrica, organizada axialmente por un cuerpo central sobresaliente enmarcado por cuatro pilastras de orden jónico gigante y rematado por cornisa escalonada que se decora con plintos y bolas en la coronación de las pilastras. Las alas se estructuran también con pilastras del mismo orden que recorren las dos plantas y enmarcan los amplios huecos cerrados por cuidadas carpinterías de madera. La organización interior responde al clásico esquema de tres huecos por aula.

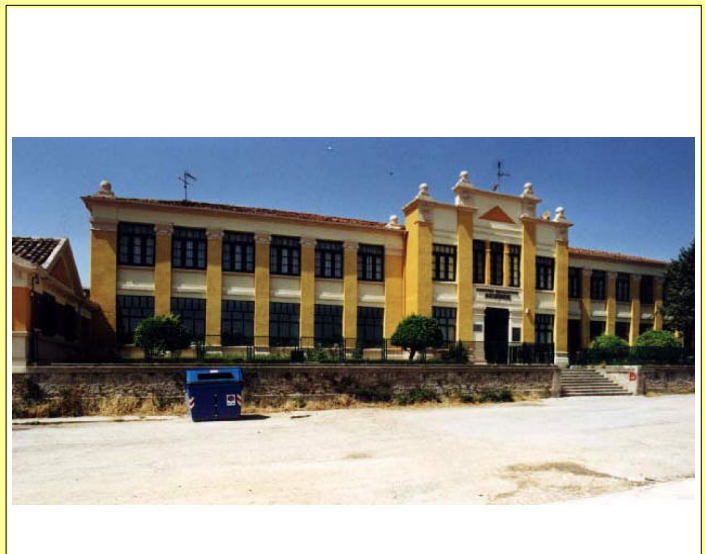
Fachada Principal

- Mantenimiento del estado actual de conservación del edificio.
- Posible adecuación a otros usos siempre dotacionales

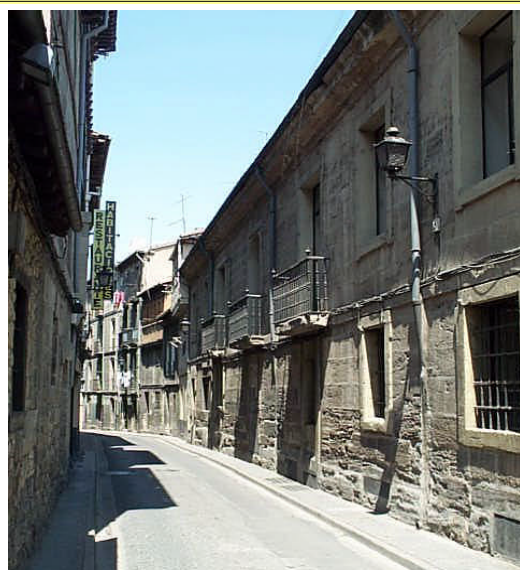
Fachada Posterior

La fachada posterior, en sillería, se sitúa a distinto nivel y es más sencilla. Se organiza con tres potentes balcones centrales y dos filas de huecos en los extremos, rematado todo por una cornisa corrida de piedra.

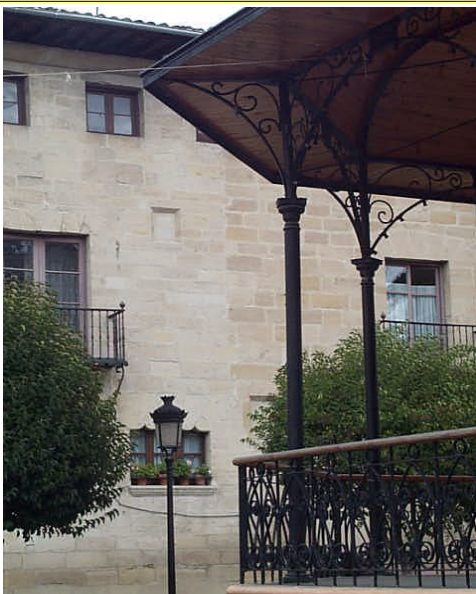
Detalle del pilar y barandilla

El templete lo conforman ocho esbeltas columnas de fundición, unidas entre sí por livianos arcos rebajados de hierro forjado, que soportan una cúpula en forma de bulbo de madera recubierta de cobre y rematada por una pequeña linterna. Posee acceso por una pequeña escalera que desembarca en uno de los laterales del octógono.

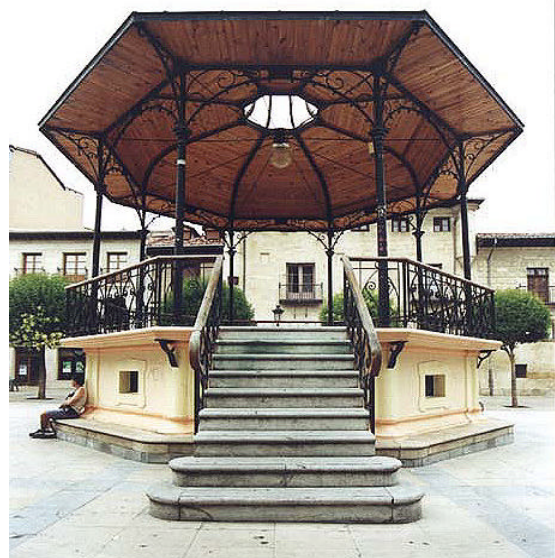
Vista frontal

En la última rehabilitación se sustituyó la antigua cubierta formada por escamas de zinc por una nueva de cobre, simplificándose la linterna y el pináculo que la remata. También se sustituyeron los faroles perimetrales que colgaban de los arcos por uno central, e igualmente se eliminó la pequeña verja que rodeaba al templete, y se incorporó el banco perimetra actual.

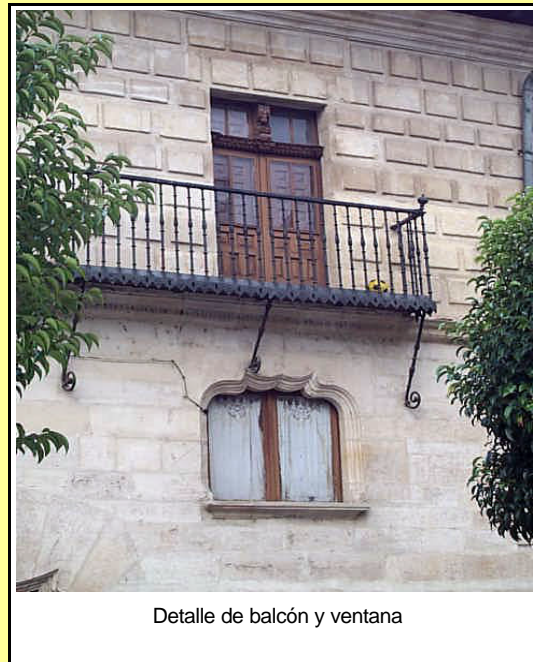
Detalle de balcón y ventana

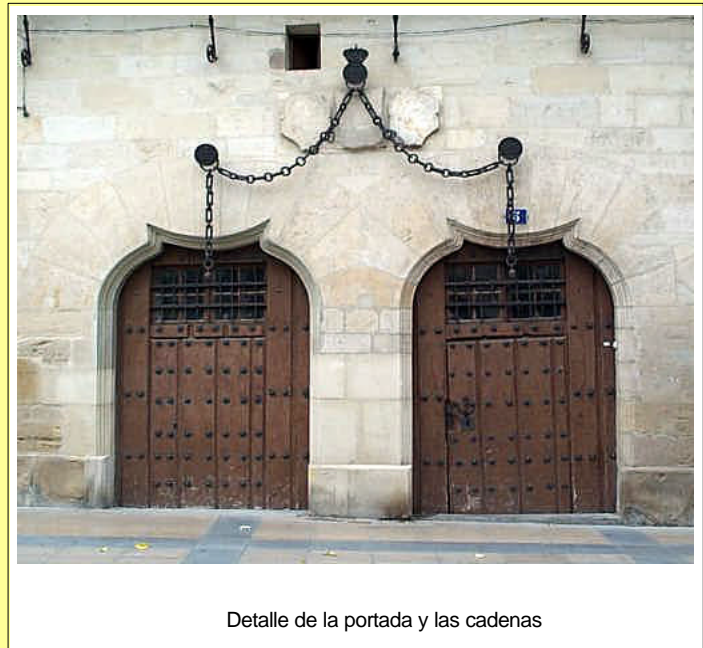
También es conocida como "Casa de Las Cadenas", en una clara referencia a las que cuelgan sobre sus puertas conmemorando el paso por la ciudad -en 1828- del rey Fernando VII y de su alojamiento en esta casa.

Detalle de la portada y las cadenas

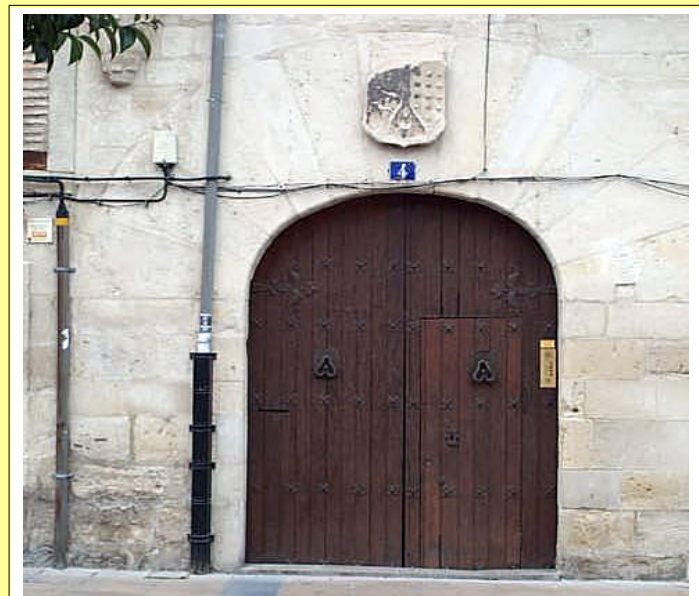
Tiene una fachada de piedra con dos puertas de clavos con arco -de medio punto la más pequeña y rebajado la mayor- dos balcones con barandilla de hierro forjado y dos cubos -de diferentes dimensiones- en las esquinas. Corona la fachada un gran alero con canes de madera. Existe un escudo sobre la puerta principal de acceso.

Puerta Principal

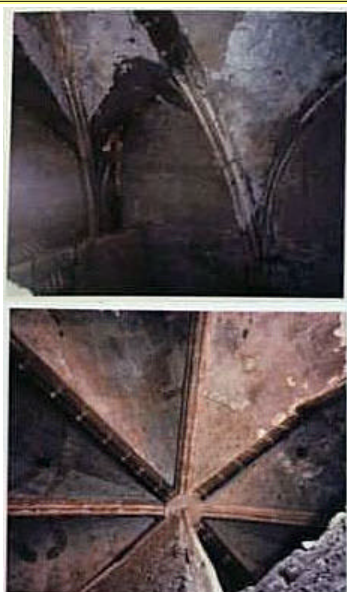
Detalle de Bóvedas

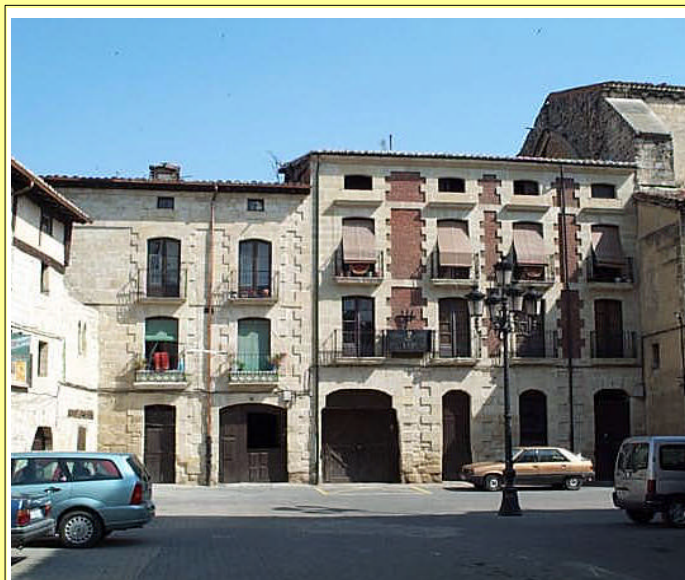
Edificios sobre la antigua nave en Plaza del Mercado 8 y 9

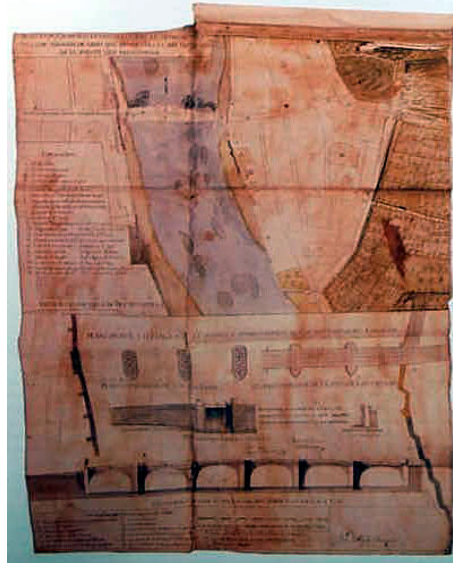
Proyecto Original de Alejo de Aranguren

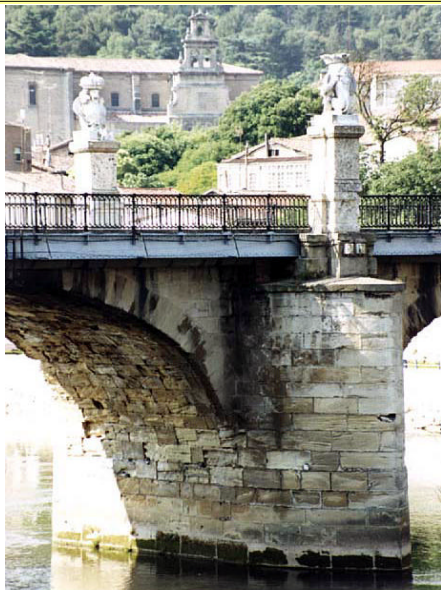
Detalle de la pila central con los Leones

A principios del siglo actual se ensanchó el tablero para permitir la circulación rodada en ambos sentidos y se instaló la barandilla metálica que protege las aceras., sustituyéndose el antiguo pretil de piedra, según el proyecto del ingeniero federico Keller. Conjuntamente se trasladaron los leones con los escudos de la villa y la monarquía de la embocadura del puente en el lado de Allende a las pilas centrales del puente.

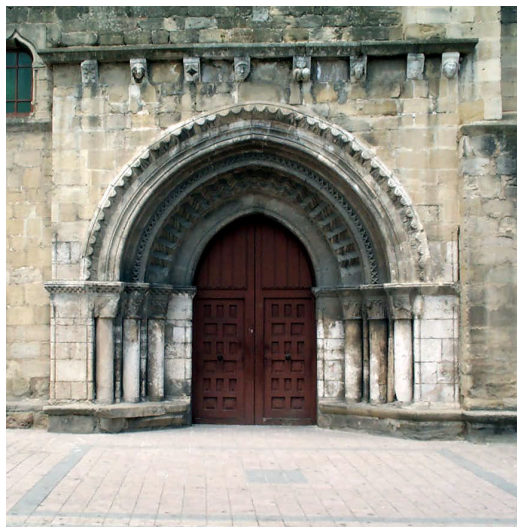
Portada

La iglesia tiene una sola nave de planta basilical con crucero. La portada, como es común en el románico, se orienta al sur y el ábside al este. Los muros son de sillería dispuestos en hiladas muy regulares. La construcción del ábside y de la portada, las dos partes más interesantes de la iglesia, está fechada en la primera mitad del siglo XIII. El resto de elementos, la nave, el crucero y el hastial, son posteriores. El ábside es poligonal, de cinco lados con sus correspondientes ventanas bajo grandes arcadas, al modo cisterciense. En el interior el ábside se cubre con bóveda de horno gallonada, mientras que el resto de la nave presenta bóvedas de crucería. La portada está formada por tres arquivoltas apuntadas cobijadas por un guardapolvo. Al igual que el ábside, la portada se asienta sobre un rebanco desde el que parten las columnas. Es característico de la iglesia la profusión de mascarones que decoran tanto los canecillos como los capiteles.

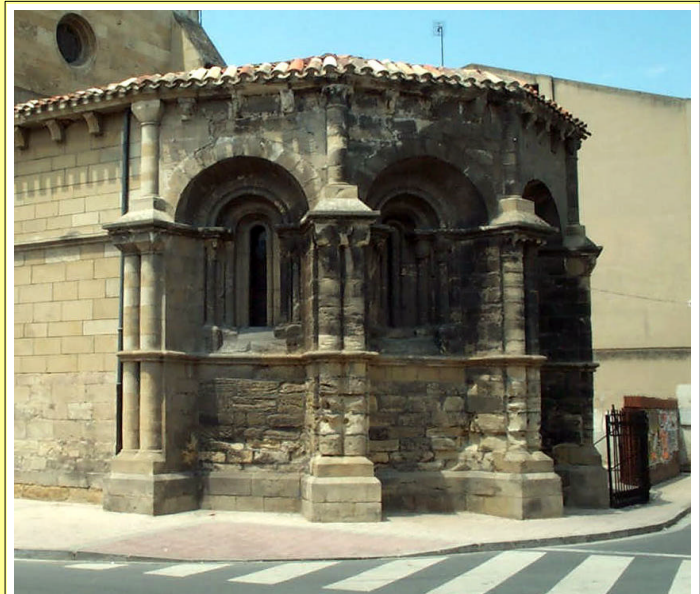
El ábside de la iglesia, protegido por una verja perimetral, aunque no tiene problemas estructurales, si presenta un serio deterioro de los elementos decorativos debido a la degradación de la piedra

Abside

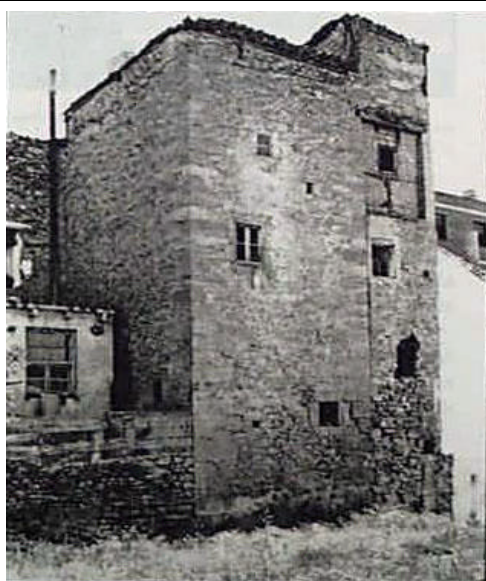
El torreón con la construcción adosada ya desaparecida

Se trata de un torreón de planta cuadrada, de buena piedra de sillar en sus esquinas y vanos, siendo el resto de sus muros de mampostería. Por su lado norte ofrece un paramento prácticamente cerrado con sólo dos huecos, uno de ellos original en la parte inferior; en la cara oeste se aprecian cuatro vanos, de los cuales dos de ellos, los más pequeños, corresponden a las hechuras originales del edificio; en el lado sur no se aprecia hueco alguno salvo los realizados con posterioridad para comunicarse con el edificio adyacente; por último, el lado este se funde con la edificación posterior que se le adosó cuya fachada principal está en la calle del Olmo.

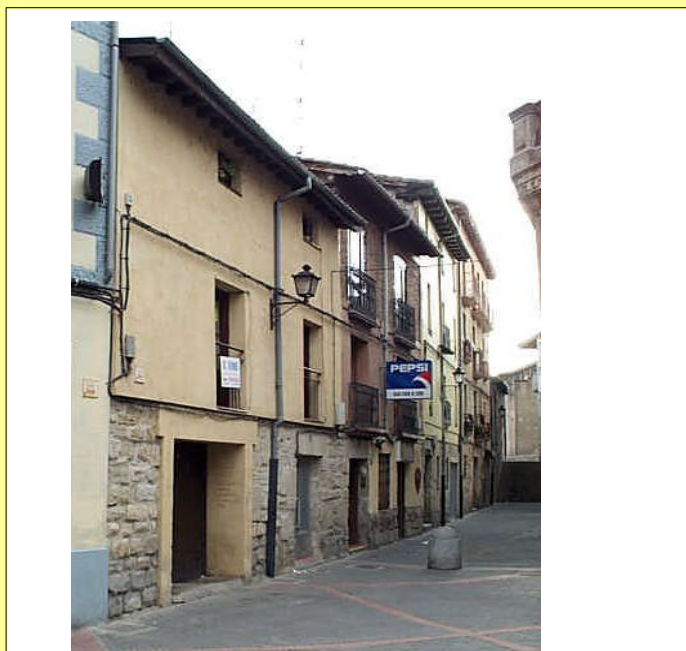
**CASAS EN PZA. STA. MARÍA 18-19
Y REAL AQUENDE 55 - 57**

A-15

ACEPTABLE

Variopinto conjunto de edificios que ofrecen sus coloristas fachadas a las dos plazas dotándolas de un heterogéneo tipismo dentro de la homogeneidad de elementos arquitectónicos comunes combinados en juegos de formas, proporciones y colores. Desde las más estrictas simetrías hasta los huecos más descompensados, de los frentes de fachada medievales a la uniformidad de alturas y aleros pasando por la variedad de balcones, ventanas y miradores, de las gamas de colores dispares hasta la sillería de sus palntas bajas, todo ello les proporciona una originalidad y carácter que contribuye a dotar a la escena urbana que conforman de un alto valor ambiental.

Estos edificios fueron pioneros entre los rehabilitados en el casco por la Escuela Taller que no tuvo reparo en introducir notas coloristas en sus fachadas, cuyo acierto ha sido manifiesto.

- No se permiten obras que alteren la actual estructura formal y compositiva de las fachadas de los edificios.
- Conservar la imagen formal unitaria de las fachadas a las plazas de España y Sta. María
- Preservar parcelación

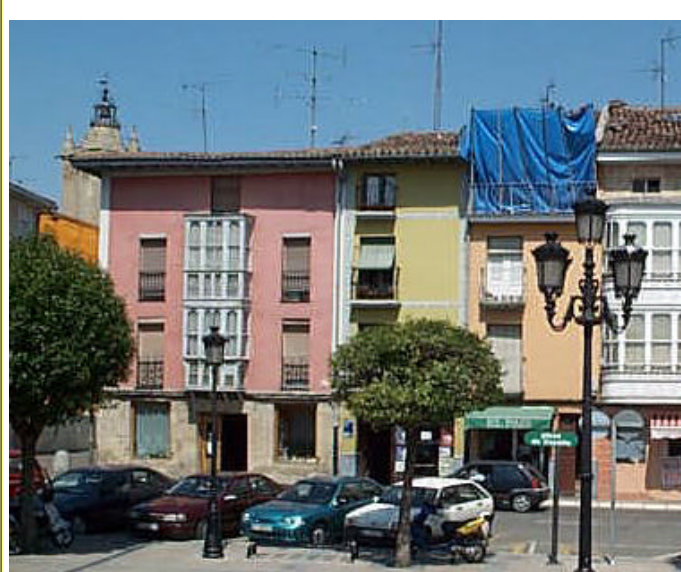
CASA EN SAN JUAN 3

A-16

BUENO

Típica vivienda de casco histórico situada entre dos edificios de mayor relevancia, con tres plantas y un desván. Tiene fachada enfoscada, ordenada simétricamente con tres hileras de huecos, con balcones en el eje central, y rematada por un alero de canecillos de madera. Ha sido recientemente restaurada por la Escuela Taller.

Se observa un claro predominio del macizo sobre el hueco debido al pequeño tamaño de ventanas y balcones.

Las persianas metálicas de cierre de locales es uno de los impactos negativos endémicos del casco histórico mirandés.

- No se permiten obras que alteren la actual estructura formal y compositiva de la fachada de la edificación, salvo supersión de elementos añadidos.
- Adecuación del cierre del local

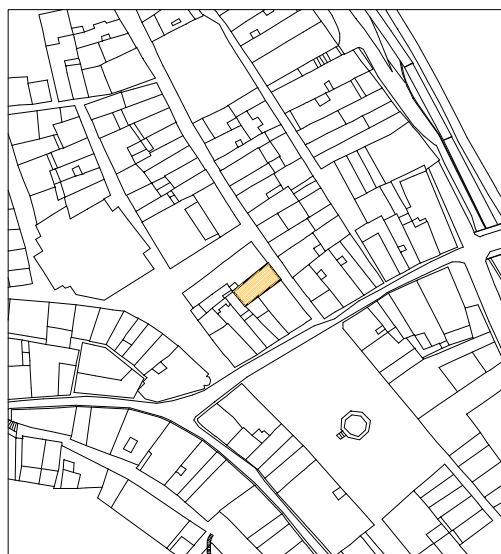
CASAS EN SAN JUAN
9-11-13-15-17-19

A-17

ACEPTABLE

Este grupo de casas es uno de los más claros exponentes de lo que podríamos llamar arquitectura popular del casco mirandés. Sobre una tipología de parcela muy similar, con alrededor de 5 m de frente a la calle de San Juan, 12 m de ocupación de fondo y patio posterior, se levanta este abigarrado conjunto de viviendas que tiene como notas características el uso de la planta baja para locales, dos plantas principales para pisos y una última a modo de desván, fachadas organizadas con uno o dos huecos de balcones de forja volados sobre ménsulas, acabados enfoscados, abujardados o estucados en distintos colores y el consabido alero de canes de madera en la coronación.

Es destacable en este conjunto la integración del tratamiento de las fachadas de los locales comerciales en la imagen general de la calle, al contrario de lo que sucede habitualmente en la mayoría de locales del casco.

- Conservar imagen formal unitaria del conjunto
- Cambiar enfoscados estridentes por tonos más adecuados ocres o cremas
- Corrección de tendidos aéreos
