INVENTARIO DE ELEMENTOS DE INTERÉS. FICHAS

PLAN ESPECIAL DE REFORMA INTERIOR "CONJUNTO HISTÓRICO DE MIRANDA DE EBRO"

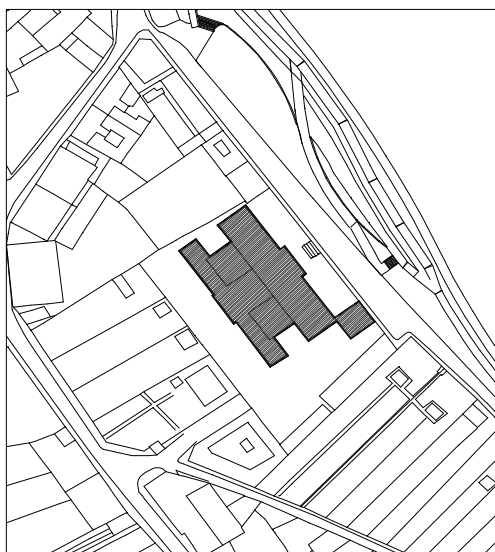
Este edificio que es obra del arquitecto riojano Fermín Alamo, vino a sustituir a las antiguas escuelas de la calle del mismo nombre, que se encontraban en muy mal estado. Presenta una planta en forma de H con dos alturas en el cuerpo principal y una en el posterior. Su fachada sigue una composición simétrica, organizada axialmente por un cuerpo central sobresaliente enmarcado por cuatro pilastras de orden jónico gigante y rematado por cornisa escalonada que se decora con plintos y bolas en la coronación de las pilastras. Las alas se estructuran también con pilastras del mismo orden que recorren las dos plantas y enmarcan los amplios huecos cerrados por cuidadas carpinterías de madera. Destaca el interesante juego volumétrico de las diferentes alas y cuerpos con distintas alturas.

La urbanización del camino de la arboleada es bastante deficiente y sería primordial un proyecto para su mejora e integración en el paseo el Ebro que reorganizase su situación actual de mero aparcamiento, cuando se trata de un paseo importante no solo por la presencia del Colegio, sino también por la propia arboleada, único sitio fresco del Paseo del Ebro.

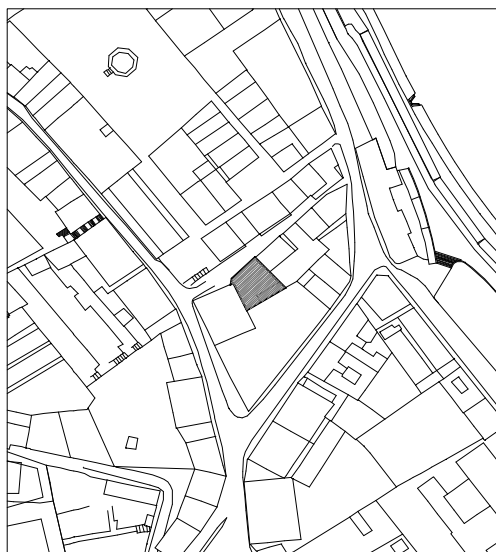
Antigua casona de piedra estructurada por grandes sillares que remarcan las líneas compositivas de la fachada dividida verticalmente en tres paños en los que se abren los huecos. Una cornisa de piedra y un zócalo también de sillería cierran horizontalmente el conjunto. Entre los refuerzos de sillares y los recercados de huecos se completa con muros de mampostería. Destacan los detalles de las jaulas de rejería en las ventanas y el balcón.

La calle Tenerías está bastante degradada, el pavimento casi inexistente, su uso como aparcamiento y el estrechamiento final de su trazado, la convierten en un espacio bastante residual que debería corregirse.

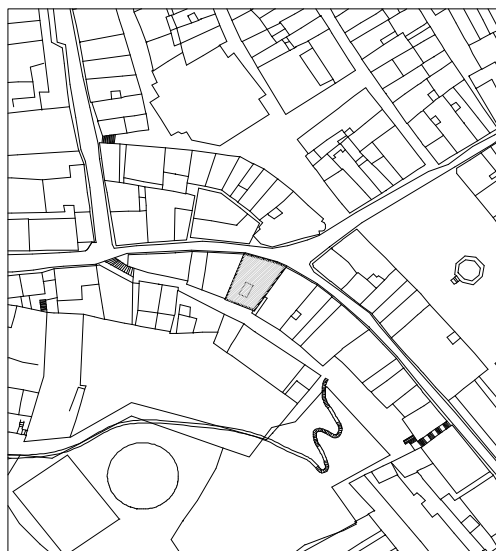
Presenta un considerable grado de deterioro. Ha perdido dos miradores y alguna de las viviendas se encuentra abandonada.

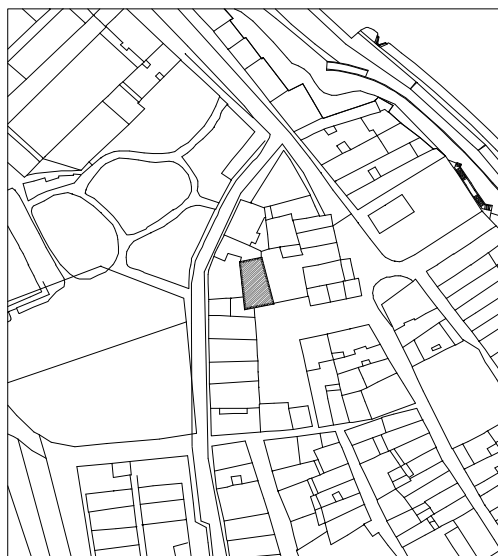
En la parte posterior del edificio, apreciable desde la calle del Oroncillo, los vestigios góticos sobre los que se asienta la casa, una gran portada y un contrafuerte, sugieren interesantes posibilidades para la recuperación de ese espacio degradado de las traseras de S. Juan.

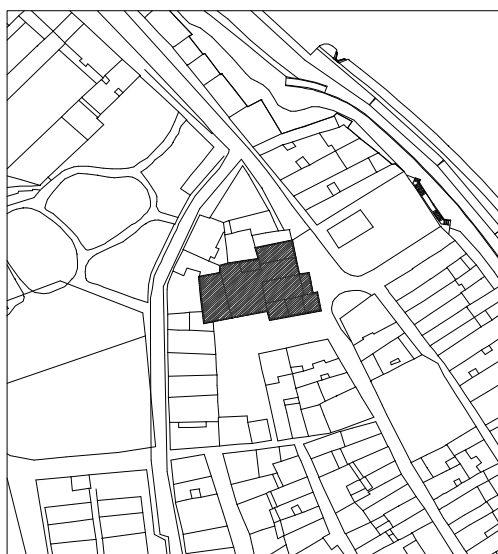
Se considera urgente acometer las obras necesarias para la recuperación de esta histórica construcción, con una reordenación de usos que dignifique su estado y su entorno, igualmente deteriorado y con grandes posibilidades.

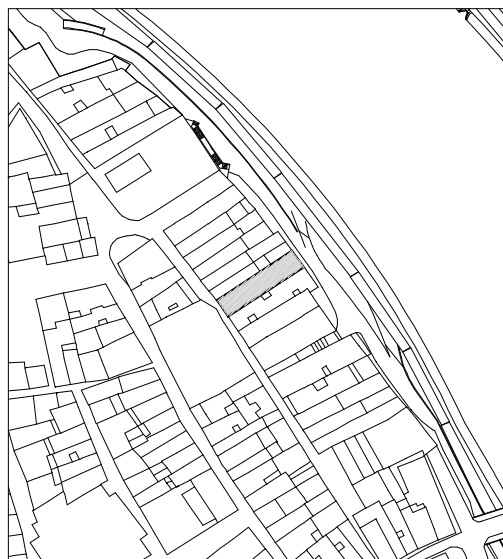
La fachada posterior parece haber sufrido numerosas transformaciones quedando vestigios de antiguas galerías o terrazas. A pesar de su estado de gran deterioro recientemente ha sido renovado el alero.

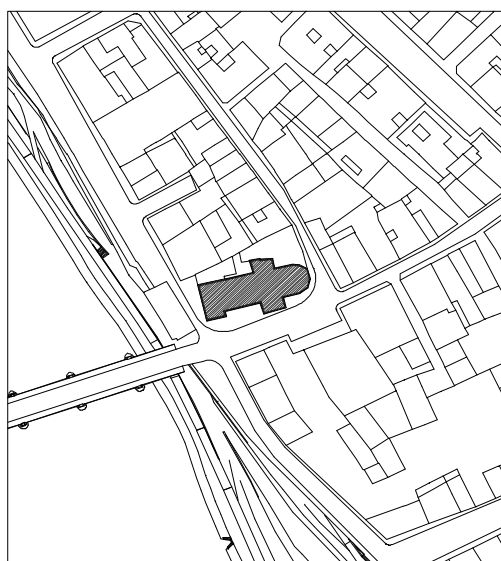
La iglesia constituye la obra de mayor interés artístico de la ciudad y está declarada Monumento Histórico-Artístico Nacional desde el 3 de Junio de 1931. El ábside de la iglesia, protegido por una verja perimetral, aunque no tiene problemas estructurales, si presenta un serio deterioro de los elementos decorativos debido a la degradación de la piedra
