FICHAS EDIFICIOS CATALOGADOS

ADAPTACIÓN DEL P.G.O.U. MIRANDA DE EBRO

CATÁLOGO DE BIENES PROTEGIDOS

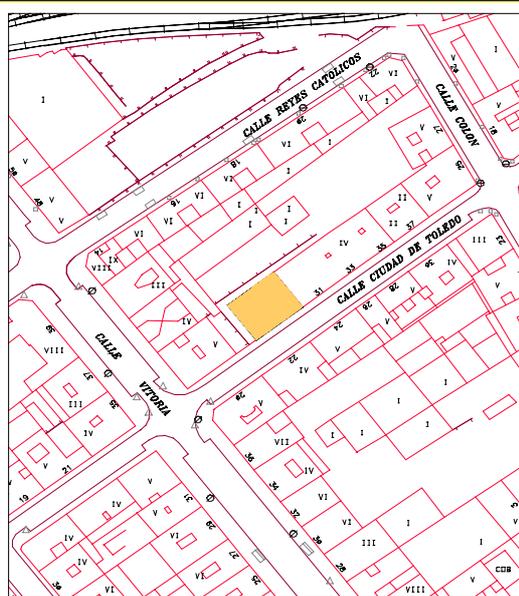
A-16

REGULAR

Es un sencillo edificio de base rectangular, tiene tres alturas más un ático abuhardillado, composición simétrica de balcones y ventanas, salvo en la planta baja, y una organización interior con una escalera central que distribuye dos viviendas iguales por planta y un patio trasero que forma parte del gran patio de manzana.

La fachada está construida con fábrica de ladrillo enfoscada y revocada que dibuja sobre el paramento un despiece de sillería sobre el que destacan los recercados de los huecos que imitan un almohadillo rústico de indudable efecto visual. El zócalo también se diferencia con este mismo almohadillado. Las repisas de los balcones y las ménsulas que las sujetan son de hormigón, mientras que en el alero se mantiene la solución tradicional de canes de madera.

En la composición de la fachada de este edificio no aparece ningún mirador, contrariamente a lo que es habitual en las casas de la época, debido, quizás, a la escasa anchura de la calle en que se encuentra que no aconsejaba vuelos muy grandes.

Darle uniformidad a carpinterías y persianas.

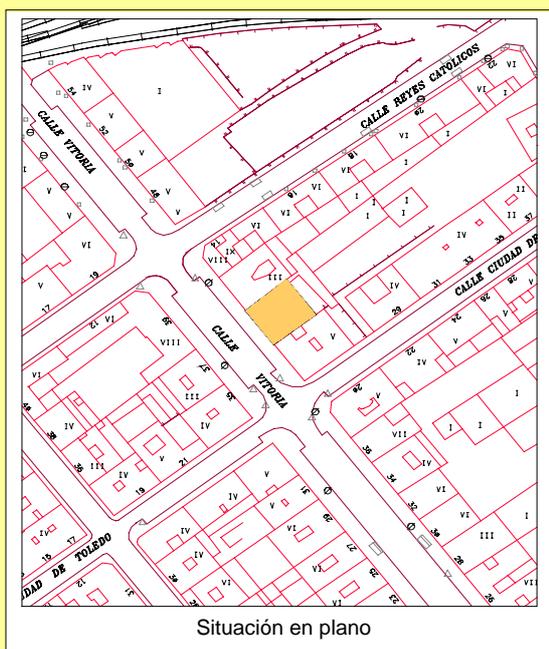
A-17

REGULAR

Siguiendo el esquema compositivo tantas veces repetido, en este caso, la simetría se enfatiza hasta el límite puesto que además del mirador central, debajo de él se colocan dos puertas iguales, una para el edificio y otra para el local, y sobre él, la terraza del ático que emerge con la misma anchura que el mirador. A los lados se disponen balcones en las tres plantas de pisos y ventanas en la planta baja.

Entre los elementos decorativos destacan las pilastras que enmarcan los huecos de la planta baja, las bandas horizontales que recorren la fachada, los motivos ornamentales de los dinteles, las ménsulas que soportan los balcones y los trabajos de forja y carpintería de barandillas y miradores. El edificio se remata con una doble cornisa de fábrica.

Dar uniformidad a las carpinterías y persianas.

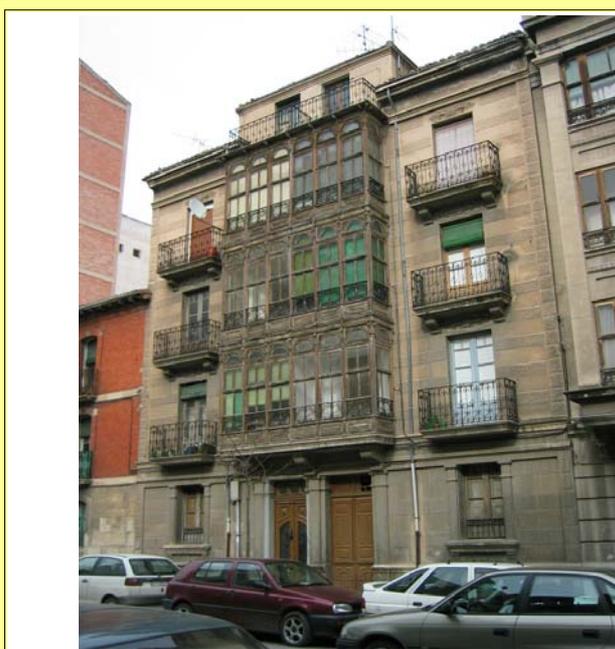
Composición de fachada, miradores y balcones.

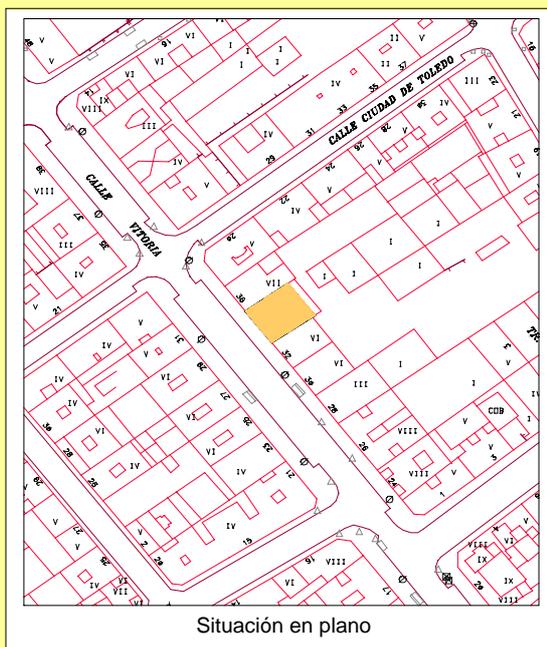
A-18

REGULAR

Sencillo y sobrio edificio situado en mitad de la calle Vitoria. Tiene cuatro plantas de altura construidas sobre una base casi cuadrada. La organización interior se articula sobre un pequeño patio de luces, situado en la tercera de las cuatro crujías de la casa, que ilumina la escalera central desde la que se accede a las dos viviendas de cada planta. El patio posterior se integra dentro del enorme patio de manzana que hay en ésta.

El alzado recurre a una solución de probada eficacia: mirador doble en el centro y balcones a los lados. Los escasos elementos decorativos se limitan a las barandillas y carpinterías, y al revoco de los dinteles y bordes del edificio. El alero es, en este caso, de obra de fábrica.

Las persianas de PVC con tambor exterior, la sustitución de carpinterías de madera por otras de aluminio y el dispar tratamiento de acabados, materiales y colores de las plantas bajas, suelen ser los principales impactos negativos, que desde un punto de vista estético, afectan a este y a buena parte de los edificios catalogados.

Dar uniformidad a las carpinterías y persianas e integrar la imagen formal de la planta baja.

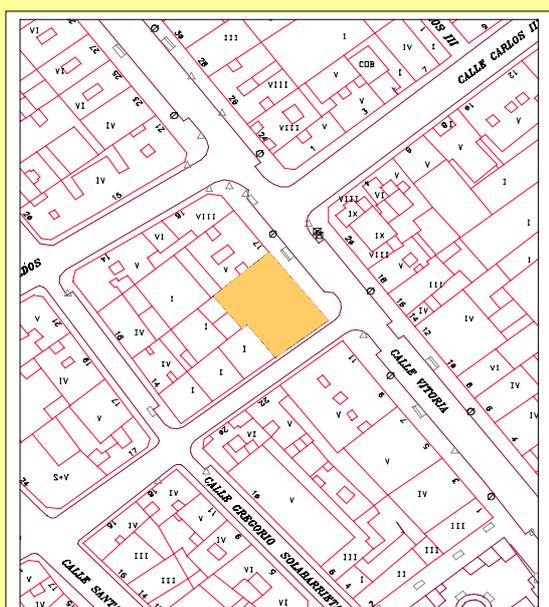
A-19

BUENO(13) Y REGULAR(15)

De estos dos edificios, el nº 23 se asemeja bastante al 42 de la misma calle Vitoria, pero aquí el material de fachada es el ladrillo caravista y en el cuerpo del ático se continúa el mirador en vez de situar una terraza. Por lo demás, la composición de la fachada y la organización interior son muy similares.

El bloque vecino, más moderno, tiene una planta más, cinco en total, dos viviendas por planta y se organiza sobre dos patios interiores, contando con una galería acristalada posterior. La posición en esquina hace que esta se resalte con el mirador de fábrica al que siguen tres filas de balcones en la fachada principal, mientras que en la calle lateral, después del mirador de la esquina, alterna dos filas de balcones, un mirador, balcón y ventana.

El número 21 ha sido recientemente rehabilitado utilizándose un vivísimo color salmón en la fachada que introduce una nota de alegría sobre los tonos ocre más habituales.

Integrar la imagen formal de la planta baja.

Restaurar la fachada(15).

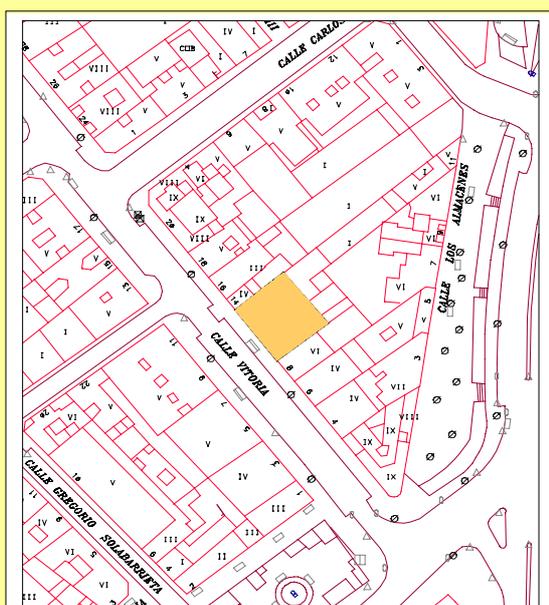
A-20

BUENO

Esta pareja de edificios mantiene algunos modos de construcción que manifiestan su antigüedad. El número 10 está completamente realizado en sillería, con resaltes en las líneas de imposta y bordes de huecos del primer piso, su composición es simétrica ordenada por la fila central de balcones que vuelan sobre la fachada a diferencia de los de los lados que se enrasan, el remate es un alero de madera. Tiene cuatro alturas y una vivienda en cada planta.

El número 12 tiene también sillería en la planta baja, aunque las de pisos están realizadas en fábrica de ladrillo o mampostería enfoscada. Mantiene la continuidad del alero de madera con su vecino aunque este tiene ático abuhardillado. La fachada es también simétrica con un mirador doble en el centro en el que se diferencia la parte de los ventanales de la de los antepechos, más estrecha, y balcones a sus lados. Cuenta con dos viviendas por planta.

Integrar la imagen formal de la planta baja.

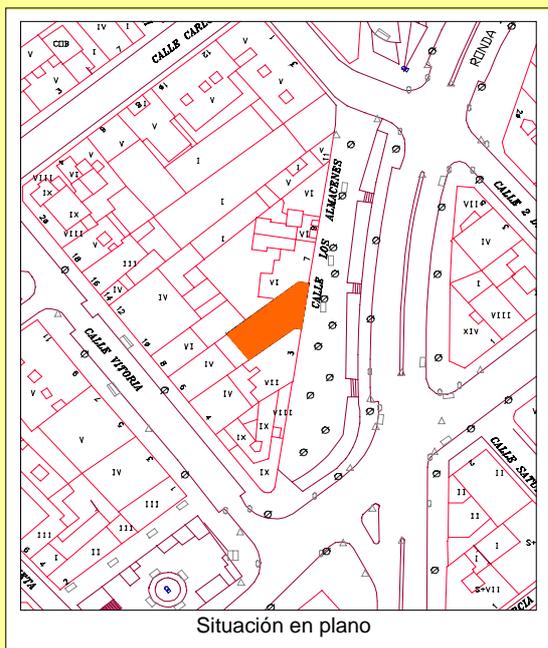
E-15

REGULAR

Es uno de los más destacables edificios del prolífico arquitecto municipal Fermín Álamo, que sobre una parcela oblicua a su fachada principal resuelve el problema con un esquema clásico de dos viviendas por planta organizadas en torno a un patio de luces central en el que se apoya la escalera, largos pasillos en los laterales, otro patio trasero al que se abre la tradicional galería acristalada, mientras las habitaciones principales que dan a la calle absorben la irregularidad del solar.

La fachada destaca por su cuerpo de miradores en obra de fábrica que da uniformidad al conjunto acentuada por las pilastras de orden gigante que los recorren. Los dos primeros pisos semejan una gran galería acristalada, mientras que en los dos superiores se independizan los miradores alternándose con los balcones, rematándose el conjunto con un antepecho.

El edificio es conocido popularmente como la "casa de los cuernos" por los remates de cabezas de toro que coronan la decoración de los miradores que continua la balaustrada corrida, más sobria, a la que se abre la terraza del ático.

Corrección de tendidos aéreos, dar uso a planta baja.

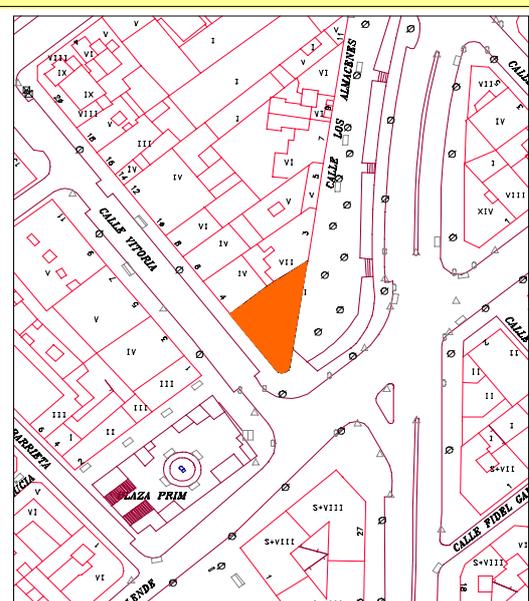
E-16

BUENO

Es, sin lugar a dudas, uno de los edificios más sobresalientes de Miranda. El lugar preferente que ocupa en la esquina de las calles Vitoria y Almacenes, el solar triangular sobre el que se levanta y que condiciona su organización, sus nueve plantas de altura, los novedosos materiales empleados, y ese aire de proa de buque que emerge sobre el mar de la ciudad, causaron en su día la admiración de los ciudadanos y hacen que hoy mantenga viva la potencia que imprimen sus formas.

El interior se estructura con dos crujías paralelas a cada fachada en las que se disponen tres pisos por planta distribuidos por pasillos interiores, con las habitaciones principales hacia la calle y las de servicio hacia los patios. Los alzados se componen con un gran basamento que alberga la planta baja y la entreplanta de oficinas sobre el que apoyan las siete plantas de pisos, de las que la última no llega hasta los extremos para realzar la esquina, en las que destacan el juego de claroscuros creado por el ritmo de cuerpos entrantes y salientes que se recogen con el balcón corrido metálico cerrado en semicírculo y la esquina redondeada donde se utiliza el pavés de cristal para enmarcar los ventanales.

Dar uniformidad al cierre de terrazas.

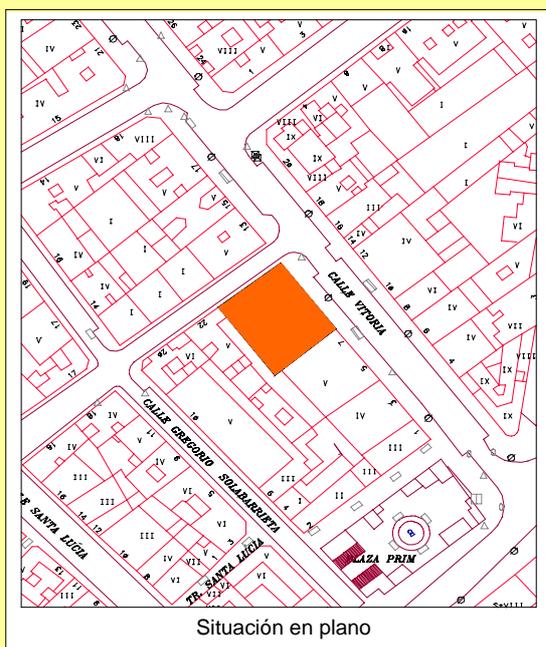
E-17

REGULAR

Original edificio de grandes dimensiones organizado en dos portales que dan acceso a dos viviendas por planta. Cuenta con dos fachadas claramente diferenciadas, la principal que da a la calle Vitoria, donde el autor vuelca todos los recursos estilísticos con gran proliferación de elementos decorativos, y la lateral que mira a la calle Sorribas, más estrecha, donde la decoración se hace mucho más contenida. Las dos fachadas se unen con un cuerpo de miradores simétricos respecto a la desnuda esquina que se enlazan con las balaustradas de los pisos primero y cuarto.

El alzado principal se compone de cuatro cuerpos de miradores de fábrica entre los que se intercalan dos parejas de balcones en los ejes de cada portal. Utiliza el orden gigante en las pilastras que recorren los tres primeros pisos, haciendo el cuarto de coronación. En el lateral sustituye balcones por ventanas y simplifica el mirador del extremo, que no sobresale.

Integrar la imagen formal de la planta baja

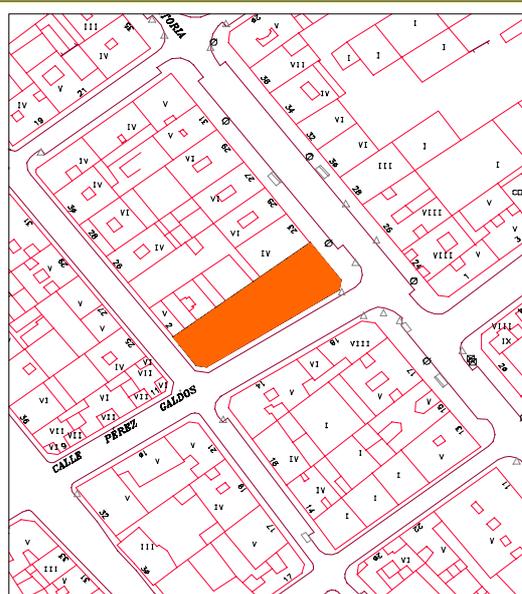
E-18

REGULAR (21 y 15), ACEPTABLE (20)

Otro edificio unitario que agrupa tres portales, cada uno a una calle distinta, desde los que se distribuyen tres viviendas por planta en los de las esquinas y dos en el del centro. Cuenta con planta baja y tres de pisos, que comparten un patio común en forma de U que sirve para articular un edificio de concepción simétrica respecto al eje de la calle Pérez Galdós.

Las fachadas se componen con el juego de luces y sombras que producen los cuerpos ortogonales escalonados de los miradores, desnudos de toda decoración, al intercalarse con los balcones semicirculares y las ventanas, y sobresalir de la gran cornisa que recorre el edificio. Se consigue una solución de una gran expresividad volumétrica en un edificio de líneas geométricas puras con un sencillo acabado enfoscado.

Integrar estética de planta baja, uniformidad de carpinter

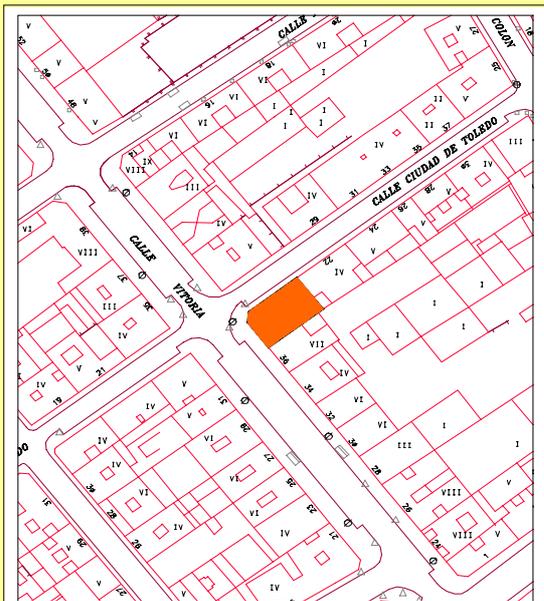
E-19

DEFICIENTE

El edificio, que consta de planta baja y cuatro de pisos, posee una gran claridad compositiva tanto en la planta tipo como en los alzados. Dicha planta, de base rectangular, se organiza alrededor de un patio central en el que se incrusta la escalera semicircular e ilumina las dependencias de servicio y unos amplios distribuidores en forma de U que permiten el acceso a las habitaciones principales de las dos viviendas de cada planta.

Las fachadas, con acabado enfoscado, están dominadas por la potente rotonda de la esquina que sobresale del edificio y emerge sobre la cornisa, y por el cuerpo volado de todo el primer piso que da unidad al conjunto, destacando, en los dos casos, los ventanales corridos que perforan estas piezas. El resto de la fachada se compone con un mirador en el extremo más largo que llega hasta la línea de imposta que separa el último piso y ventanas con un sencillo recercado.

El edificio se encuentra en unas lamentables condiciones que hacen necesaria una pronta actuación para evitar su ruina.

Rehabilitación completa y restauración de fachadas.

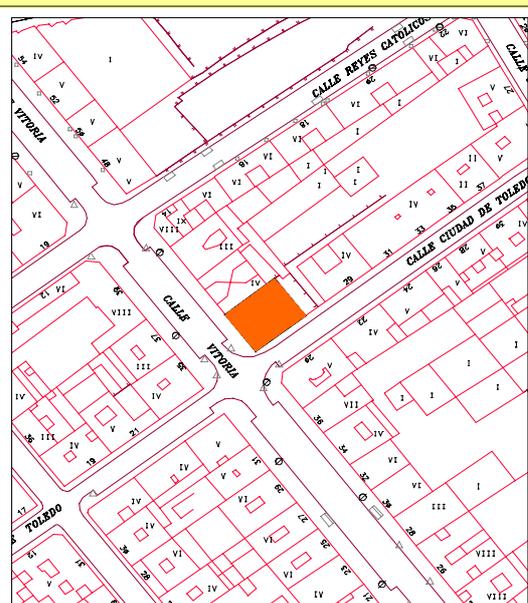
E-20

REGULAR

Otro edificio en esquina, de planta casi cuadrada, que recurre al orden más tradicional en la composición de sus fachadas. La planta baja sirve de basamento, las tres primeras de pisos son el cuerpo principal que se unifica con el uso del orden gigante en las pilastras sobre las que descansa el entablamento que separa el último piso que actúa como coronación, rematándose todo con una potente cornisa.

Los elementos más significativos son los miradores de fábrica, cada uno con una forma distinta: rectangular y ochavado los de los extremos y redondeado, y de mayor dimensión, el de la esquina. Otras piezas destacables son los balcones de forja semicirculares, los arcos de medio punto y las diversa molduras con que se adorna el edificio.

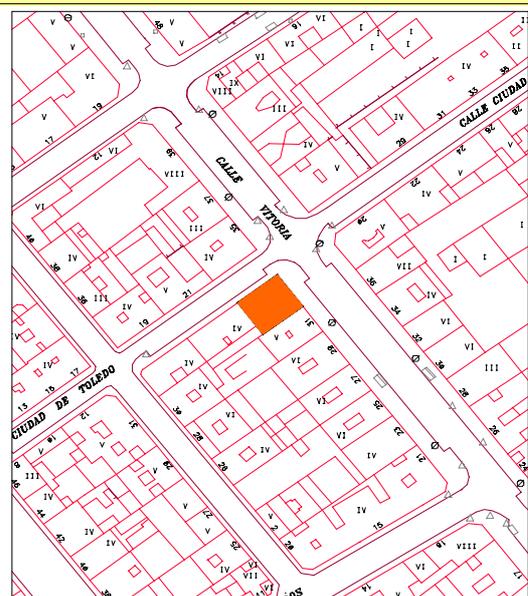
E-21

BUENO

Magnífico edificio de inspiración modernista que nos ofrece dos fachadas de distinta composición en las que se pone especial cuidado en la valoración de la esquina. La de la calle Vitoria utiliza dos cuerpos de miradores distintos separados por una fila de ventanas y balcón; mientras que la de C. de Toledo repite, y une, el mirador de la esquina, siguiendo luego un eje de balcones con ventanas a cada lado. El remate es un cuerpo semiabuhardillado con terrazas sobre los miradores.

Destacan entre sus características: la ligereza de todos los cuerpos volados pese a ser obras de fábrica; la profusión de huecos rematados con diversos tipos de arcos; el original remate de columnillas, apoyadas en pequeñas ménsulas, que soportan la cornisa; la labor de foja de los balcones; y los motivos ornamentales que adornan las esquinas, antepechos y dinteles de los vanos.

Adecuación del hueco y la carpintería del local.

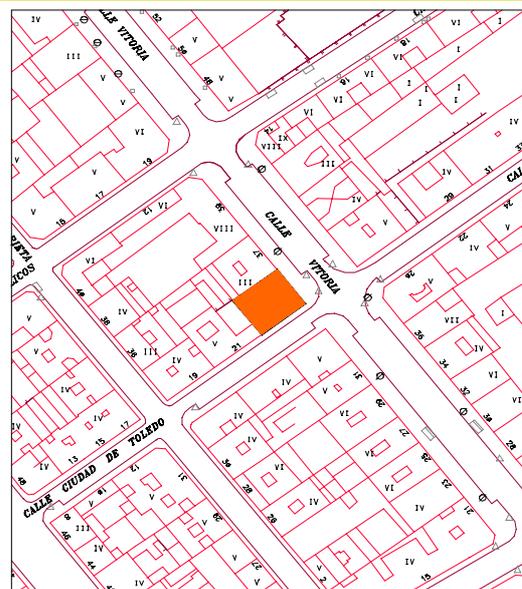
E-22

REGULAR

En muchos edificios de Miranda encontramos este mismo tipo de revoco, que realizado a la manera tradicional, como en este caso, se hacía con mortero de cal y arena.

Uniformidad de las persianas

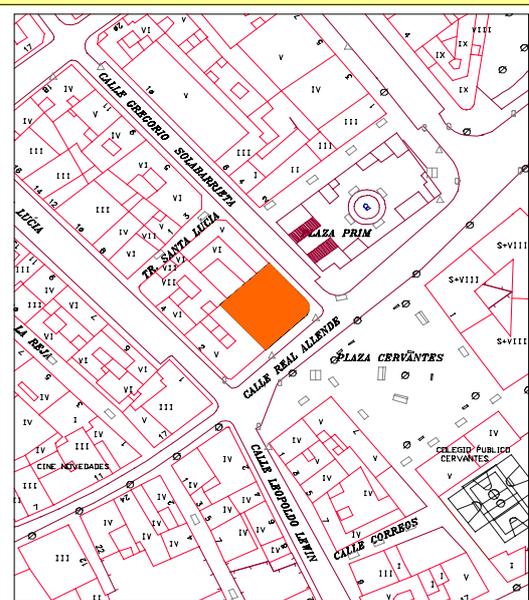
E-23

Gozando de una magnífica situación, con fachadas a las plazas de Prim y Cervantes, se levantó este edificio sobre el solar que había ocupado el antiguo parador de la ciudad. Fue obra del arquitecto Jesús Guinea que siguió escrupulosamente las premisas del racionalismo emergente en esos años.
