VIII. CATÁLOGO DE BIENES INTEGRANTES
DEL PATRIMONIO ARQUEOLÓGICO
Y NORMAS PARA SU PROTECCIÓN

MIRANDA DE EBRO (BURGOS)
MODIFICACIÓN PUNTUAL P.E.R.I CONJUNTO HISTÓRICO
SECTOR S-4 (UA-4)

CATÁLOGO DE BIENES ARQUEOLÓGICOS

MURALLA

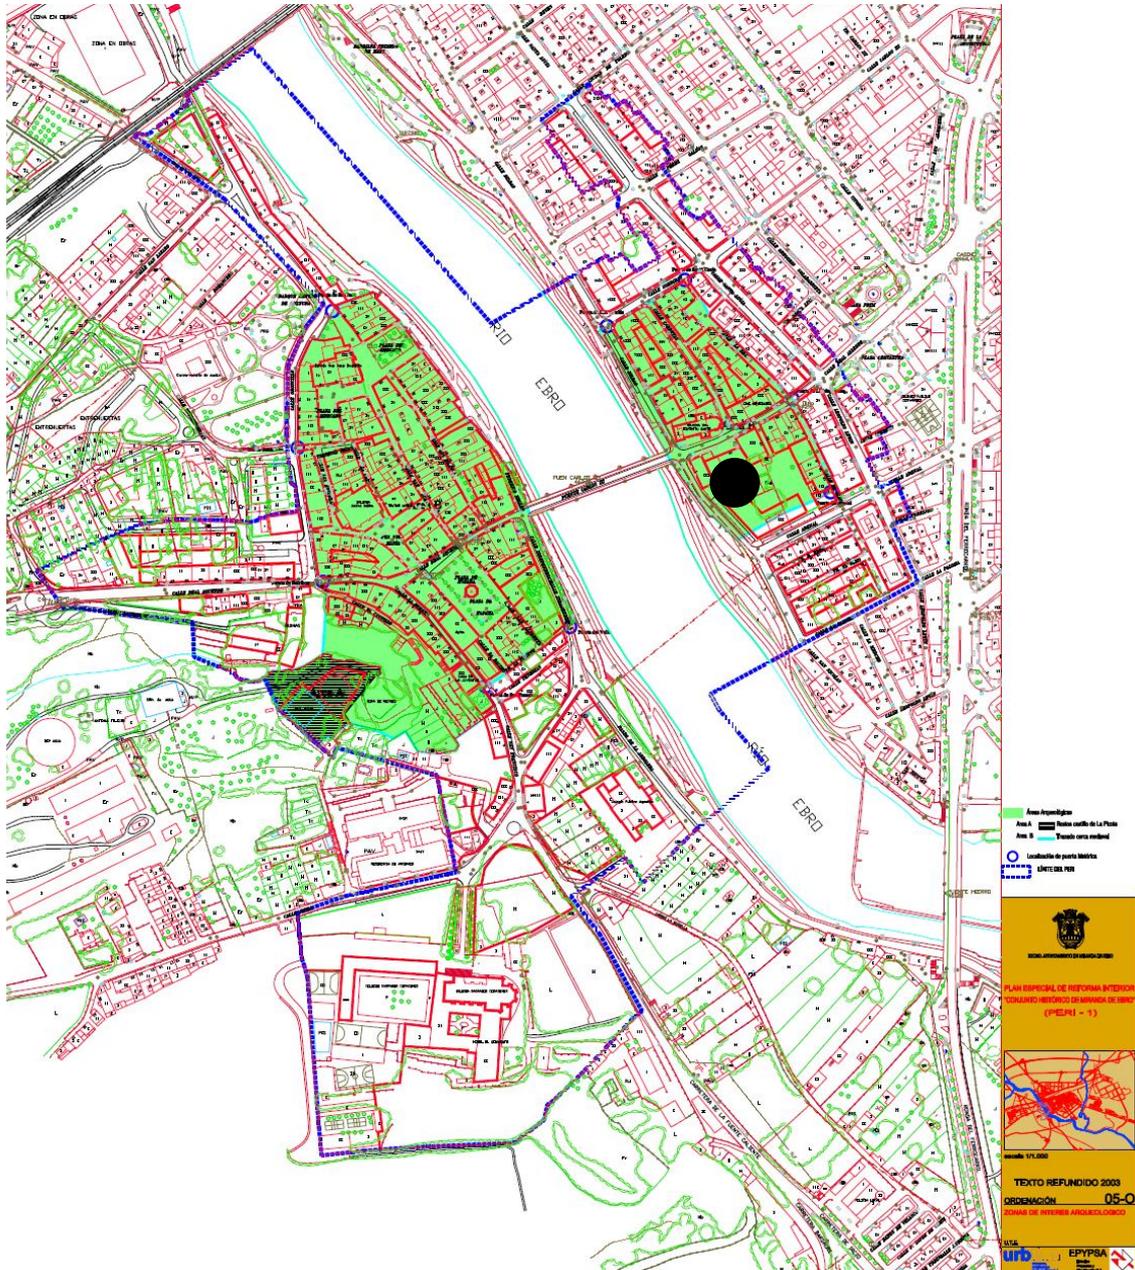
Delimitación y Áreas arqueológicas del P.E.R.I. Conjunto Histórico Miranda de Ebro (2003)

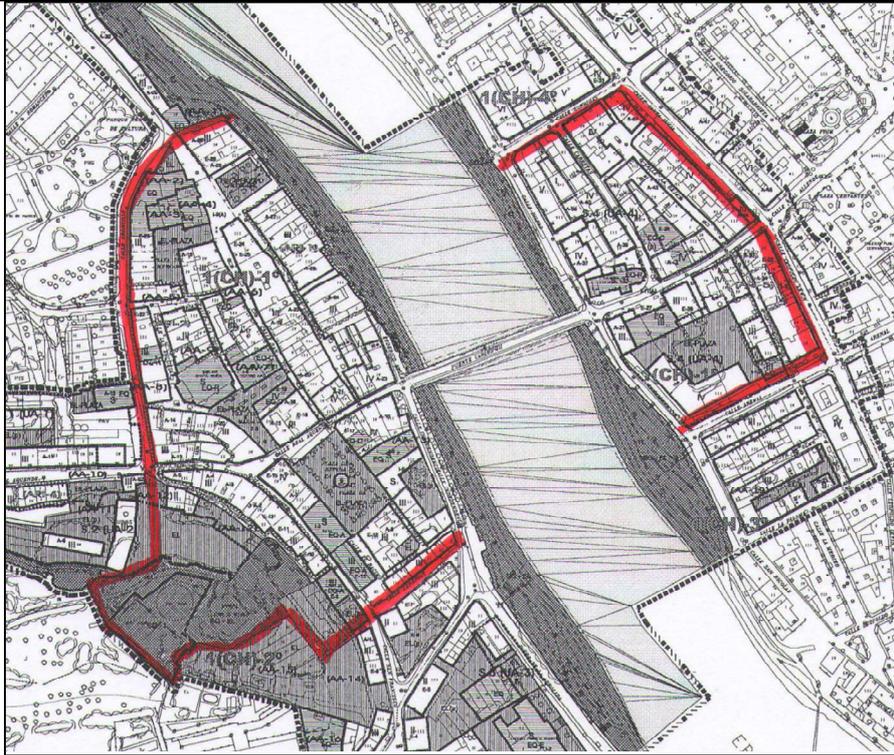
Plano Catastral. Delimitación de la máxima área amurallada de Miranda de Ebro a mediados del siglo XIX.

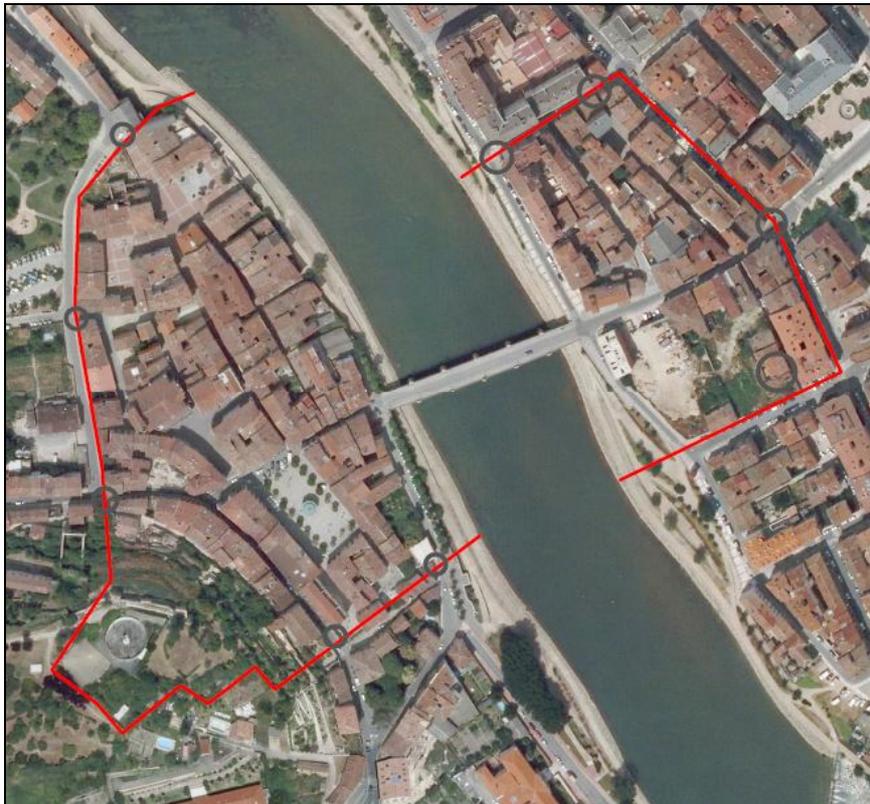
Fotografía aérea. Perímetro de la muralla hacia el siglo XIX

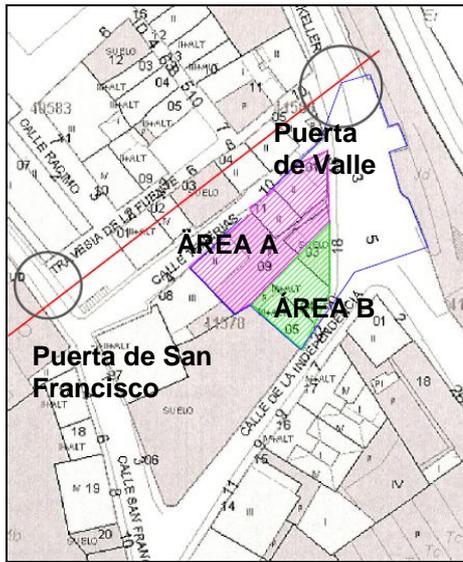
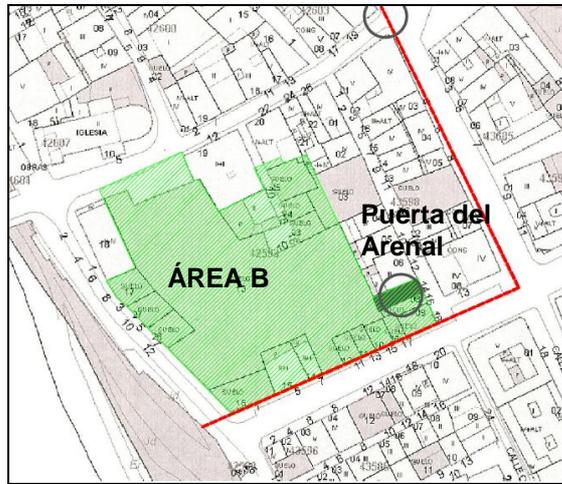
Plano catastral. Trazado de la muralla y puertas, y áreas de cautela arqueológica ceñidas a los espacios sujetos al proyecto de modificación urbana

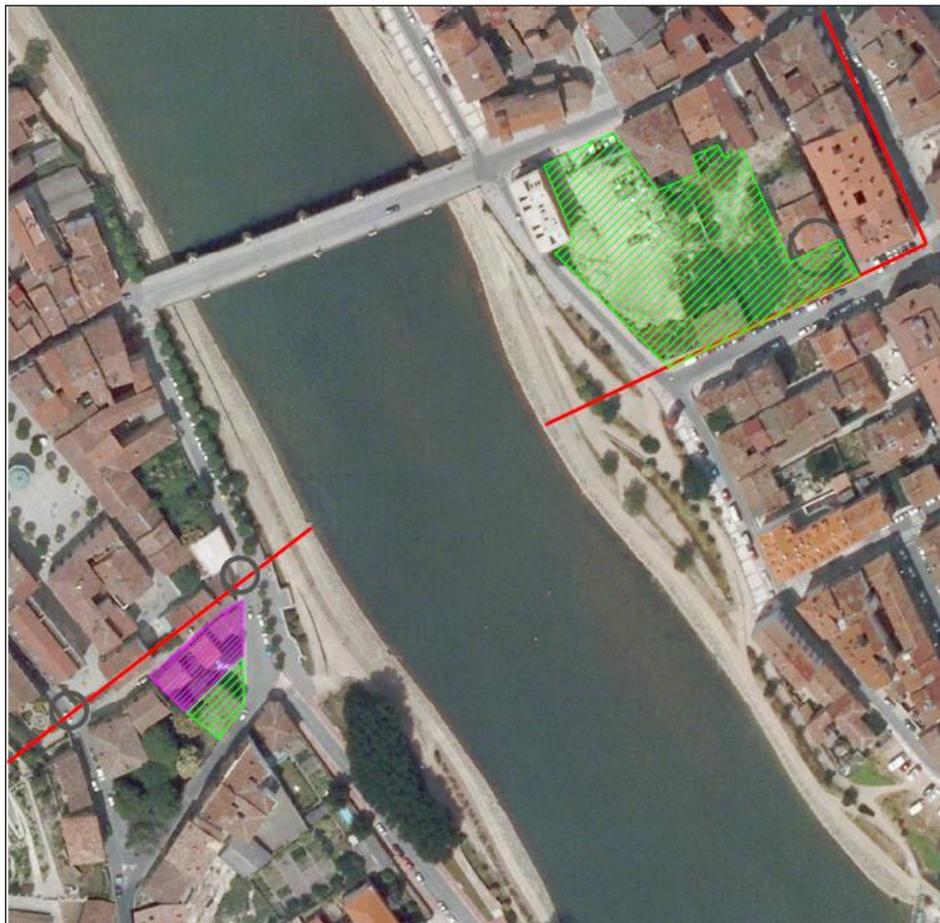
Fotografía aérea. Trazado de la muralla y puertas, y áreas de cautela arqueológica ceñidas a los espacios sujetos al proyecto de modificación urbana

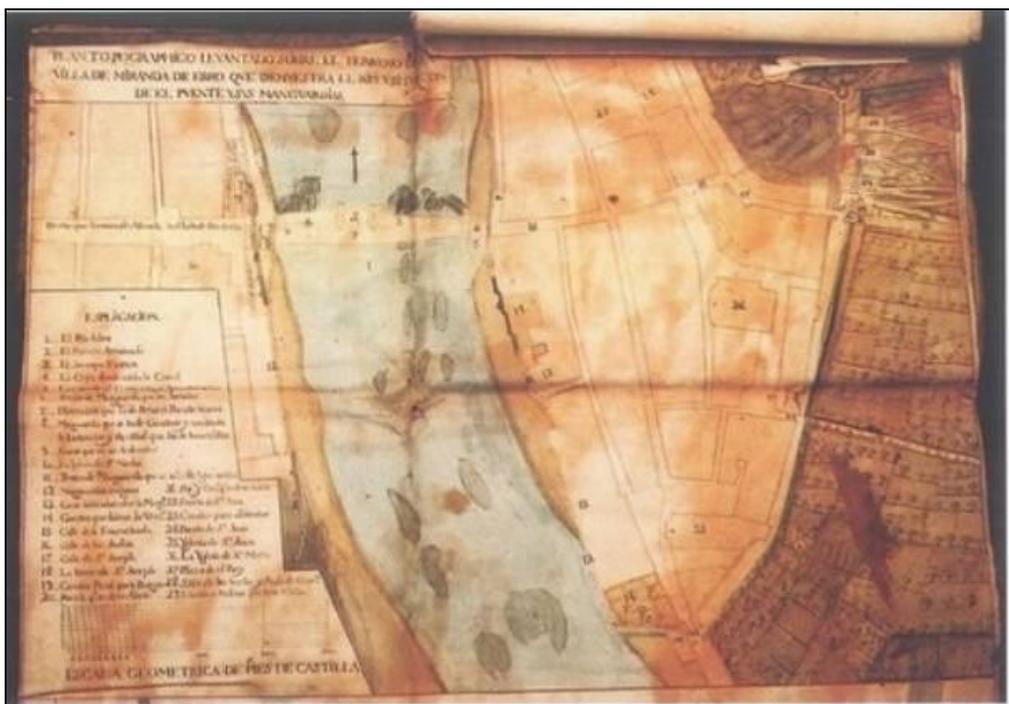
Plano de Miranda de Ebro 1775 (A.M.M.E., Sig. H7-1)

Un mayor información se obtiene en el primer plano que se conserva de la ciudad realizado en 1775 por el arquitecto Francisco Alejo de Aranguren con el fin de construir el Puente de Carlos III (A.M.M.E. Signatura H7-1.).

En él sin embargo, no se refleja el extremo sur del barrio de Aquende en donde quedaría ubicado el sector sobre el que se ciñe este catálogo arqueológico, lo que dificulta saber con exactitud si la cerca corría por la actual calle de Tenerías o si se encuentra oculta formando parte de las actuales fachadas traseras de los edificios que se abren a la calle Travesía de la Fuente.

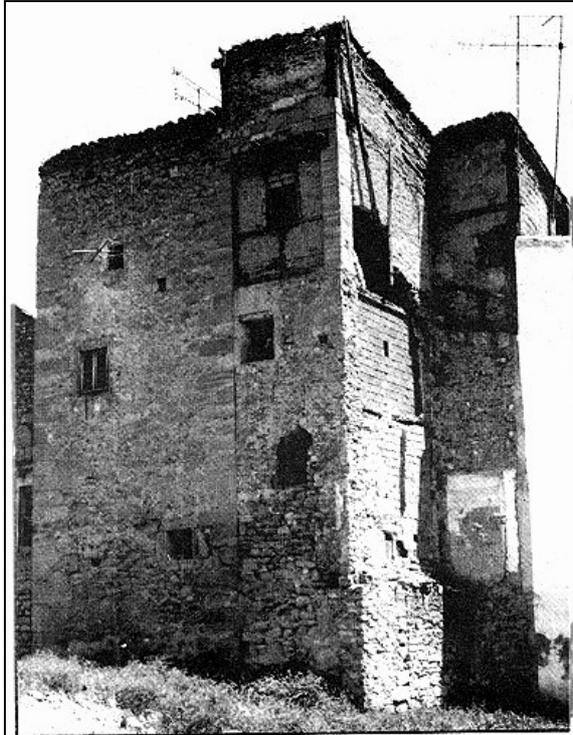
Paramentos oeste y sur del torreón analizado.

Foto antigua. Traseras de la calle el Olmo 14 y 16, a la izquierda se puede ver el posible torreón

De ellas, parece que únicamente se ha conservado la **Puerta del Arenal** asociada con el inmueble nº 14 de la calle del Olmo debido a perfecta forma cúbica con grandes sillares de piedra perfectamente trabajados (MONTES LOZANO, 1985: 15-32), pero no podemos confirmarlo a

Debido a la permanencia de un inmueble asociado con los restos de la Puerta del Arenal, se recomienda que de cara a futuras intervenciones se programen sondeos tanto al interior como al exterior del edificio a fin de dilucidar su contexto cronológico y funcional. Como el mismo objetivo se propone una documentación de los paramentos conservados en el edificio nº 14 de la calle del Olmo y del muro trasero de la casa colindante al norte, nº 12, debido a que sigue el mismo esquema constructivo y tal vez puedan estar asociados.

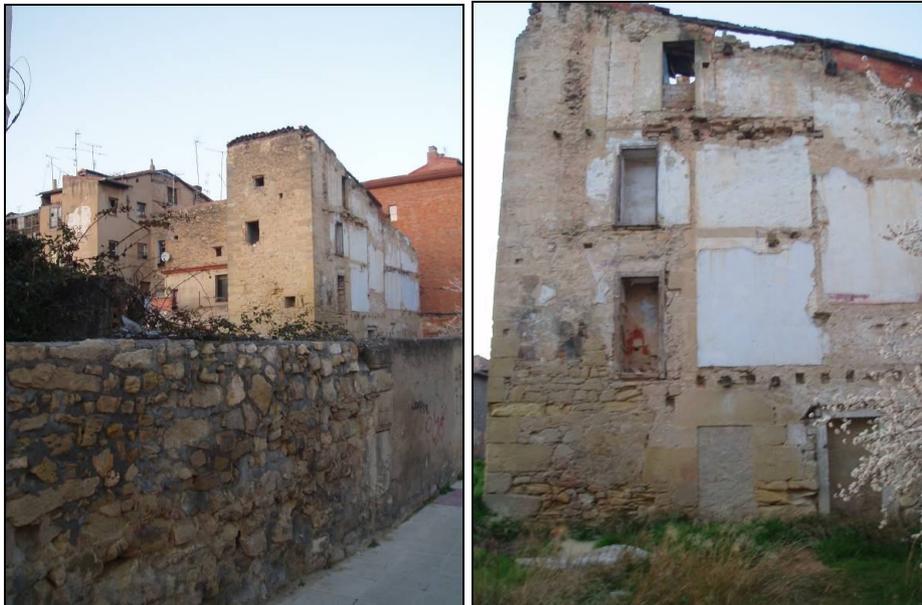
Diferentes vistas de la presunta Puerta del Arenal

Al día de hoy, aun se conserva un edificio en el barrio de Aquende que ha sido asociado tradicionalmente con la **Puerta del Arenal**. Nos referimos al inmueble situado en el nº 14 de la calle El Olmo el cual queda incorporado al Catálogo de Bienes Protegidos del P.E.R.I. del Conjunto Histórico en el que es referido como el elemento I-12. Con una protección estructural, se trata de un edificio de planta cuadrada y con tres alturas que ha sido considerado como uno de los pilares en los que se apoyaba la puerta. Su fábrica es de mampostería con empleo de sillares en las esquinas y vanos. Al este se le ha adosado una edificación posterior y en sus muros se han abierto

ciertos vanos para su adecuación a vivienda. Por el momento no existen datos fehacientes que confirmen su condición de Puerta y los datos históricos permiten ponerlo en entredicho, presunción para lo que es necesaria una mayor investigación del mismo.

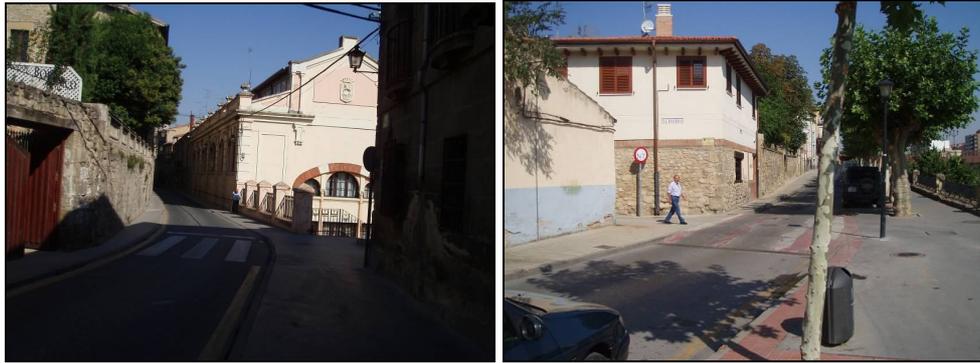
Ubicación Puerta de San Francisco en la calle la Fuente y de la Puerta del Valle en calle Independencia.

La **puerta de San Francisco** debía encontrarse al final de la calle de la Fuente a la altura de las actuales escaleras que conducen a la fuente vieja y donde comienza la calle Tenerías, también era conocida por esto como puerta de La Fuente y por ella se salía en dirección al convento de San Francisco (actuales Sagrados Corazones), al antiguo Hospital de Santiago (actual Residencia de la Tercera Edad), pero sobre todo hacia La Rioja, por lo que se podía considerar como una de las más importantes de la villa.

La **Puerta del Valle** se encontraba situada al final de la calle Independencia en su entronque con Travesía de la Fuente, en línea con la manzana de casas sitas entre esta calle y la de Tenerías por donde bajaba la muralla de la villa. Recibe este nombre a partir de mediados del siglo XVI ya que con anterioridad fue llamada puerta de la Tripería, de las tenerías o de "debajo las casas de Ortega de Medinilla".

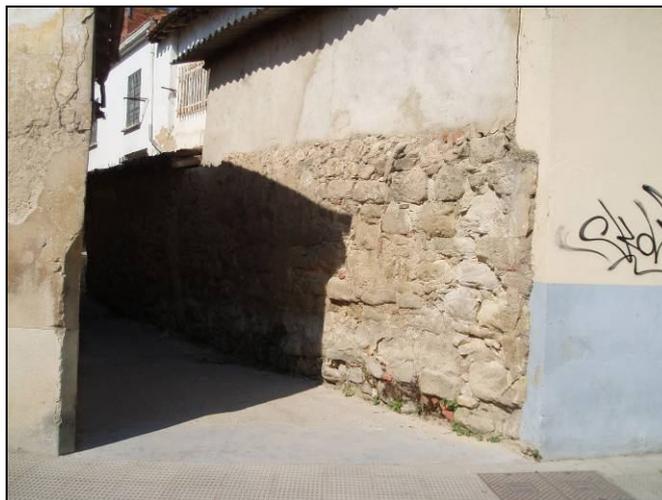
Posibles restos de la antigua muralla en calle Tenerías esquina Independencia

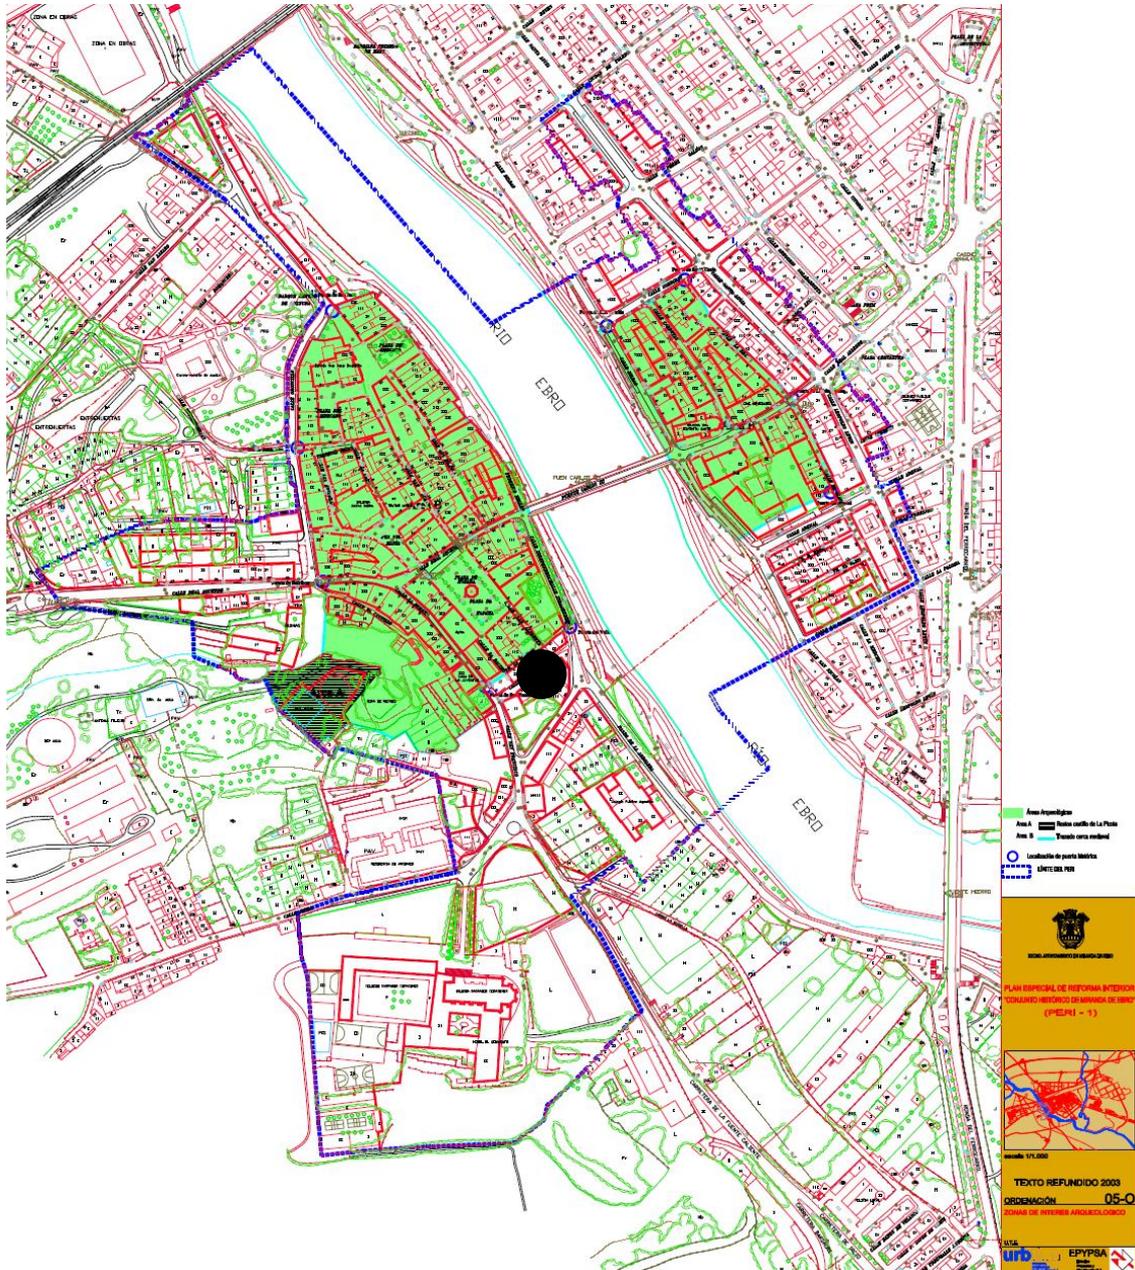
Delimitación y Áreas arqueológicas del P.E.R.I. Conjunto Histórico Miranda de Ebro (2003)

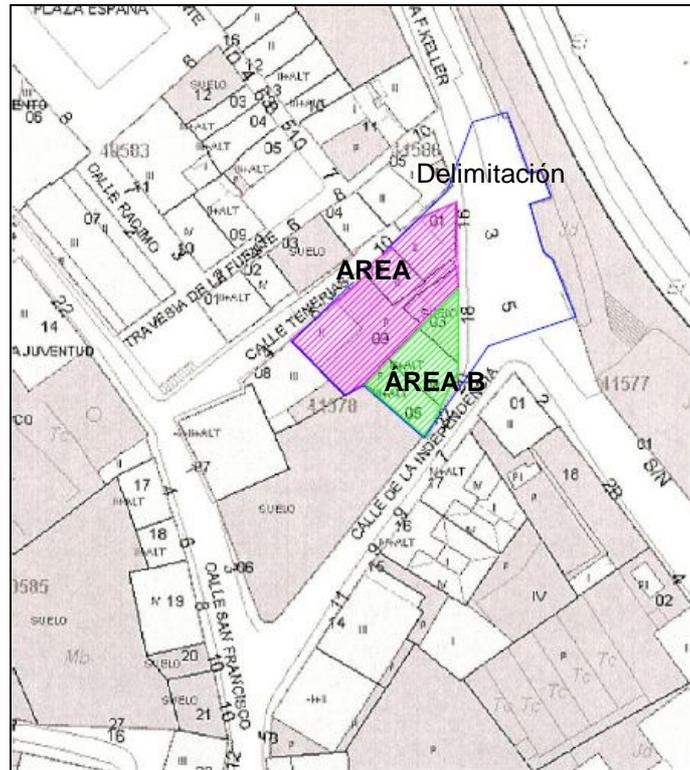
Plano Catastral. Área de cautela arqueológica

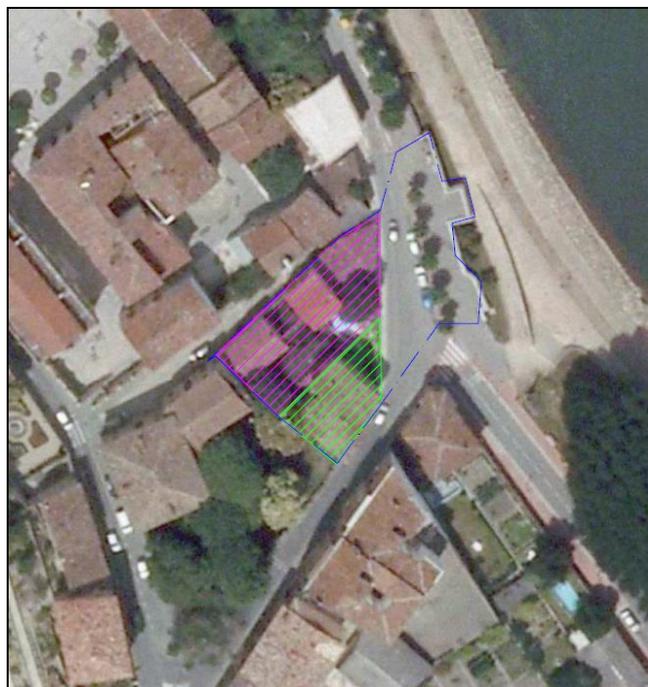
Fotografía aérea. Área de cautela arqueológica

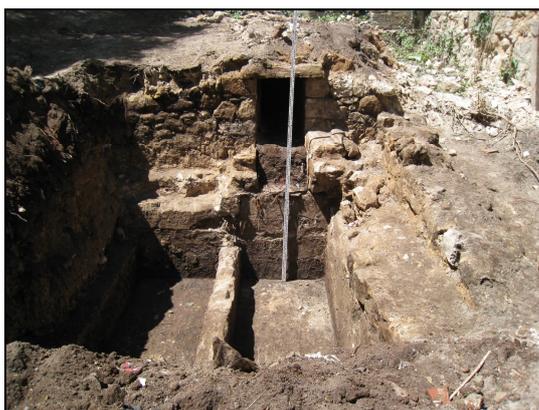
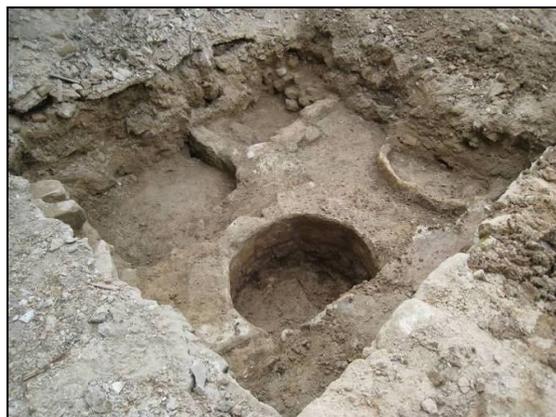
Estructuras halladas en los sondeos arqueológicos de 2010

Con respecto al sector urbano al que corresponde este catálogo puntual, gracias a una actuación arqueológica de carácter preventivo realizada recientemente se ha podido comprobar la permanencia en el lugar de diversos elementos y estructuras relacionadas con unas tenerías.

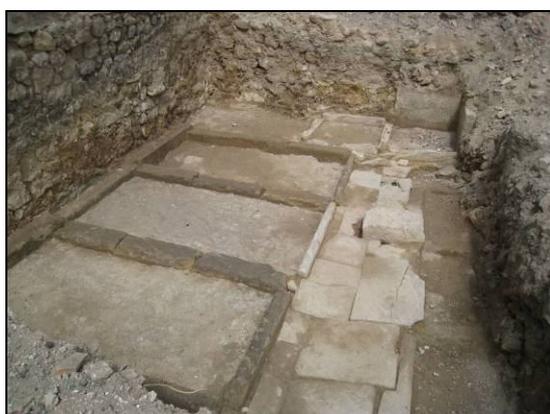
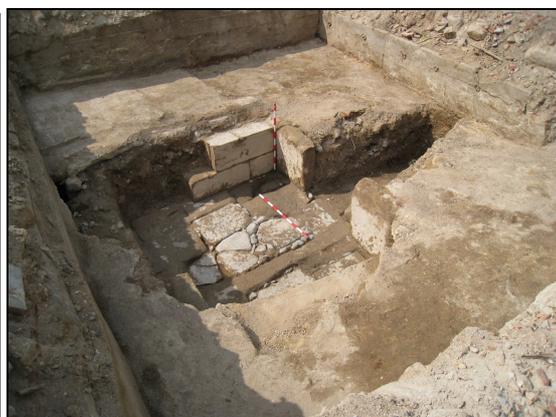
Estructuras halladas en los sondeos arqueológicos de 2010
