1.- MEMORIA INFORMATIVA

1.1.- OBJETO DE LA MODIFICACION

La presente modificación, tiene por objeto la modificación puntual del Plan General de Ordenación Urbana de Miranda de Ebro que implica la Modificación del PERI CONJUNTO HISTORICO DE MIRANDA DE EBRO

- 1- Área del entorno de la Iglesia del Espíritu Santo ,es un sector discontinuo, denominado Sector S-4 (UA-4)
- 2 - Área del entorno de la Casa de Don Lope, manzanaza ya ordenada y limitada por las calles Tenerías, San Francisco e Independencia
- **1- Área del entorno de la Iglesia del Espíritu Santo , Sector S-4 (UA-4)**

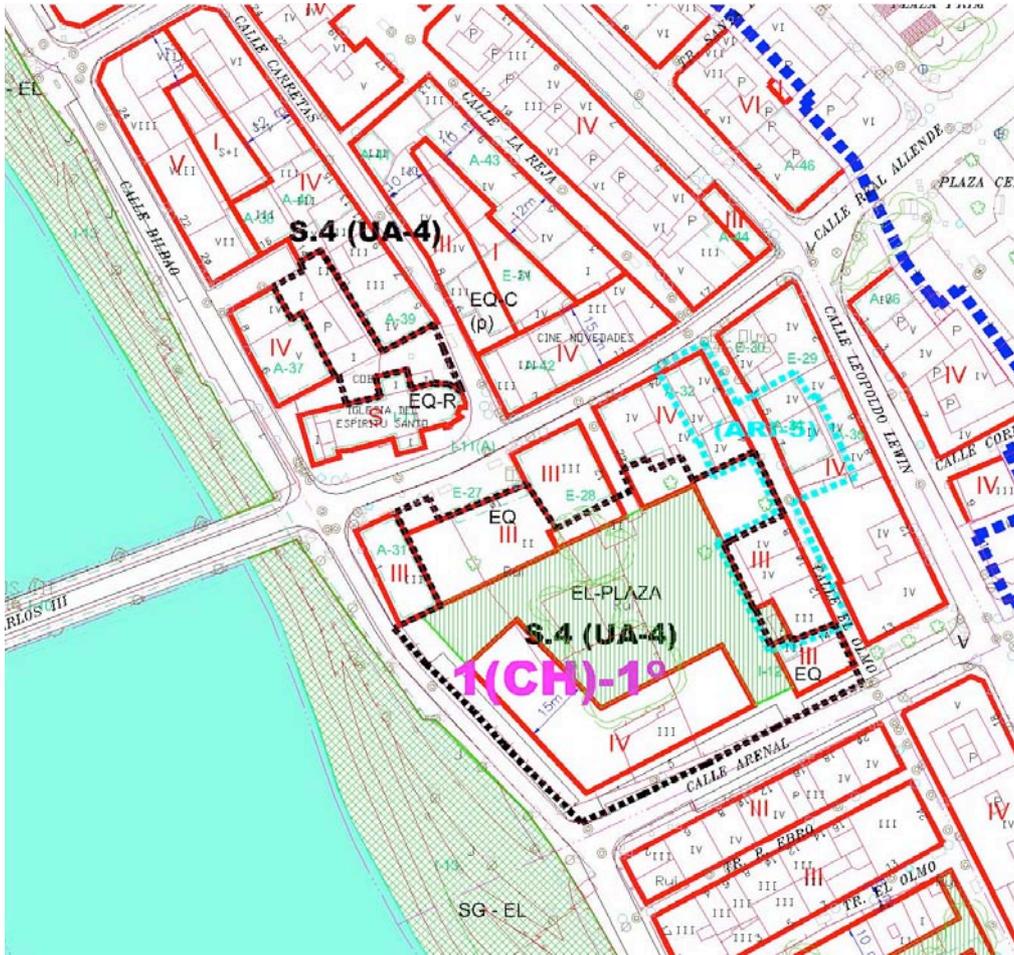
Ordenación del Sector discontinuo S-4 (UA-4) definida en el PERI CONJUNTO HISTORICO DE MIRANDA DE EBRO

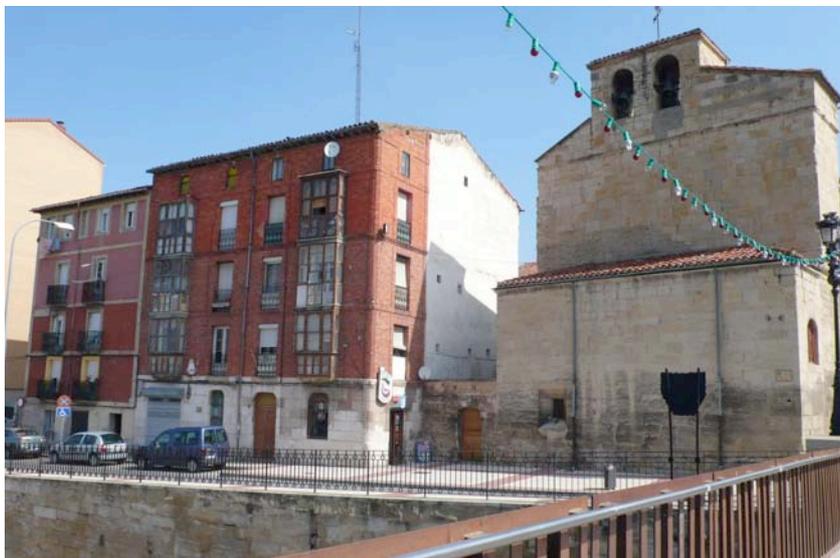
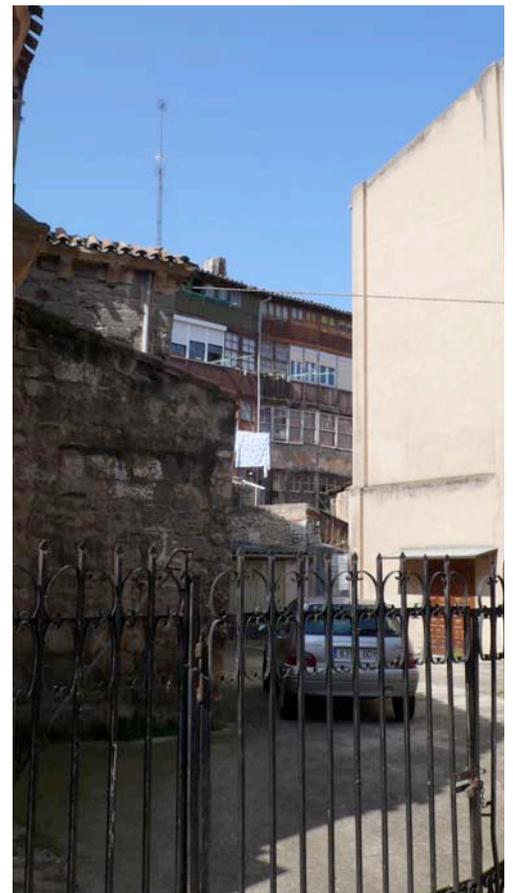
Edificaciones próximas a la Iglesia del Espíritu Santo

En el entorno de la iglesia del Espíritu Santo, próximo al río , gran parte de las edificaciones que ocupaban estos terrenos se encontraban en estado ruina, dado su estado , su escaso valor arquitectónico y el riesgo físico para personas, se han ido sucesivamente derribando.

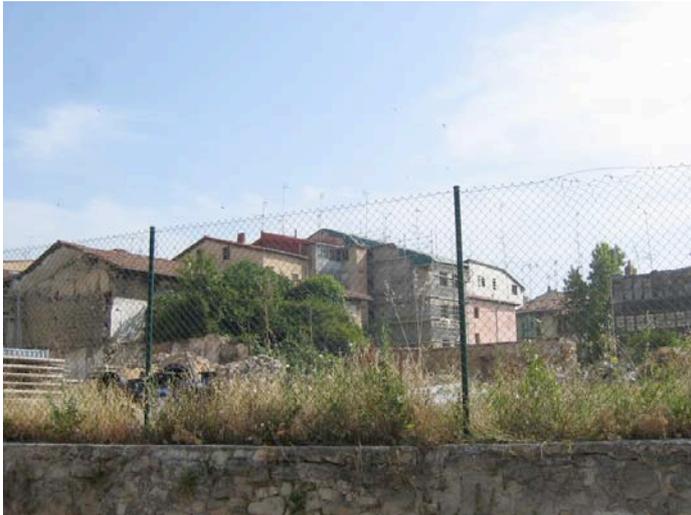
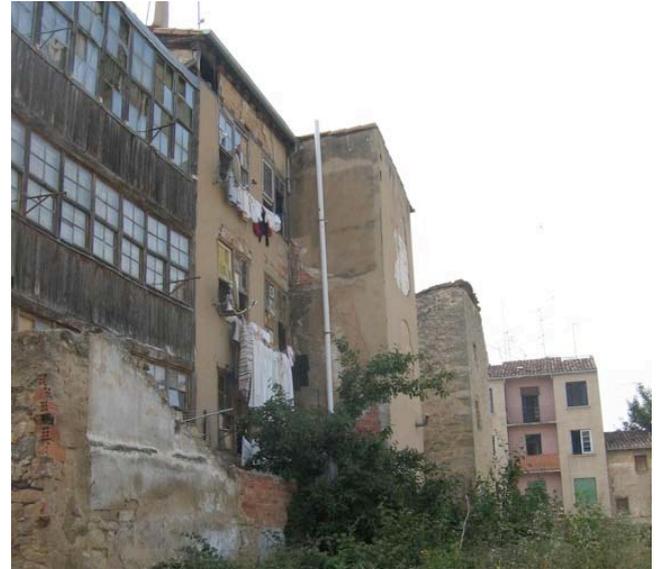
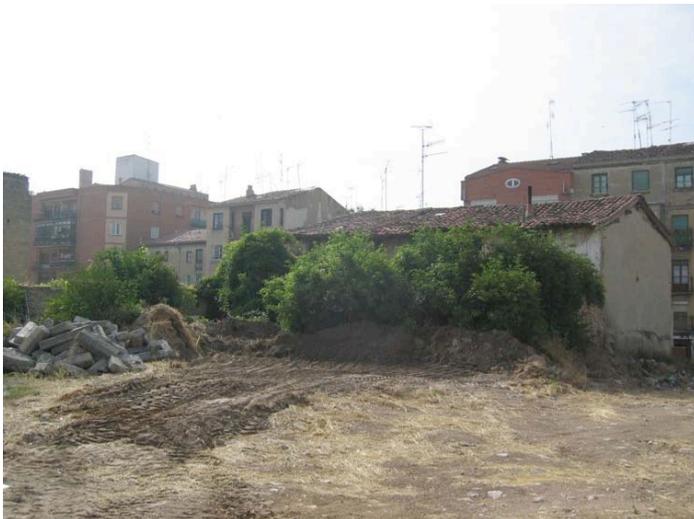
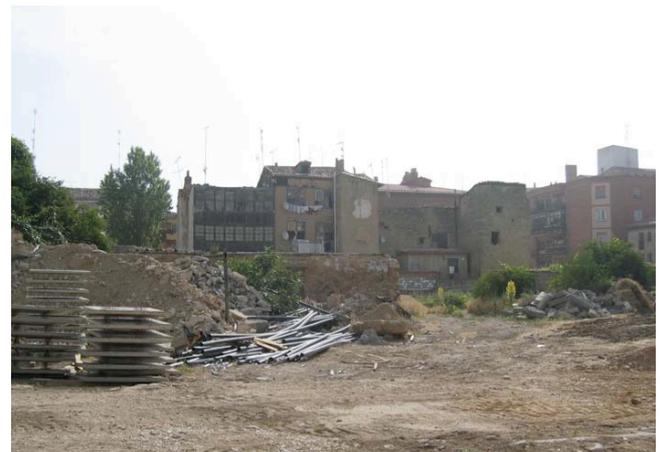
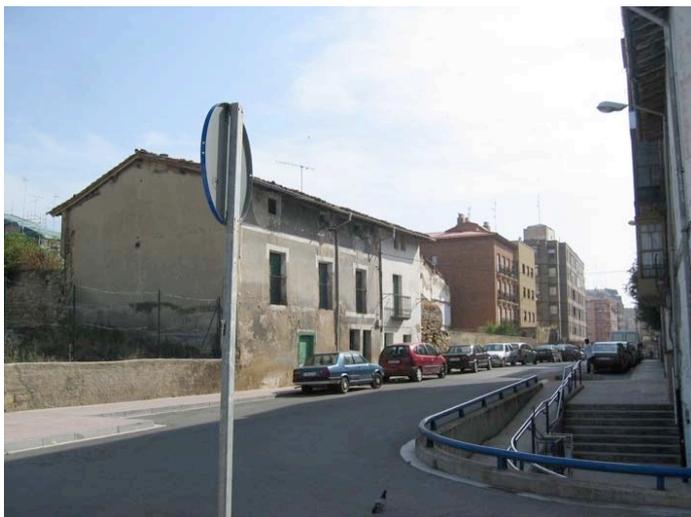
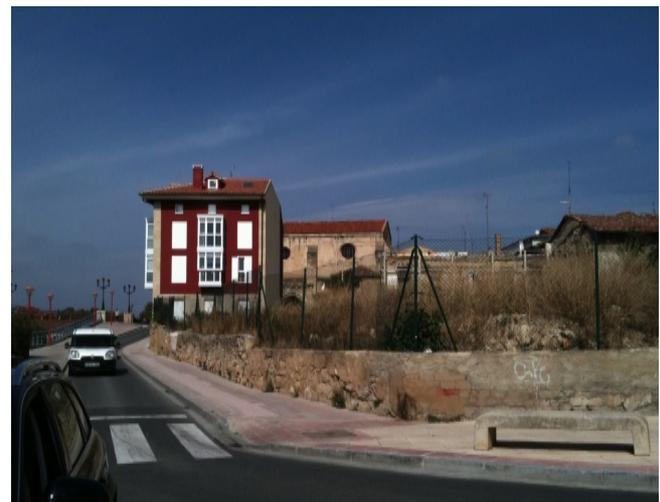
Aspecto que presenta el terreno y las edificaciones

Actualmente el entorno está muy degradado, las edificaciones que aún quedan en pie se encuentran presentan un aspecto muy deteriorado

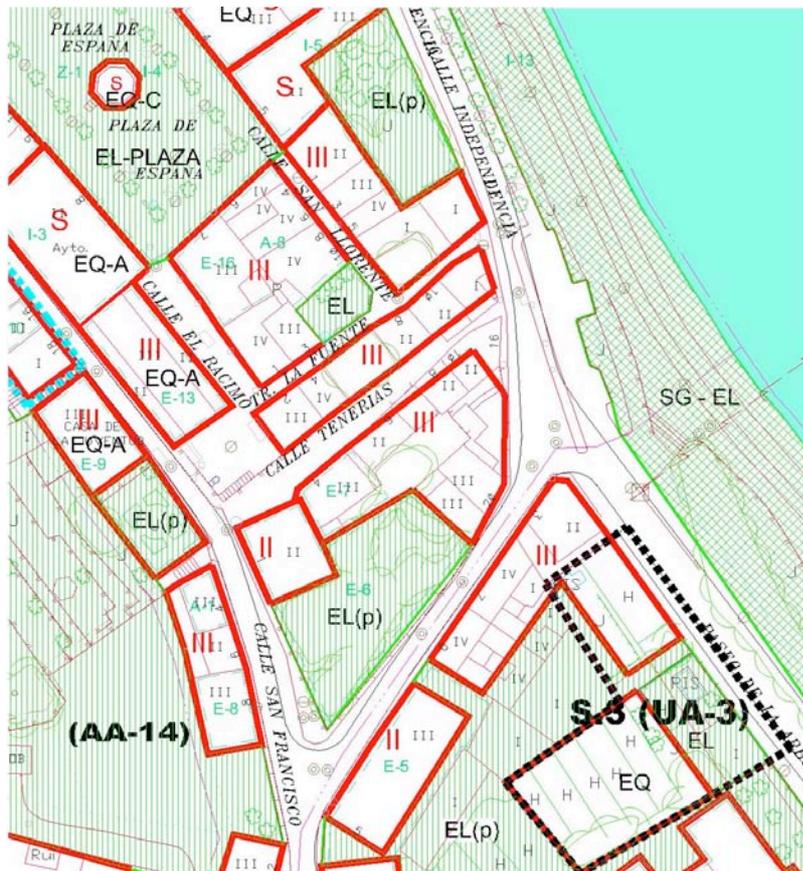
En plano superior queda reflejada la ordenación definida en el PERI CONJUNTO HISTORICO DE MIRANDA DE EBRO . Este área que tiene como protagonista la Casa de Don Lope, con un jardín que ocupa aproximadamente el 40% del área que nos ocupa. Esta área queda definida por las calles Tenerías, San Francisco e Independencia. El terreno se encuentra en pendiente , condicionando el asiento de las edificaciones , mostrando un perfil ascendente que termina en la Casa de Don Lope. Contigua a esta última se encuentra la casona de Tenerías nº4 , ambas catalogadas en el PERI, con los nº E-6 y E-7 respectivamente , con grado de protección estructural. El resto de edificaciones que se alinean a lo largo de las calles Tenerías e Independencia son de uso residencial, que actualmente están deshabitadas y en un precario estado de conservación

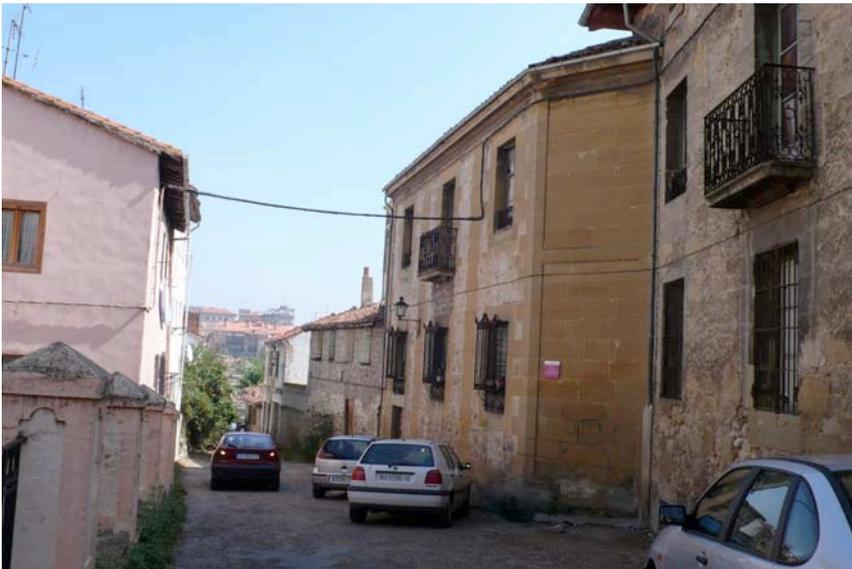
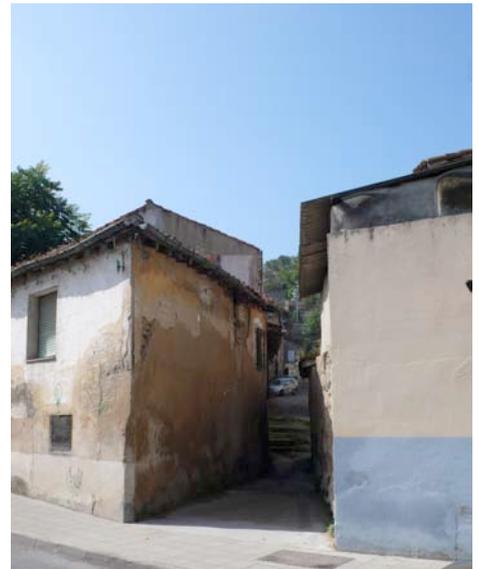
Vistas de la calle Tenerías, la foto de la derecha corresponde a la cota superior de la calle, donde se precian las casas de Don Lope y Tenerías nº 4 , ambas catalogadas y en la fotografía de la izquierda corresponde a la cota inferior de la calle en su encuentro con la calle Independencia

La calle Tenerías está bastante degradada, el pavimento casi inexistente, su uso como aparcamiento y el estrechamiento final de su trazado, la convierten en un espacio bastante residual que debería corregirse.

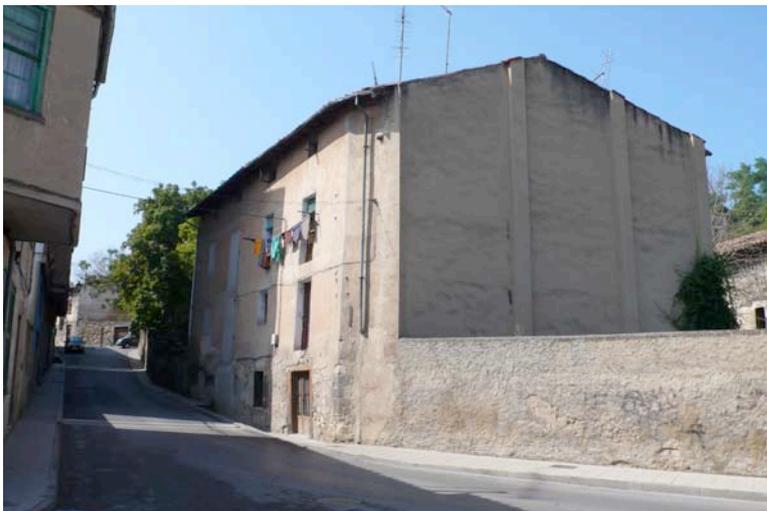
Aspecto que presentan las construcciones próximas a la Casa de Don Lope

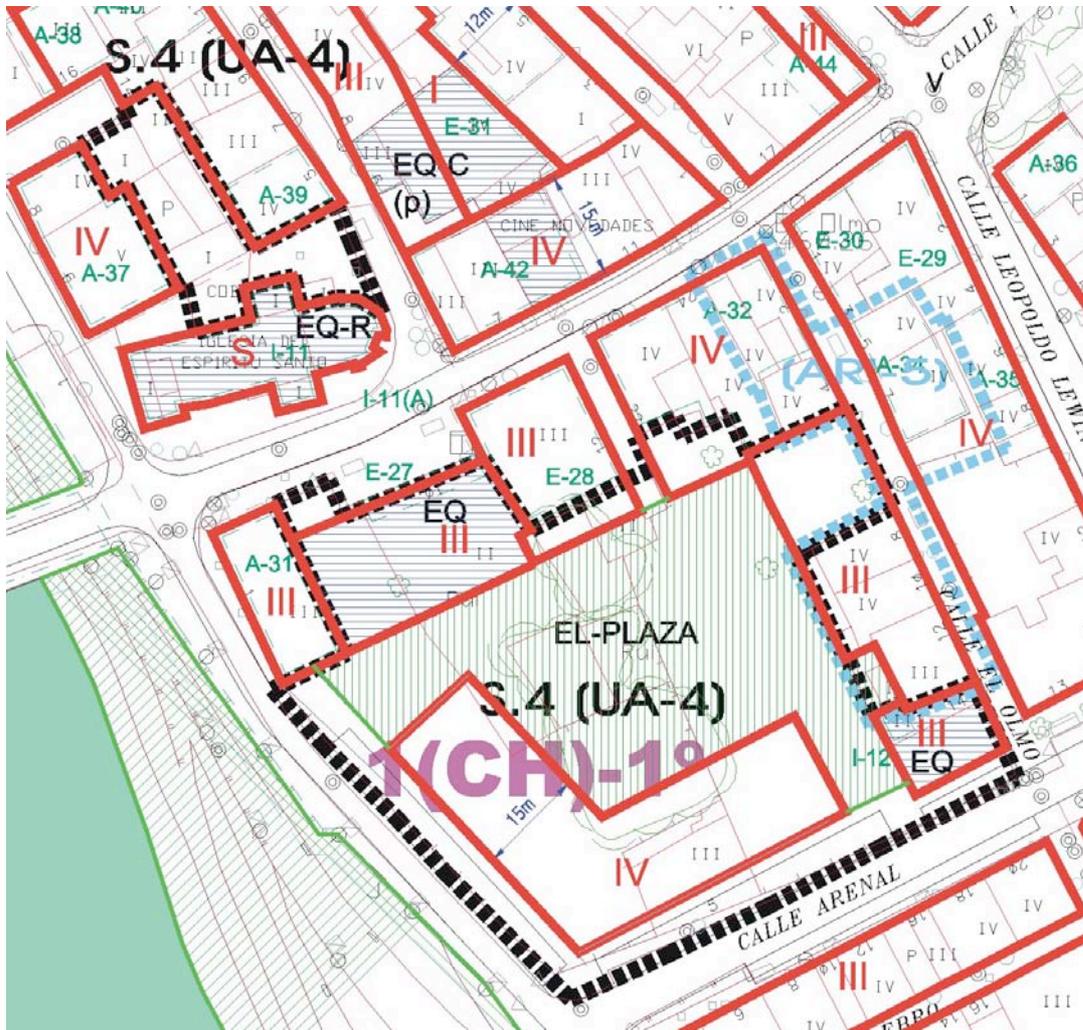
FICHA REFLEJADA EN EL PERI CONJUNTO HISTORICO DEL SECTOR S-4 (UA-4)

- 1- **Clase de suelo:** Urbano No Consolidado.
- 2- **Unidades de Actuación:** Única (UA-4), coincidente con el ámbito del Sector, discontinuo.
- 3- **Situación:** Terrenos situados en la manzana delimitada por las calles Real Allende, Del Olmo, Arenal y San Nicolás. Allende. Calle Real Allende nº 10, 16, 18 y 20, Calle del Olmo nº 6, 14, 16 y 18, Calle Arenal nº 1, 3, 5, 7, 9, 11, 13, 15, y 17, Calle San Nicolás nº 3.
- 4- **Parcelas catastrales:** Fincas 03, 07, 08, 09, 10, 11, 12, 13, 14, 15, 16, 17, 19 (parcial), 23, 24, 25 y 26, Manzana 40623.
- 5- **Uso actual:** Área urbana degradada, con terrenos sin edificar y presencia de construcciones en estado de ruina, localizada en una zona consolidada del núcleo urbano en el barrio de Allende.
- 6- **Gestión:** Privada. Compensación.

- 8.1- Superficies de Suelo:
- Superficie total de la actuación5.240 m²
 - Superficies resultantes:
 - a) Reservas de suelo (cesiones):
 - Vías públicas 1.276 m²

- Espacios libres públicos 1.902 m²
 - Equipamientos públicos642 m²
 - b) Suelo privado 1.420 m²
- 8.2- Determinaciones de ordenación detallada:
- Ordenanza aplicable(1-CH) 1º

- Uso predominante.....Residencial
 - Usos prohibidos Industrial
 - Usos compatibles Terciario, Dotacional
 - Plazo para el cumplimiento de deberes urbanísticos 1º Cuatrienio

- Condiciones de edificabilidad..... por Ordenanza aplicable
 - n Altura máxima III y IV plantas
 - n Fondo máximo de edificación la definida por alineaciones

- n Ocupación máxima sobre rasante la definida entre alineaciones
 - Superficie lucrativa máxima del sector5.240 m²_c
 - Edificabilidad lucrativa máxima del sector 1,000 m²_c/m²

- Coeficientes de ponderación:
 - Residencial y usos compatibles..... 1
 - Aprovechamiento Medio máximo del sector 1,000 m²_c del uso residencial / m²
 - Densidad máxima de población 70 viv/Ha.

- Número máximo de viviendas 37

El sector delimitado contiene dos edificaciones incluidas en el Catálogo de Bienes Protegidos: I-12, correspondiente a restos de una antigua torre de la muralla en la denominada "Puerta del Arenal", que se propone su recuperación y ampliación con solares colindantes preferentemente para equipamiento socio-cultural o administrativo, indicativamente como Archivo-Museo Histórico de la Villa; y E-27, correspondiente a la fachada principal de una edificación representativa, desaparecida recientemente, estando afectada por el Área de Protección del monumento histórico-artístico de la Iglesia del Espíritu Santo.

La ordenación detallada de este ámbito define la posición central de una plaza urbana, a efectos de dotar a esta densa zona urbana de un espacio libre público de referencia, similar al configurado en la otra margen del río Ebro con la Plaza de España, articulando la nueva edificación propuesta perimetralmente a esa plaza.

Se permite el aprovechamiento bajo cubierta como piezas habitables vinculadas a la planta inferior, no computando a efectos de aprovechamiento, de acuerdo con las Normas Urbanísticas Particulares de este Plan Especial.

Se podrá destinar a aparcamiento público subterráneo la totalidad del espacio destinado a Espacios Libres y Zonas Verdes (EL-PLAZA). Asimismo, el aprovechamiento bajo rasante de la edificación situada en la confluencia de las calles San Nicolás y Arenal, podrá ocupar la totalidad de la parcela edificable cuando se destine a aparcamiento o instalaciones de la edificación.

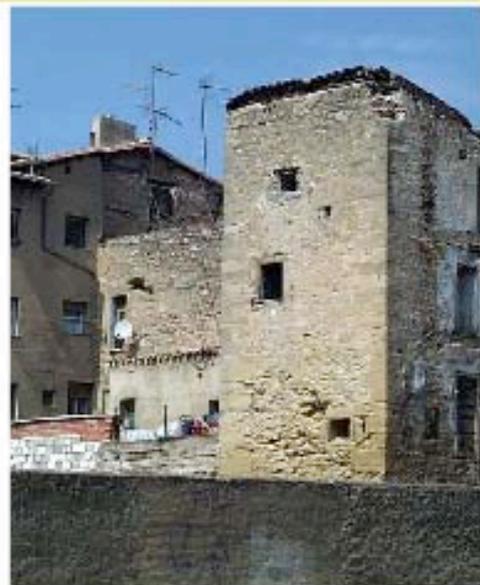
La puerta del Arenal debió situarse hacia la confluencia de las actuales calles del Olmo y Arenal. Los restos que aún permanecen en pie, de tres plantas de altura, debieron ser uno de los pilares en que se apoyaba la puerta.

Se trata de un torreón de planta cuadrada, de buena piedra de sillar en sus esquinas y vanos, siendo el resto de sus muros de mampostería. Por su lado norte ofrece un paramento prácticamente cerrado con sólo dos huecos, uno de ellos original en la parte inferior; en la cara oeste se aprecian cuatro vanos, de los cuales dos de ellos, los más pequeños, corresponden a las hechuras originales del edificio; en el lado sur no se aprecia hueco alguno salvo los realizados con posterioridad para comunicarse con el edificio adyacente; por último, el lado este se funde con la edificación posterior que se le adosó cuya fachada principal está en la calle del Olmo.

La fecha de construcción de esta puerta aparece fijada en 1558 y en el contrato también se incluía la realización de una escalera de bajada al "arenal" del Ebro. La desaparición del resto de componentes originales del edificio habría que situarla en los primeros años del siglo XIX como la de otras puertas de la ciudad. Posteriormente se adosó el edificio actual, prácticamente anulando, del que el tubo formaliza la fachada trasera y marca su fondo de parcelación.

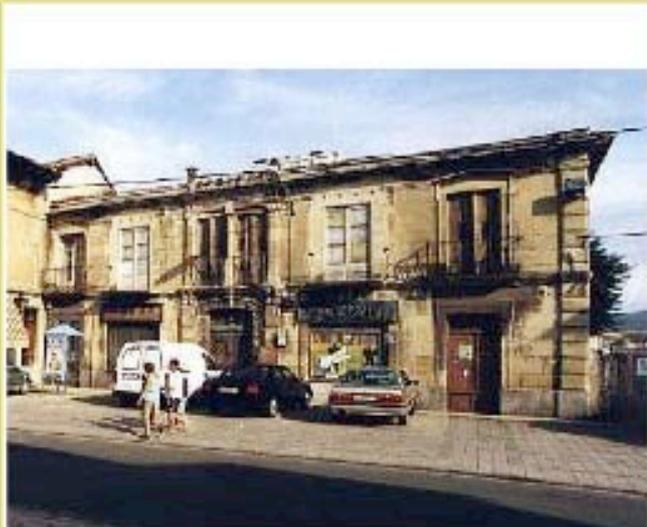
IDENTIFICACIÓN CASA EN REAL ALLENDE 10	GRADO DE PROTECCIÓN ESTRUCTURAL	NÚMERO E-27
LOCALIZACIÓN CALLE REAL ALLENDE, nº 10	USO ACTUAL VIVIENDA VACANTE	CATÁLOGO DE BIENES PROTEGIDOS
PROPIEDAD PARTICULAR	ESTADO DE CONSERVACIÓN MUJ DEFICIENTE	
TIPOLOGÍA DE PARCELA EDIFICACIÓN EN ESQUINA	CRITERIOS DE INTERVENCIÓN - Restauración de la fachada principal del edificio - Contenedor con capacidad de adecuación a usos dotacionales o terciarios - Integración en la reordenación de la manzana - Recuperación de miradores desaparecidos	
ESTILO ARQUITECTÓNICO ECLÉCTICO	ACTUACIONES EXCEPCIONALES La protección afecta sólo al cuerpo delantero del edificio	
SIGLO-ANTIGÜEDAD FINALES S.XIX		
DESCRIPCIÓN Edificio singular con reminiscencias renacentistas concebido en un bloque de dos plantas con un marcado carácter horizontal. Todo él se realiza en piedra de sillería destacándose claramente las esquinas y las pilastras que flanquean la entrada con un almohadillado. La composición es simétrica, basada en un eje central de portada-balcón-remate de coronación a partir del cual se desarrolla el resto de la edificación alternando los huecos con miradores y balcones. El edificio cuenta con numerosos elementos característicos de otros periodos artísticos: medallones florales, ventanas geminadas, pilastras, frontones... que le hacen especialmente interesante a pesar del estado de abandono en que se encuentra.

OBSERVACIONES Una tapia cierra la fachada lateral imposibilitando el paso por la que debió ser la antigua calle, a la que el edificio abre sus huecos. Han desaparecido los miradores de la fachada y el balcón corrido central. Edificio susceptible de una urgente actuación singular para su recuperación.

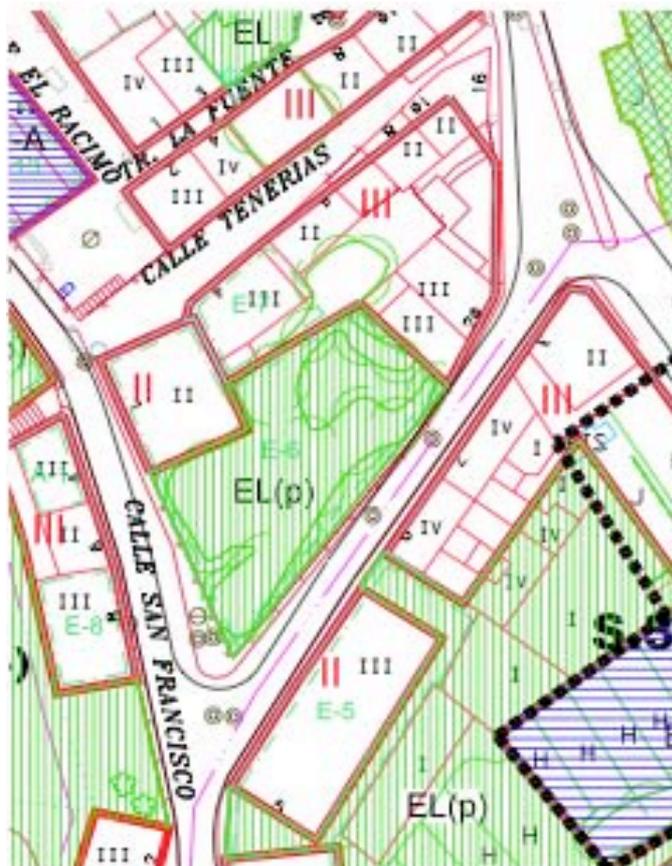
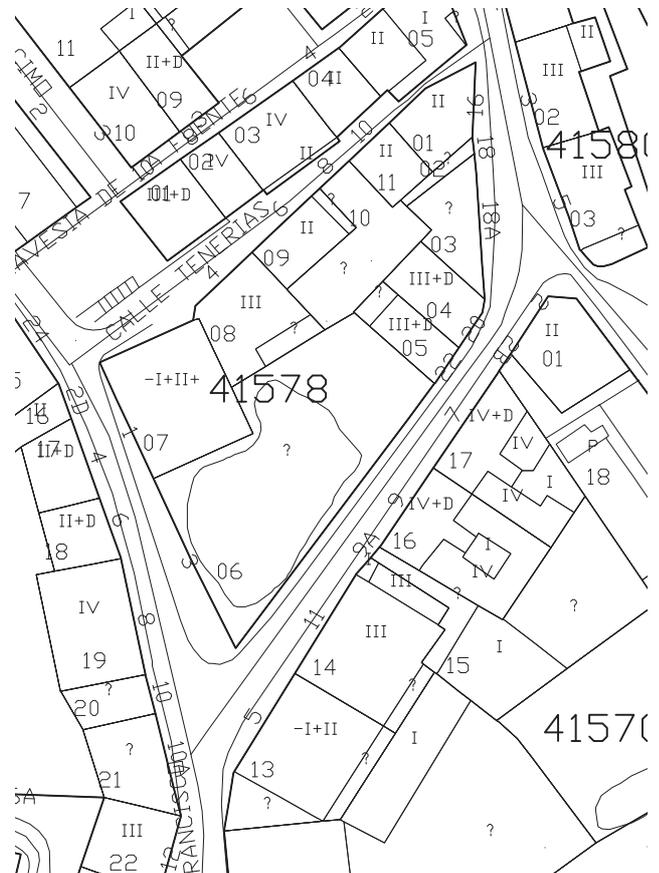
Ordenación de suelo

- 1- **Clase de suelo:** Urbano Consolidado
- 2- **Situación:** Terrenos situados en la manzana delimitada por las calles San Francisco, nº 1,3 calle Tenerías nº 4,6,8,10 y calle Independencia nº 16,18,18ª,20,22
- 3- **Parcelas catastrales:** Fincas 01,02,03,04,05,06,07, 08 y 09, , Manzana 41578
- 4- **Uso actual:** Área urbana que presenta una ligera pendiente hacia el río dominando en la cota superior la Casa de Don Lope con su gran jardín al sur y la casona en la calle Tenerías 4 , ambas con grado de protección ESTRUCTURAL cerrando la manzana existen una serie de edificaciones residenciales de dos y tres plantas que adaptándose a la pendiente se alinean a las calles Tenerías e Independencia.

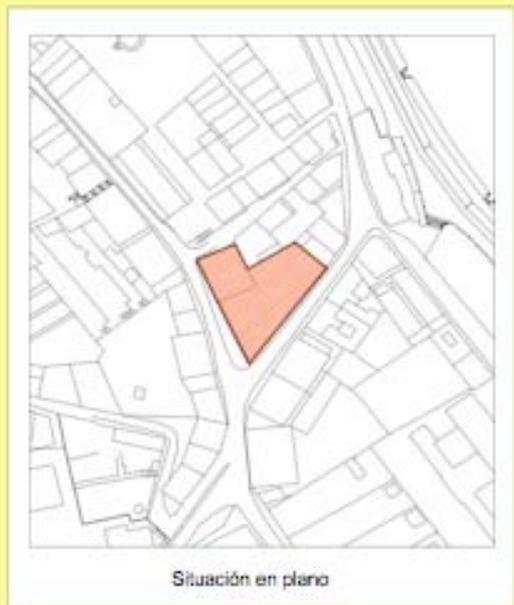
IDENTIFICACIÓN	GRADO DE PROTECCIÓN	NÚMERO
CASA DE DON LOPE	ESTRUCTURAL	E-6

DESCRIPCIÓN
 Casona de planta rectangular que se desarrolla en bloque exento de dos alturas más un altillo abuhardillado. La fachada principal obedece a una composición simétrica, con huecos adintelados y recercados, sin más recarga ornamental que la que aporta la rejería barroca que cubre las ventanas del cuerpo inferior y los antepechos de los balcones, en la planta noble. Sobre la portada se sitúa el balcón principal, flanqueado por otros cuatro menores de planta arqueada. Toda la fachada principal esta realizada con sillería mientras que las otras se construyen con mampostería aunque todo ello ha recibido un posterior revoco en las juntas. Una línea de imposta separa el piso superior del inferior. El tejado es a cuatro aguas con un gran alero de canchillos de madera sin tallar, que vino a remplazar a otro anterior.

OBSERVACIONES
 Posee un excelente jardín con arbolado de gran porte en su zona posterior con límites a la calle de la Independencia.

Casona de planta rectangular que se desarrolla en bloque exento de dos alturas más un altillo abuhardillado. La fachada principal obedece a una composición simétrica, con huecos adintelados y recercados, sin más recarga ornamental que la que aporta la rejería barroca que cubre las ventanas del cuerpo inferior y los antepechos de los balcones, en la planta noble. Sobre la portada se sitúa el balcón principal, flanqueado por otros cuatro menores de planta arqueada. Toda la fachada principal esta realizada con sillería mientras que las otras se construyen con mampostería aunque todo ello ha recibido un posterior revoco en las juntas. Una línea de imposta separa el piso superior del inferior. El tejado es a cuatro aguas con un gran alero de canecillos de madera sin tallar, que vino a remplazar a otro anterior.

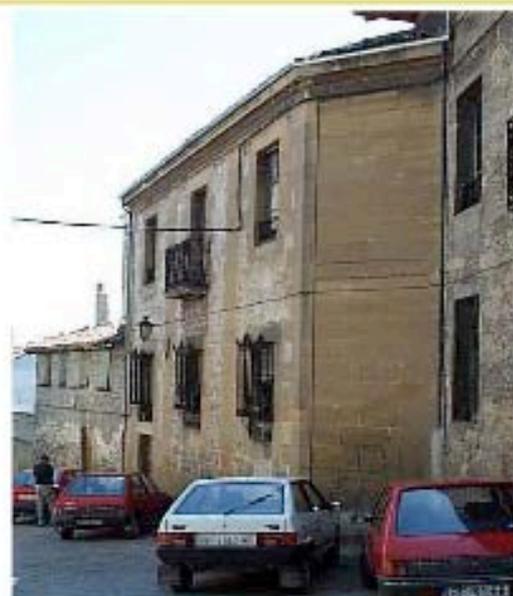
Antigua casona de piedra estructurada por grandes sillares que remarcan las líneas compositivas de la fachada dividida verticalmente en tres paños en los que se abren los huecos. Una cornisa de piedra y un zócalo también de sillaría cierran horizontalmente el conjunto. Entre los refuerzos de sillares y los recercados de huecos se completa con muros de mampostería. Destacan los detalles de las jaulas de rejería en las ventanas y el balcón.
