b/ ENTORNO CASA DON LOPE

PLAN ESPECIAL DE REFORMA INTERIOR "CONJUNTO HISTÓRICO DE MIRANDA DE EBRO"

IDENTIFICACIÓN	GRADO DE PROTECCIÓN	NÚMERO
CASA DE DON LOPE	ESTRUCTURAL	E-6
LOCALIZACIÓN	USO ACTUAL	CATÁLOGO DE BIENES PROTEGIDOS
CALLE S. FRANCISCO, nº 1	VIVIENDA	
PROPIEDAD	ESTADO DE CONSERVACIÓN	
PARTICULAR	ACEPTABLE	
TIPOLOGÍA DE PARCELA	CRITERIOS DE INTERVENCIÓN	
EDIFICACIÓN EXENTA, CON UN LATERAL ADOSADO	<ul style="list-style-type: none"> - Tratamiento global de fachada - Conservación del jardín y su cerramiento como parte integrante del conjunto protegido - Corrección de tendidos aéreos - Contenedor con capacidad de adecuación de usos 	
ESTILO ARQUITECTÓNICO	ACTUACIONES EXCEPCIONALES	
NEOCLÁSICO	Obras de adaptación a usos singulares	
SIGLO-ANTIGÜEDAD

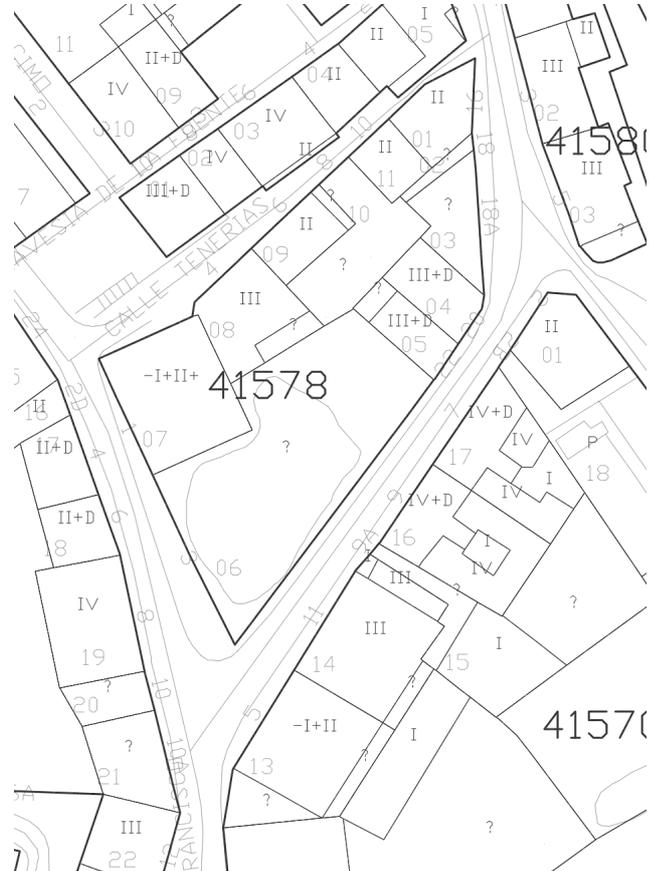
Casona en Tenerías 4

Antigua casona de piedra estructurada por grandes sillares que remarcan las líneas compositivas de la fachada dividida verticalmente en tres paños en los que se abren los huecos. Una cornisa de piedra y un zócalo también de sillería cierran horizontalmente el conjunto. Entre los refuerzos de sillares y los recercados de huecos se completa con muros de mampostería. Destacan los detalles de las jaulas de rejería en las ventanas y el balcón.
