# PLAN ESPECIAL DE REFORMA INTERIOR "CONJUNTO HISTÓRICO DE MIRANDA DE EBRO"

**PUERTA DEL ARENAL**

**I-12**

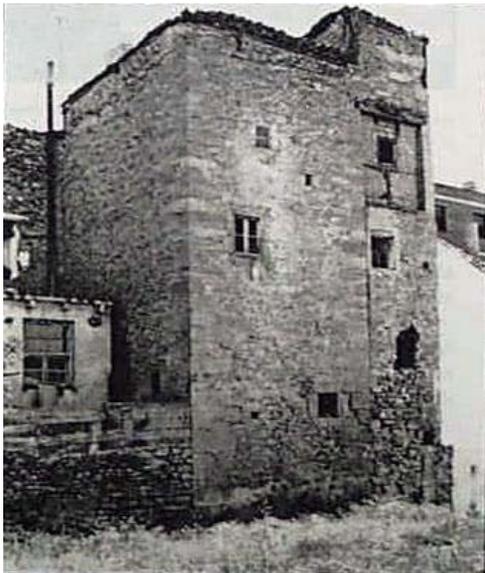
El torreón con la construcción adosada ya desaparecida

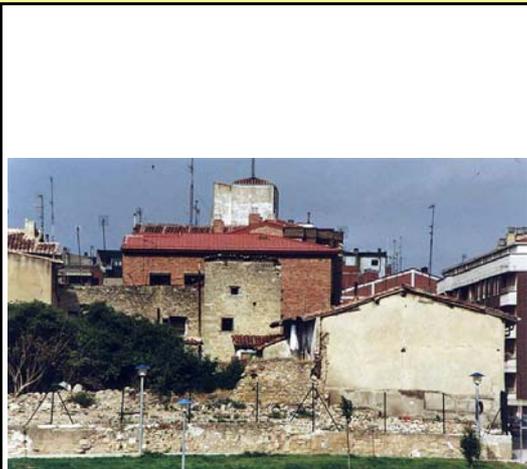
Vista desde la orilla de Aquende

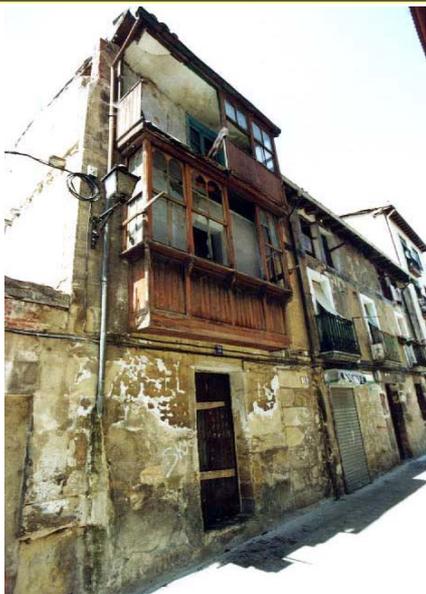
Fachada a la calle del Olmo

Se trata de un torreón de planta cuadrada, de buena piedra de sillar en sus esquinas y vanos, siendo el resto de sus muros de mampostería. Por su lado norte ofrece un paramento prácticamente cerrado con sólo dos huecos, uno de ellos original en la parte inferior; en la cara oeste se aprecian cuatro vanos, de los cuales dos de ellos, los más pequeños, corresponden a las hechuras originales del edificio; en el lado sur no se aprecia hueco alguno salvo los realizados con posterioridad para comunicarse con el edificio adyacente; por último, el lado este se funde con la edificación posterior que se le adosó cuya fachada principal está en la calle del Olmo.

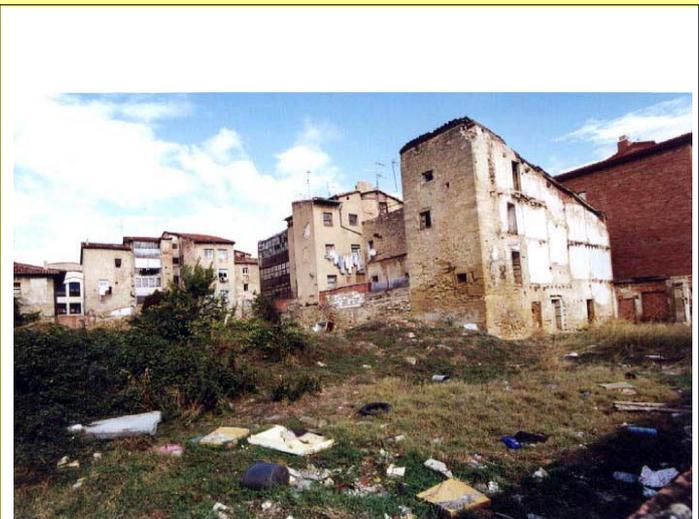
La desaparición por ruina de la mayor parte de los edificios de la calle Arenal que formaban parte de la manzana donde se encuentra la torre permite apreciar ahora la potencia formal de este edificio, último vestigio de las puertas que antaño permitían la entrada a los recintos amurallados. Parece imprescindible conservar y poner en valor estos restos.

Vista general

- Reconstrucción del antiguo torreón medieval y rehabilitación del edificio anexo.
- Acondicionamiento como equipamiento público cultural singular.
- Integración de la edificación en la reordenación de la manzana circundante, posibilitando su percepción visual desde el espacio libre público previsto.
