ADAPTACIÓN DEL P.G.O.U. MIRANDA DE EBRO

EDIFICIO EN VITORIA 34

A-18

CATÁLOGO DE BIENES PROTEGIDOS

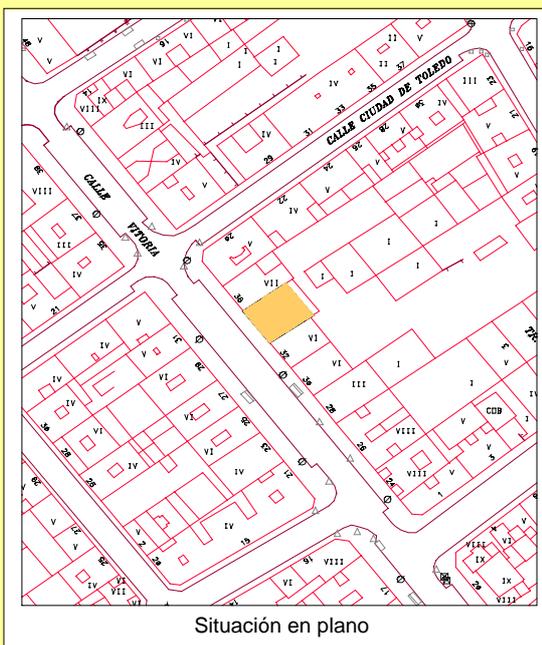
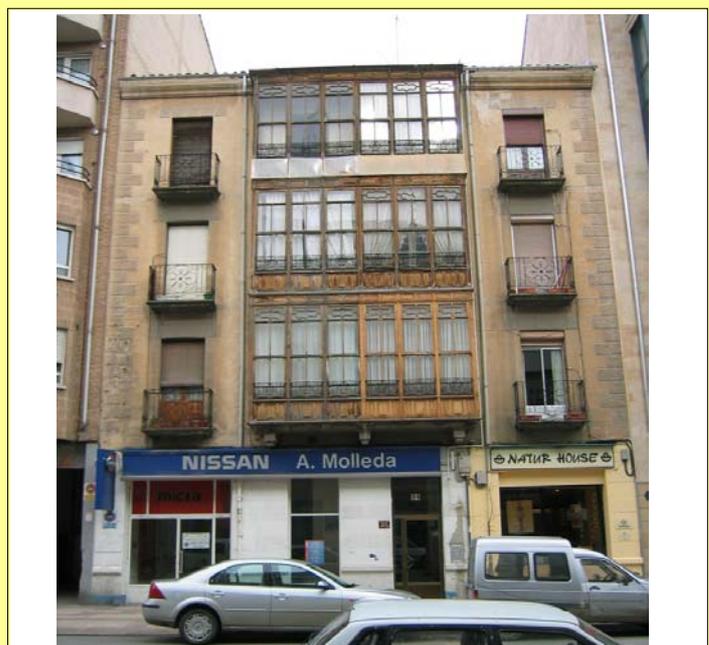
Sencillo y sobrio edificio situado en mitad de la calle Vitoria. Tiene cuatro plantas de altura construidas sobre una base casi cuadrada. La organización interior se articula sobre un pequeño patio de luces, situado en la tercera de las cuatro crujías de la casa, que ilumina la escalera central desde la que se accede a las dos viviendas de cada planta. El patio posterior se integra dentro del enorme patio de manzana que hay en ésta.

El alzado recurre a una solución de probada eficacia: mirador doble en el centro y balcones a los lados. Los escasos elementos decorativos se limitan a las barandillas y carpinterías, y al revoco de los dinteles y bordes del edificio. El alero es, en este caso, de obra de fábrica.

Las persianas de PVC con tambor exterior, la sustitución de carpinterías de madera por otras de aluminio y el dispar tratamiento de acabados, materiales y colores de las plantas bajas, suelen ser los principales impactos negativos, que desde un punto de vista estético, afectan a este y a buena parte de los edificios catalogados.

Dar uniformidad a las carpinterías y persianas e integrar la imagen formal de la planta baja.
