ADAPTACIÓN DEL P.G.O.U. MIRANDA DE EBRO

EDIFICIOS EN VITORIA 4 Y 6

A-21

CATÁLOGO DE BIENES PROTEGIDOS

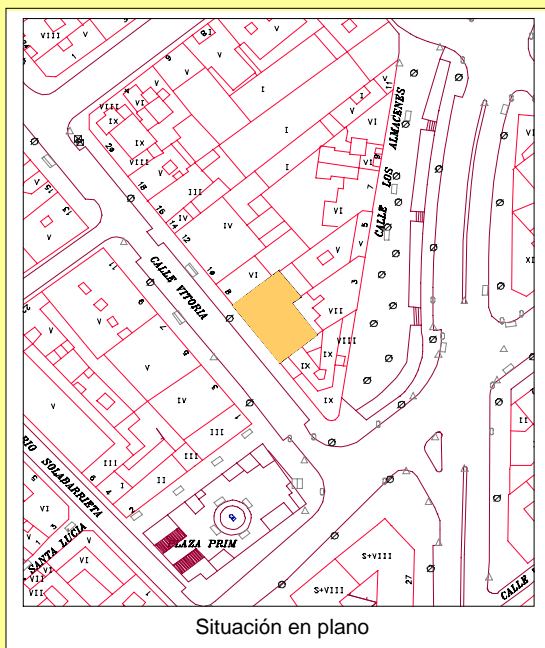
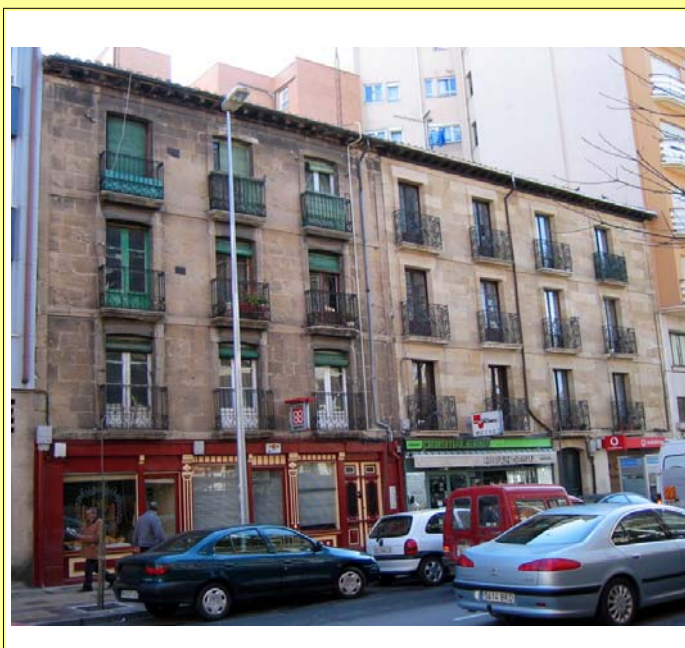
ACEPTABLE (4) Y REGULAR (6)

Estos dos edificios casi gemelos son los más antiguos de la calle Vitoria, ya que junto con algún otro desaparecido, iniciaron el trazado de la nueva calle motivado por la llegada del ferrocarril. Tienen en común las cuatro alturas, lo que posibilita la continuidad del alero; las dos viviendas por planta; el patio posterior; la fábrica de piedra mediante sillares regulares, y el ritmo uniforme de los balcones.

El 4, al ser más ancho, tiene cuatro filas de huecos, los dinteles son rectos, salvo el arco rebajado de la entrada, y presenta unas barandillas más decoradas. El 6 tiene tres filas de balcones con remates curvos. Los balcones se apoyan sobre repisas de piedra y los bordes de aquellos y las líneas de imposta se resaltan sobre el muro en los dos edificios.

En la planta baja del número 6, los locales comerciales aunque tampoco guardan la correspondencia de huecos con la planta superior, si tienen al menos un tratamiento uniforme mediante un escaparate continuo realizado en madera y vidrio, fechado en 1928.

Restaurar la fachada (6) y conservación de la fachada (4).

Dar uniformidad a las carpinterías .

Integrar la imagen formal de la planta baja (4).
