INVENTARIO DE CONSTRUCCIONES
E INSTALACIONES EXISTENTES

PLAN ESPECIAL DE ORDENACIÓN
DEL ÁREA RECREATIVA
EN SAN JUAN DEL MONTE
MIRANDA DE EBRO (BURGOS)

EXCMO. AYUNTAMIENTO DE MIRANDA DE EBRO

OCTUBRE 2006

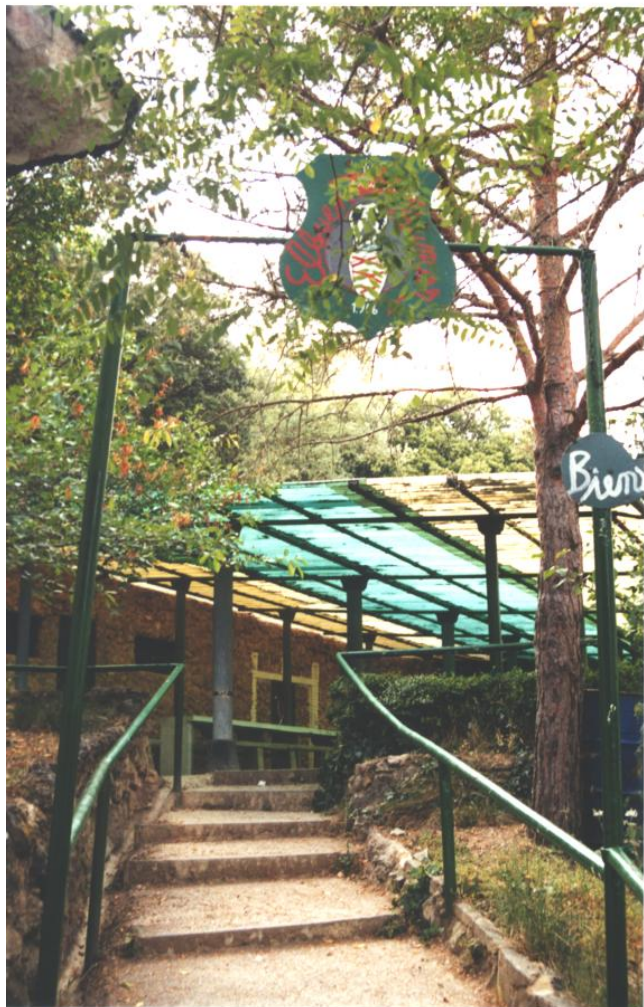
FOTO 12: EL BUEN HUMOR

Bodega de mampostería de piedra con parrilla y chimenea. Zona cubierta en estructura metálica tubular. Cubrición de plástico blanco y verde.
Esta cuadrilla se encuentra sobre la falda oeste del monte que rodea la laguna, camuflada por los árboles.

Estado de conservación y limpieza aceptables. Estabilidad de la estructura aceptable, aunque es de sección reducida. Aspecto estético deficiente de la cubierta.

Supresión de chimenea por proximidad a arbolado. Sustitución del material de cubierta.

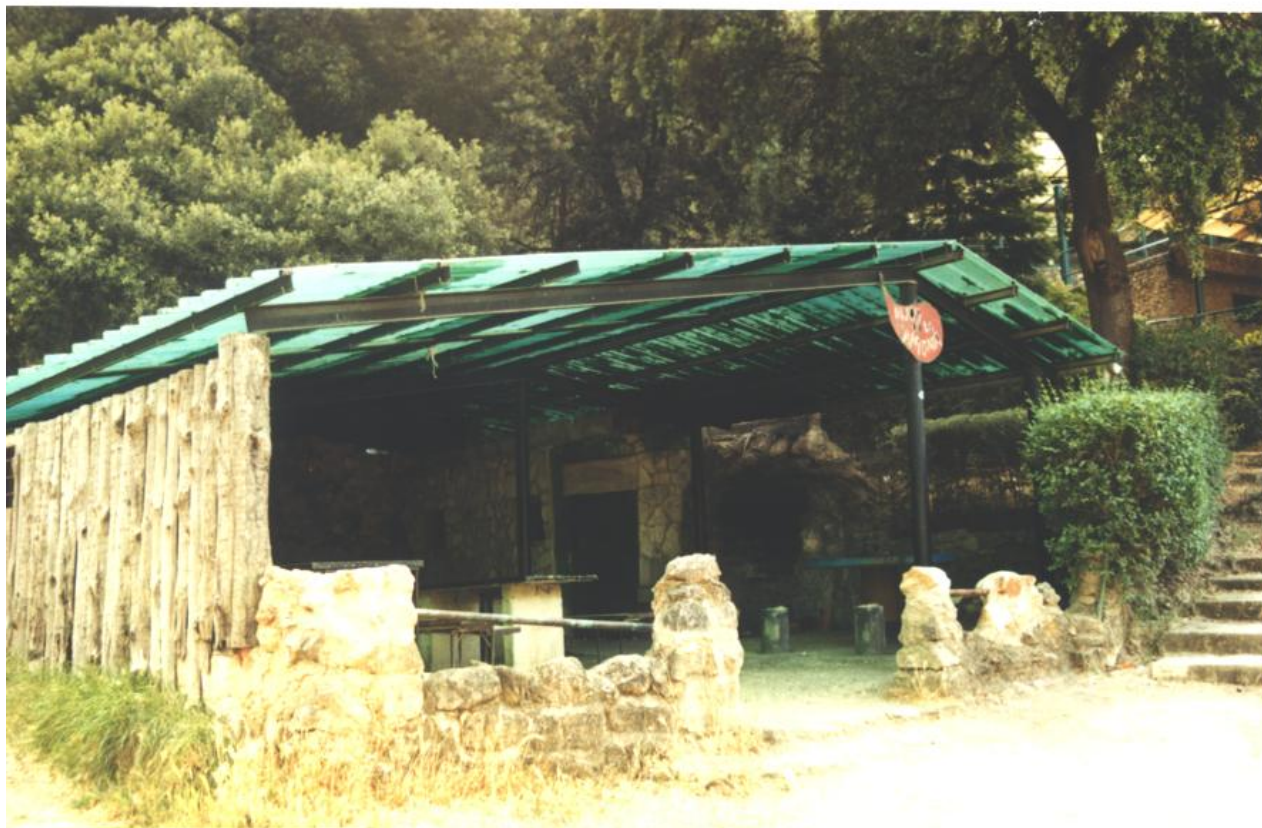
FOTO 15: LOS HIJOS DE LA ANTONIA

DESCRIPCIÓN:	Bodega de mampostería de piedra con parrilla y chimenea. Tejavana con cubierta de estructura metálica de pilares tubulares e IPE soldados. Cubrición de plástico verde. Cerramiento de corteza de árbol.
DIAGNÓSTICO:	Estado de conservación y limpieza buenos. Estructura estable. Estéticamente refleja el aprovechamiento de materiales para camuflar las construcciones con los más prácticos para conseguir una cubierta ligera y rápida de hacer.
OBSERVACIONES :	Componentes 61
ACTUACIONERS PROPUESTAS :	Eliminación de cierre opaco lateral. Sustitución de material de cubierta.

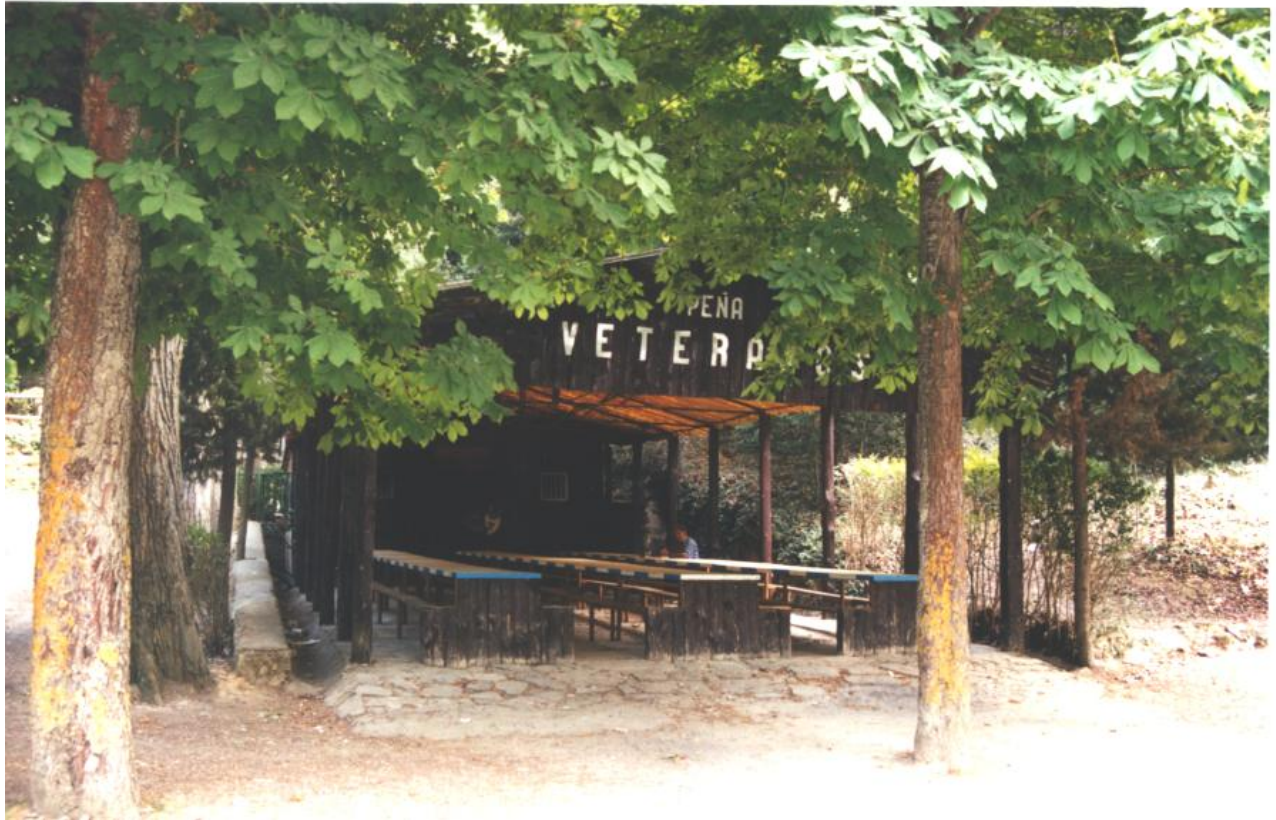
FOTO 18: LOS VETERANOS

DESCRIPCIÓN:	Almacén chapado de corteza de madera con cubierta de hormigón y teja. Zona cubierta por una estructura metálica de perfiles tubulares y cerchas metálicas de escasa sección que se encuentran muy deformadas.
DIAGNÓSTICO:	Estado de conservación y limpieza regular.
OBSERVACIONES :	Componentes 60
ACTUACIONES PROPUESTAS :	Refuerzos de elementos estructurales.

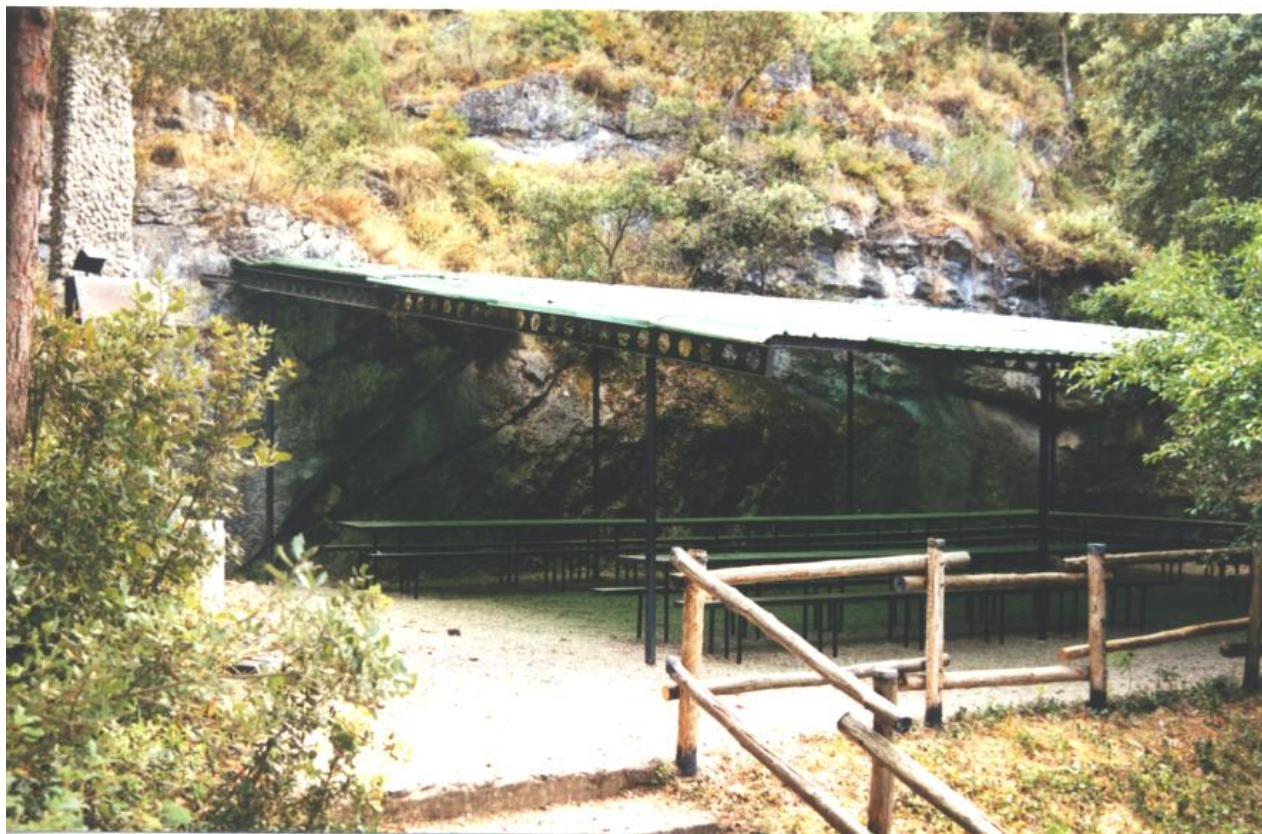
FOTO 19: LA MONDA

DESCRIPCIÓN:	Pequeño almacén bodega con chimenea en mampostería de piedra. Tejavana formada por una estructura metálica tubular y vigas aligeradas precarias por su falta de rigidez. Cubrición de plástico transparente.
DIAGNÓSTICO:	Estado de conservación y limpieza aceptables.
OBSERVACIONES :	Componentes 95
ACTUACIONES PROPUESTAS :	Sustitución de caseta.

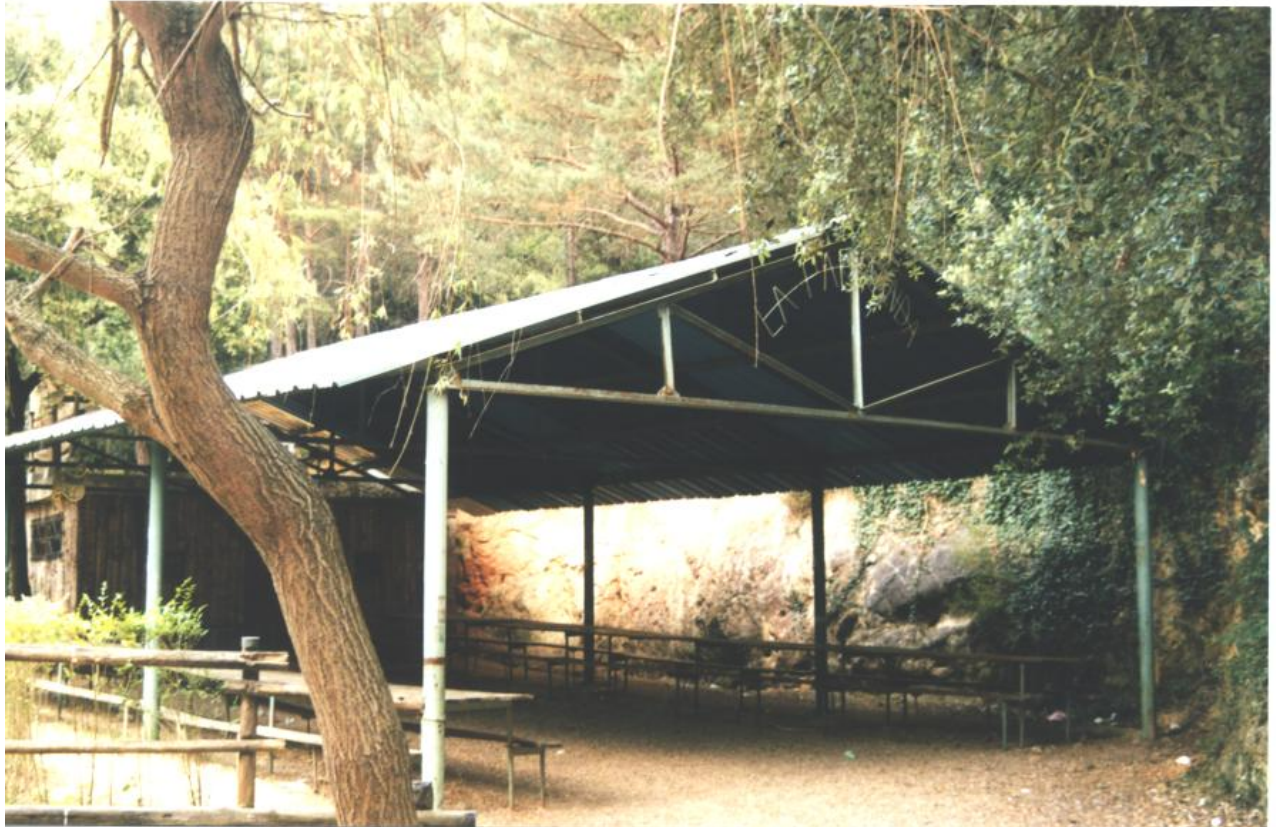
FOTO 20 : LA PARRANDA

- DESCRIPCIÓN:** La construcción se encuentra sobre la falda este del monte alrededor de la laguna. Tejavana de estructura metálica de perfiles en L y cubrición de chapa. Dispone de un vallado en madera.
- DIAGNÓSTICO:** Estado de conservación y limpieza aceptable.
- OBSERVACIONES :** Componentes 93
- ACTUACIONES PROPUESTAS :**

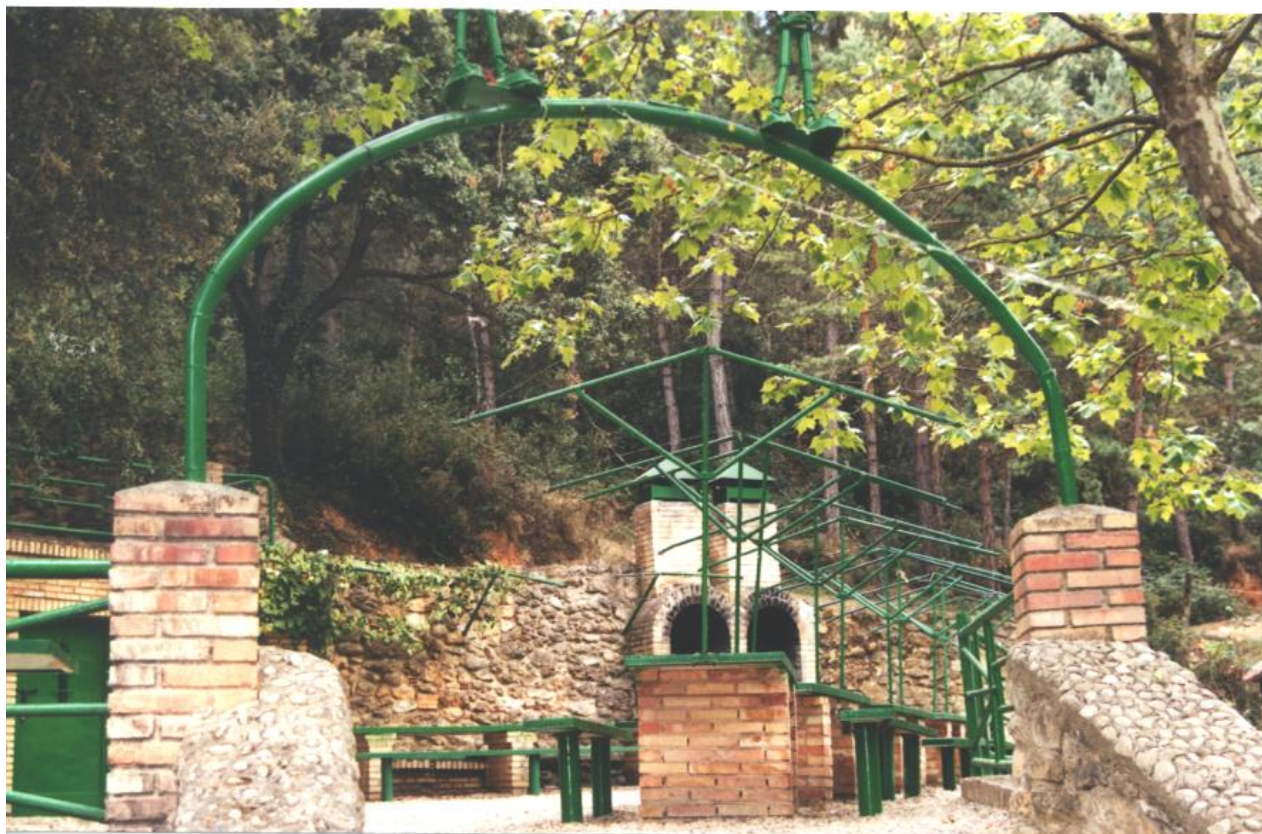
FOTO 21 : EL BULLICIO

DESCRIPCIÓN:	Superficie acondicionada cercada por muros de mampostería con dos pequeñas parrillas. No hay zona cubierta, únicamente unas pequeñas estructuras a forma de paraguas.
DIAGNÓSTICO:	Estado de conservación y limpieza buenos.
OBSERVACIONES :	Componentes 145
ACTUACIONES PROPUESTAS:	Supresión de chimenea por proximidad a arbolado.

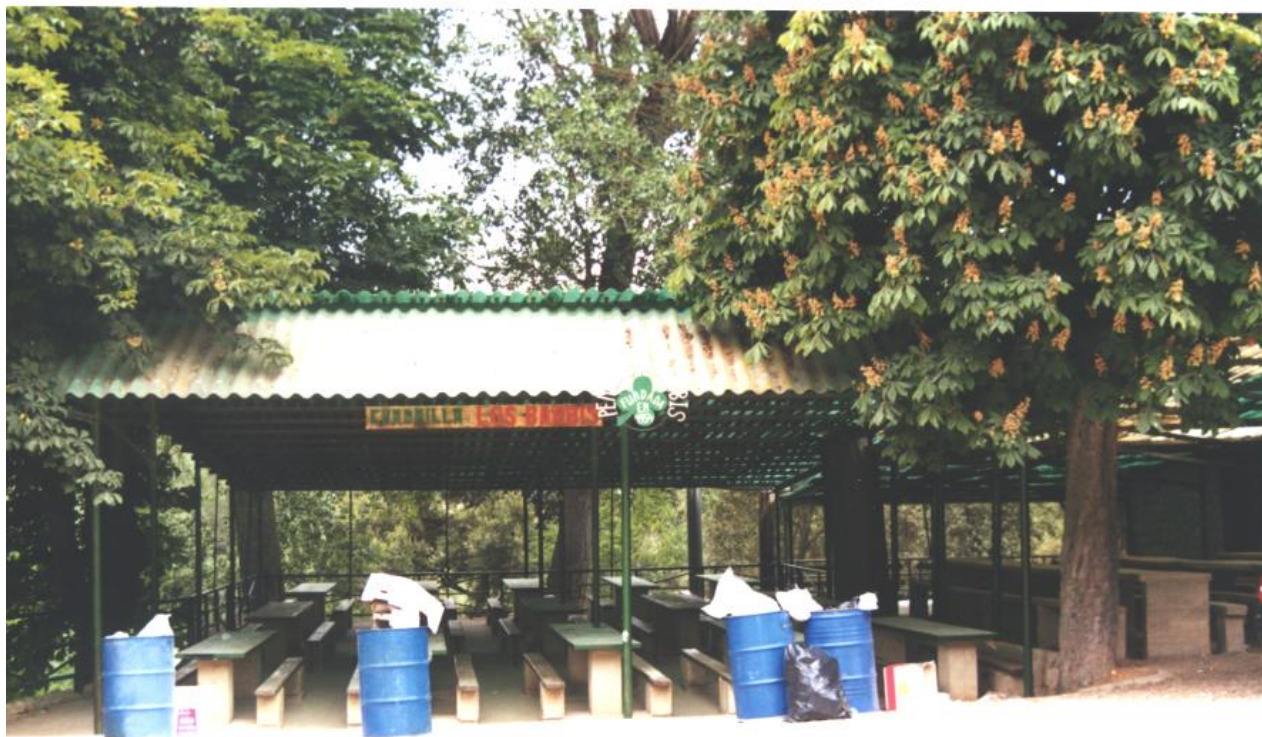
FOTO 23: LOS BARBIS

DESCRIPCIÓN:	Tejavana con estructura metálica de pilares tubulares. Vigas IPN y rastreles metálicos de perfil cuadrado. Los pilares de apoyo son de escasa sección y estabilidad. Dispone de bodega en la zona inferior, cerrada con mampostería de piedra.
DIAGNÓSTICO:	Estado de conservación y limpieza aceptable.
OBSERVACIONES:	Componentes 193
ACTUACIONES PROPUESTAS :	Sustitución del material de cubierta. Refuerzo de elementos estructurale Traslado o supresión de contenedores de basura.

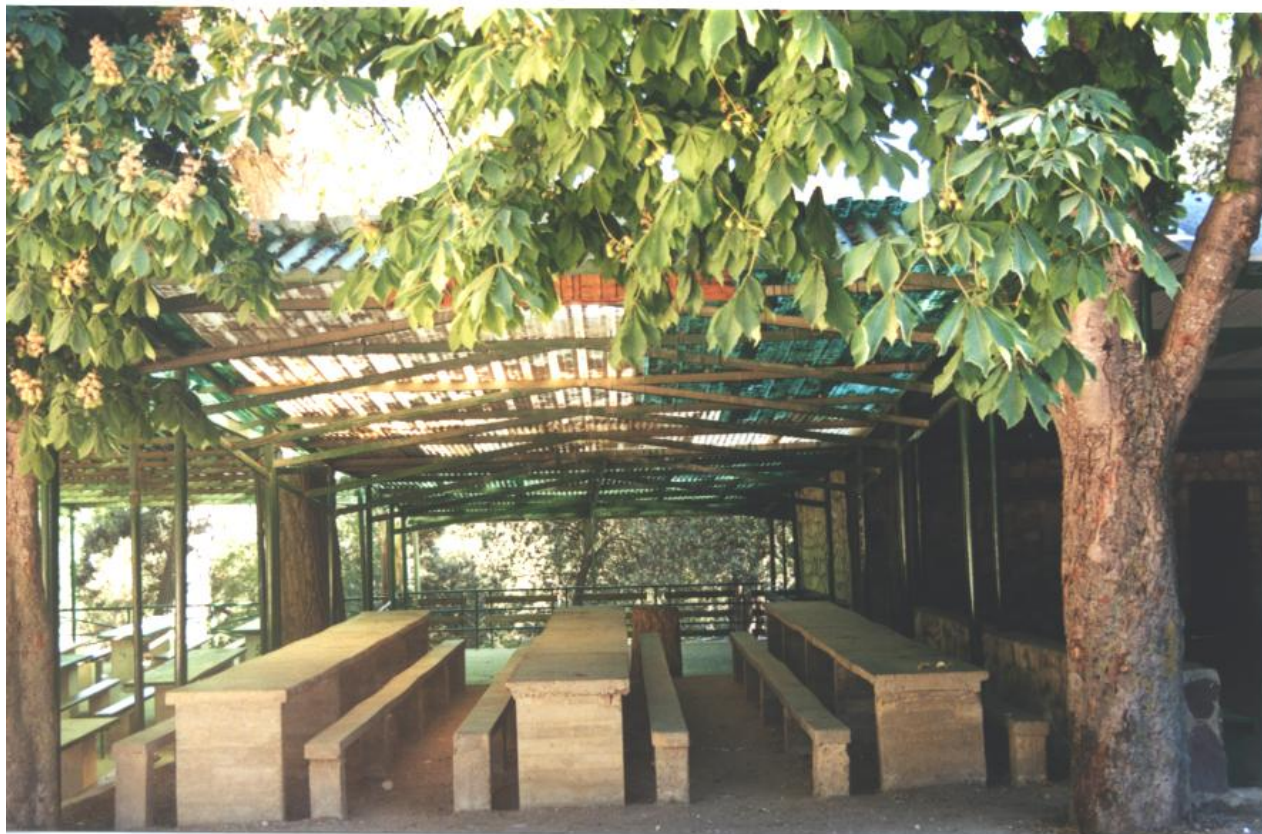
FICHA 24 : LOS REVOLTOSOS

DESCRIPCIÓN:	Tejavana con estructura metálica de pilares tubulares. Los pilares de apoyo son de escasa sección y estabilidad. Dispone de bodega en la zona inferior, cerrada con mampostería de piedra.
DIAGNÓSTICO:	Estado de conservación y limpieza aceptable.
OBSERVACIONES :	Componentes 59
ACTUACIONES PROPUESTAS :	Sustitución del material de cubierta. Refuerzo de elementos estructurales.

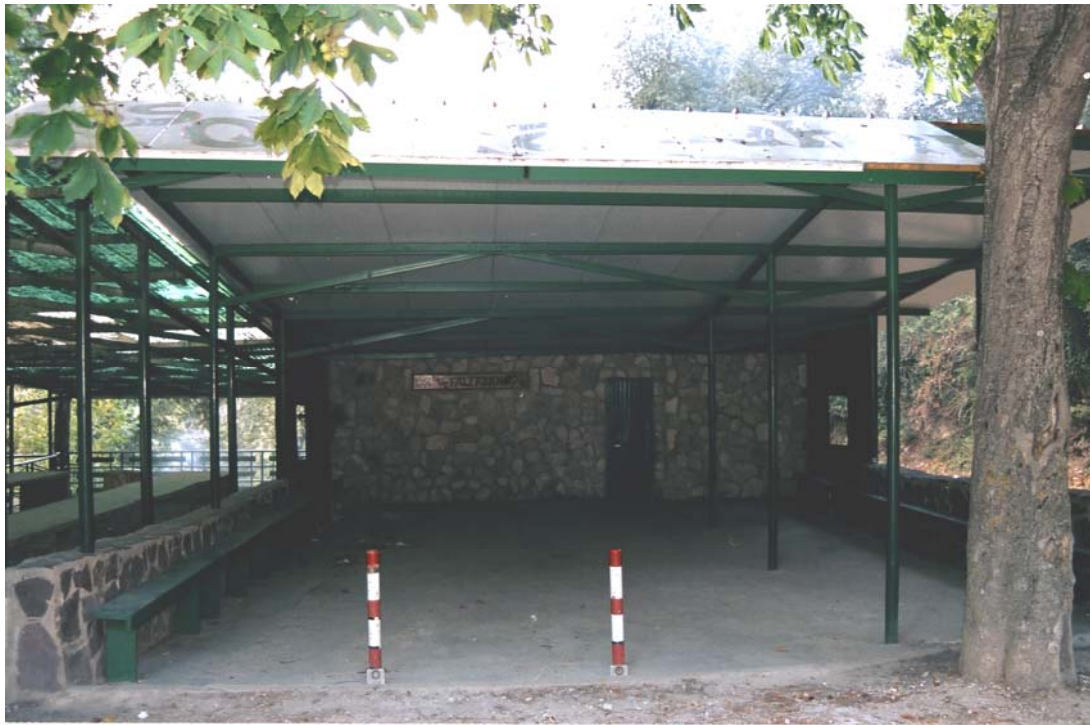
FICHA 25: LOS QUE FALTABAN

DESCRIPCIÓN:	Almacén de mampostería de piedra con tejavana de estructura metálica con perfiles tubulares cuadrados. Cubierta de panel sandwich blanco.
DIAGNÓSTICO:	Estado de conservación y limpieza aceptable.
OBSERVACIONES :	Componentes 97
ACTUACIONES PROPUESTAS :

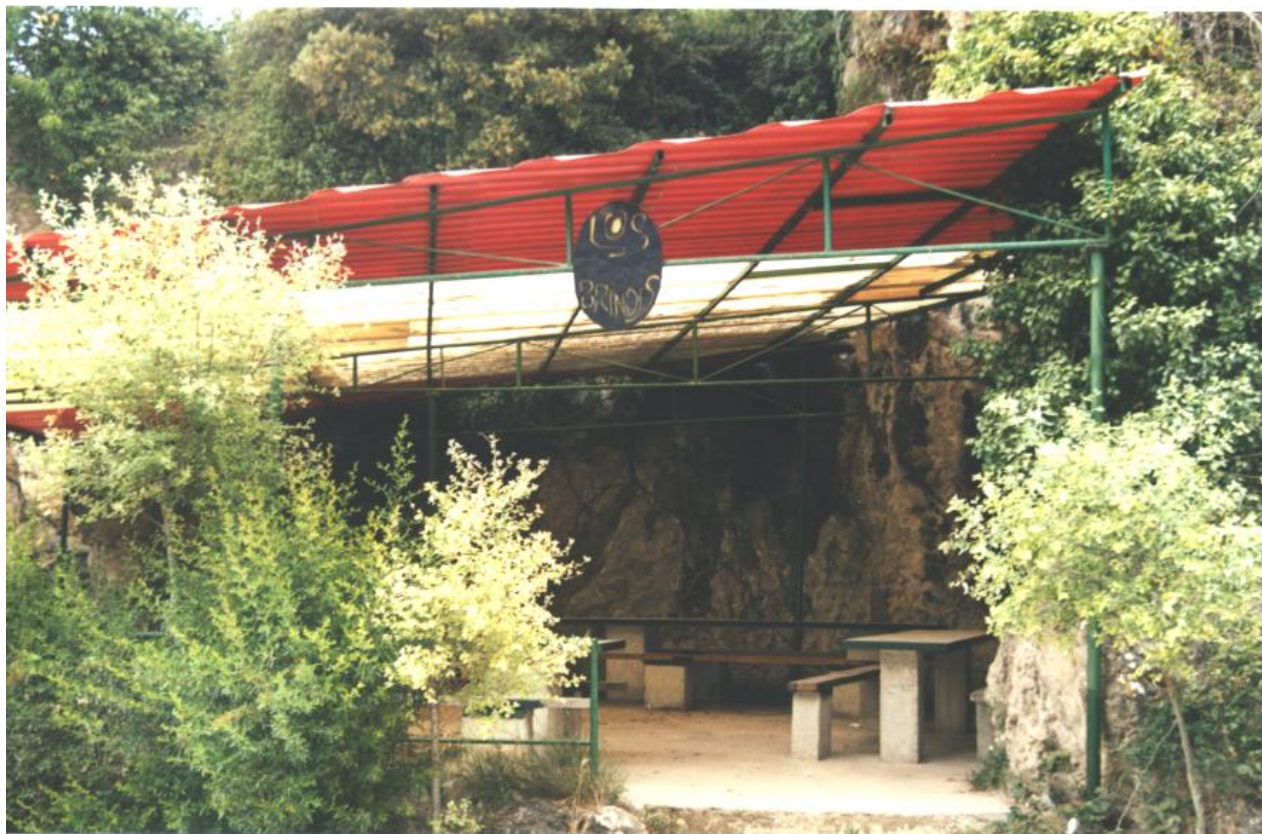
FOTO 26 : LOS BRINDIS

DESCRIPCIÓN:	Dispone de bodega de mampostería de piedra en el nivel inferior. Sobre ella se sitúa la tejavana, junto a un cortado en la piedra natural del monte. La estructura es metálica de perfiles tubulares de sección precaria. Cubrición en material plástico rojo.
DIAGNÓSTICO:	Estado de conservación y limpieza aceptable.
OBSERVACIONES :	Componentes 157
ACTUACIONES PROPUESTAS :	Sustitución del material de cubierta. Refuerzo de elementos estructurales.

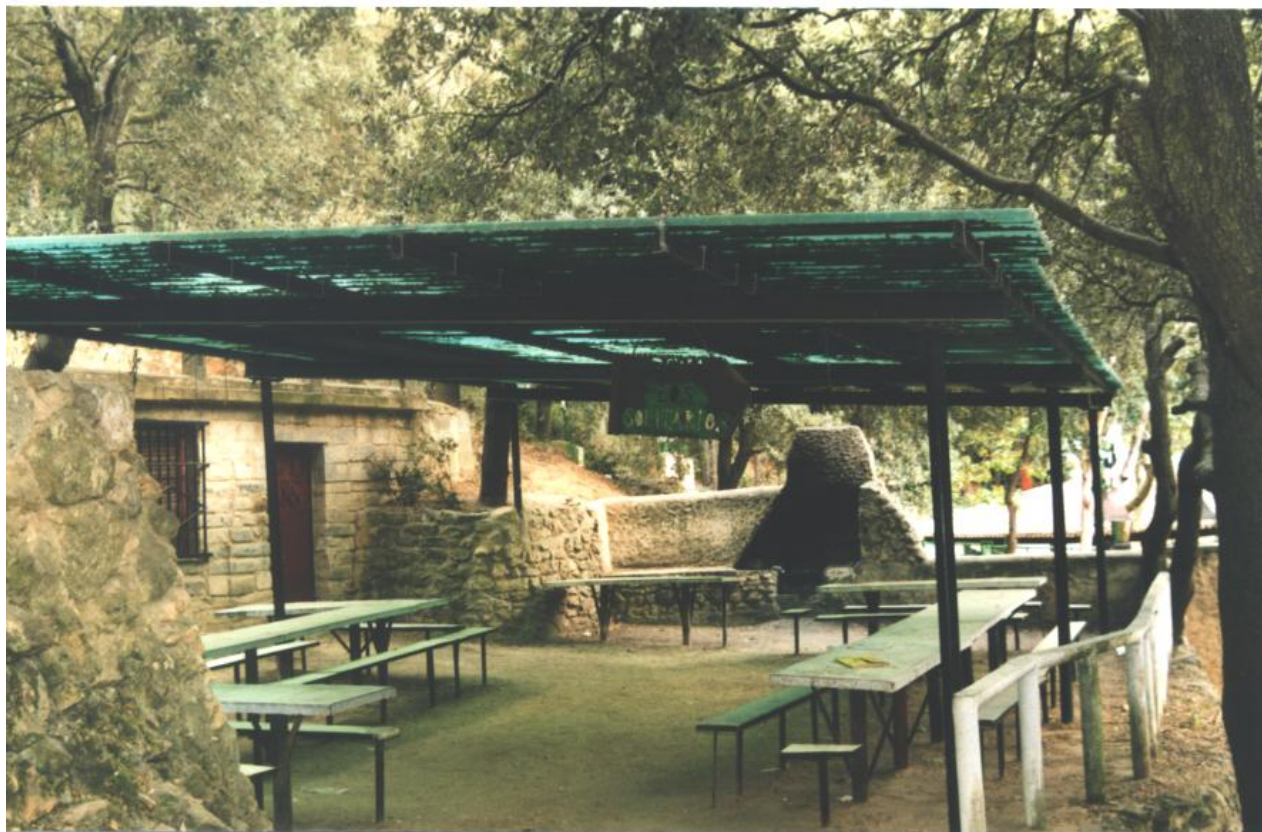
FICHA 27 : LOS SOLITARIOS

DESCRIPCIÓN:	Bodega de sillería y mampostería de piedra. Tejavana de estructura metálica de perfiles IPN y pilares tubulares. Cubrición en plástico verde.
DIAGNÓSTICO:	Estado de conservación y limpieza bueno.
OBSERVACIONES :	Componentes 68
ACTUACIONES PROPUESTAS :	Sustitución del material de cubierta.

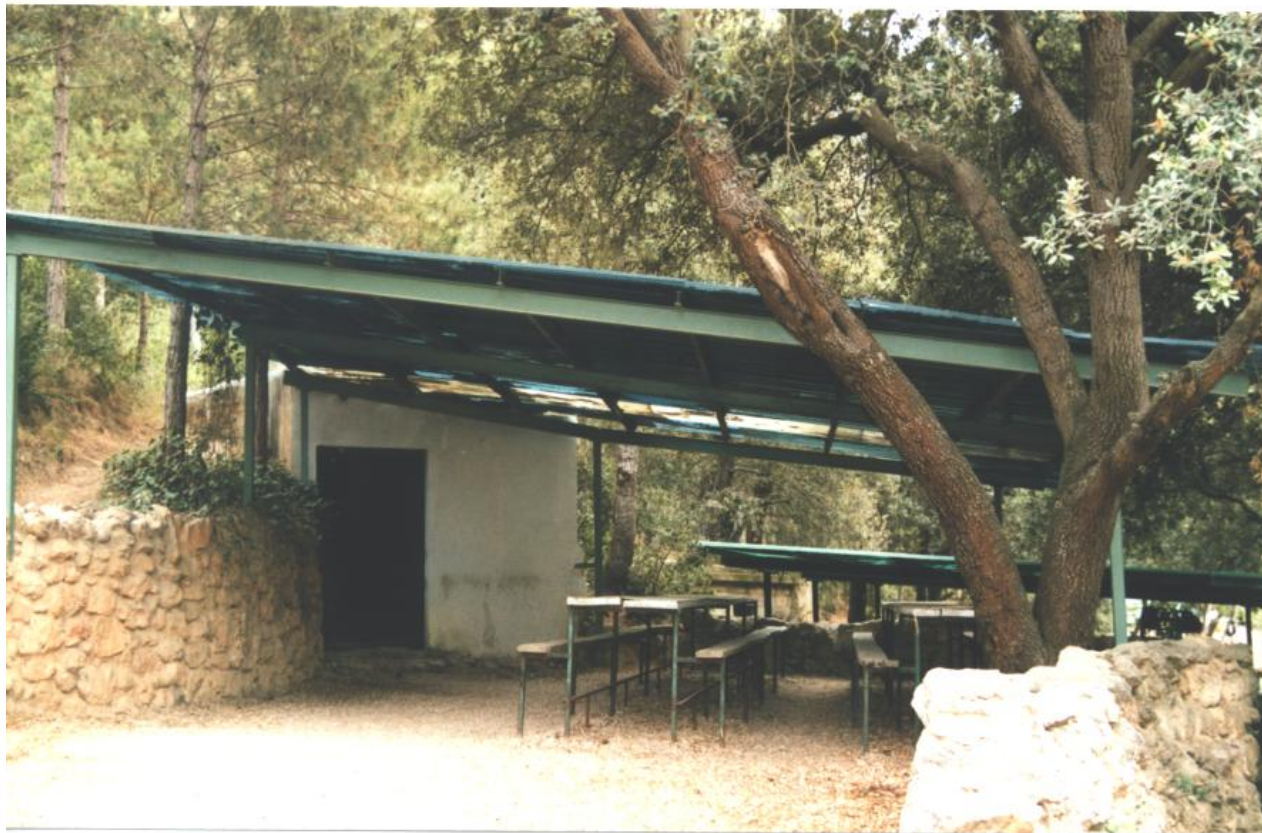
FOTO 28 : LOS COCEROLOS

DESCRIPCIÓN:	Tejavana con estructura metálica de perfiles IPN y pequeños pilares tubulares. Los pilares de apoyo son de escasa sección y estabilidad. Dispone de almacén cerrada acabado en mortero y pintado. Muros de cerramiento de piedra.La zona está acondicionada con grava.
DIAGNÓSTICO:	Estado de conservación y limpieza aceptable.
OBSERVACIONES :	Componentes 49
ACTUACIONES PROPUESTAS :	Sustitución del material de cubierta. Refuerzo de elementos estructurales.

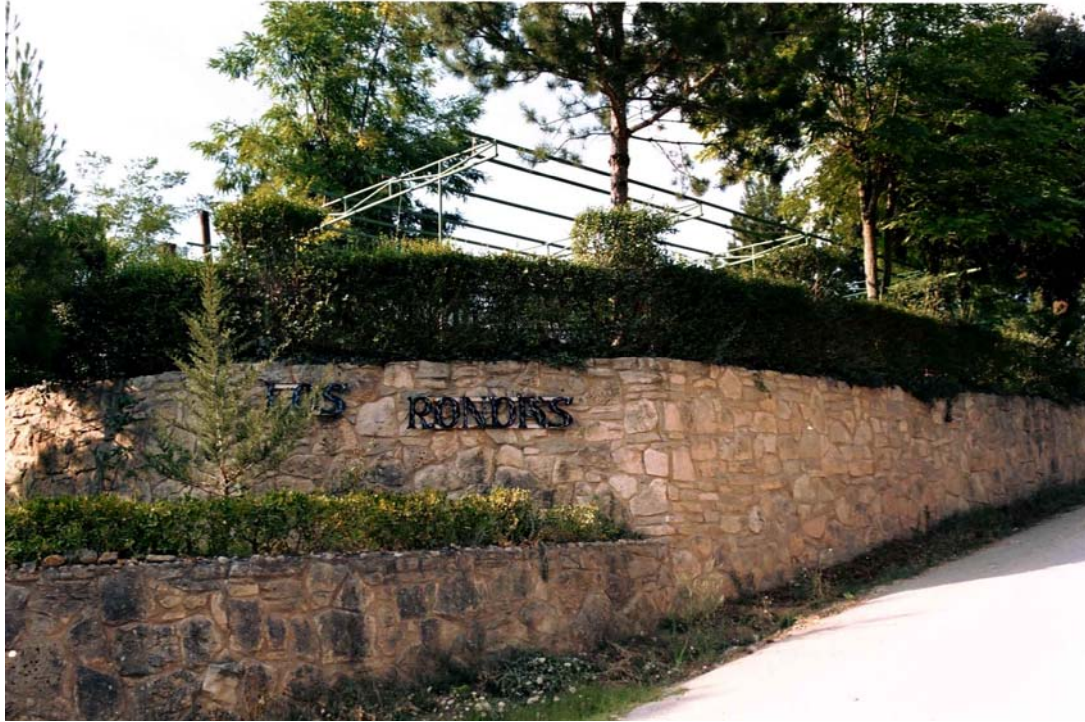
FOTO 29: LOS RONDAS

Zona acondicionada. Construcción chapada en piedra al igual que el muro de contención que da a la carretera. Es la primera cuadrilla que se sitúa a la izquierda, subiendo a la zona alta de San Juan del Monte. Tiene una pequeña estructura metálica sin cubrición.

Estado de conservación y limpieza buenos

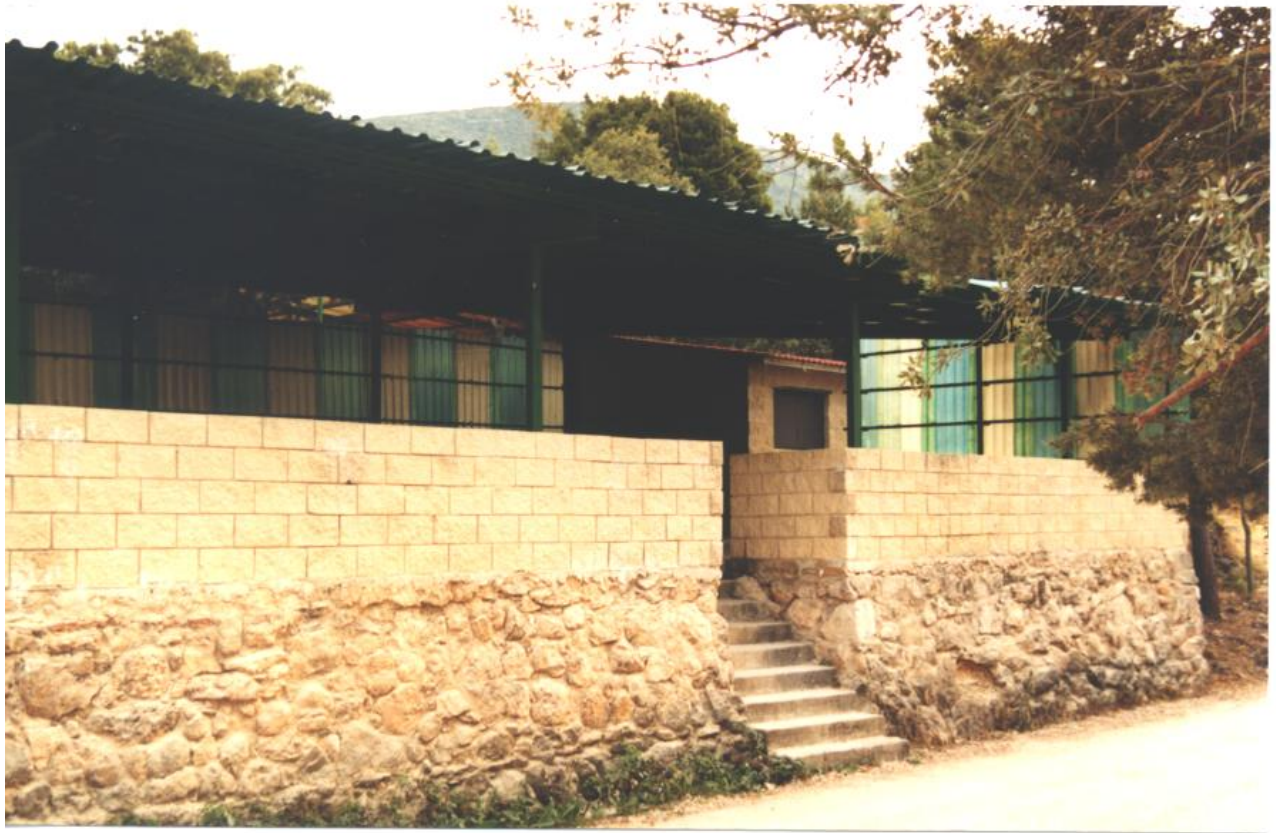
FOTO 31 : LOS CIGOTES

Muro de piedra y bloque de hormigón constituyen la cerca de la zona. Tejavana de estructura metálica sobredimensionada con pilares tubulares y vigas IPN. Cerramiento de plástico verde y blanco. Cubrición del mismo material.

Estado de conservación y limpieza aceptable. La cerca es de un gran impacto visual.
La cubierta en mal estado.

Eliminación de cerca de bloque de hormigón o chapado regular en piedra.
Sustitución de la material de cubierta.

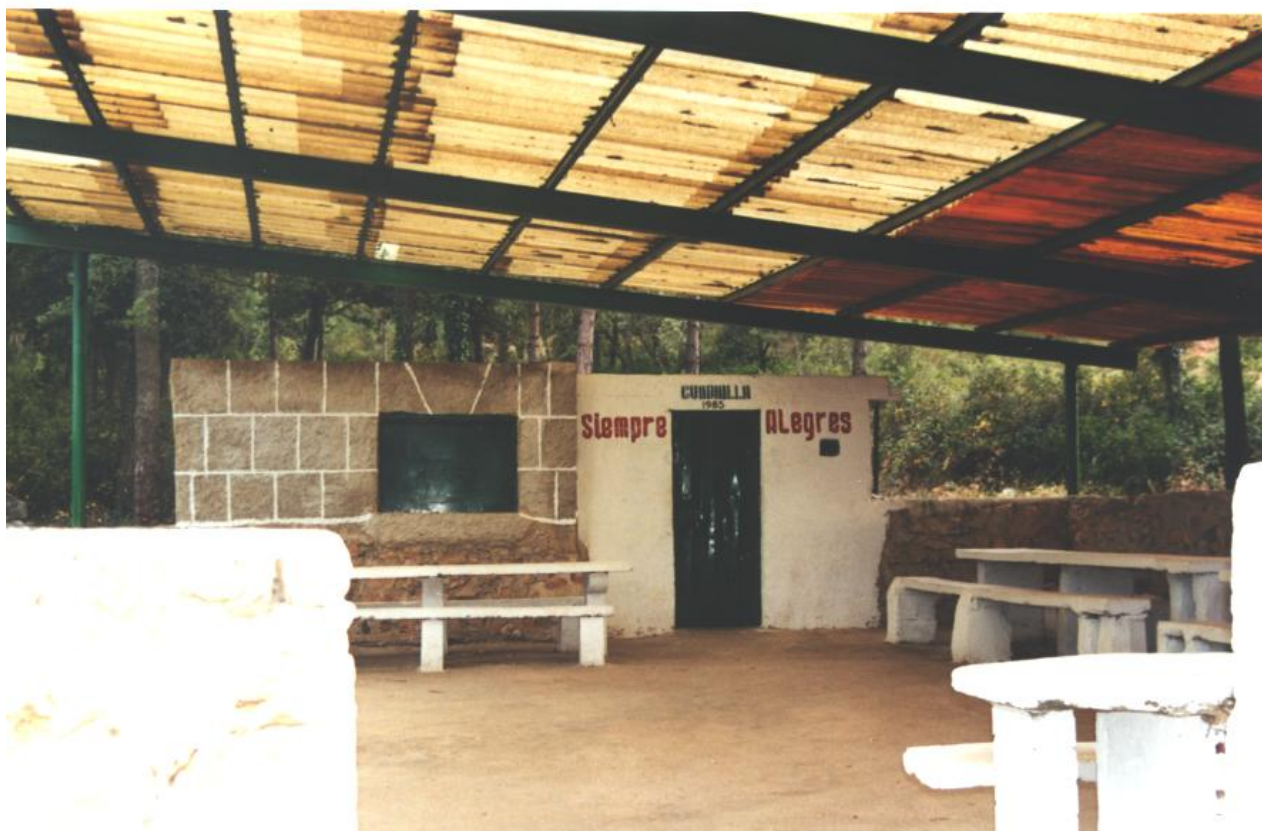
FOTO 32 : LOS SIEMPRE ALEGRES

DESCRIPCIÓN:	Cerca conformada por un muro de mampostería de piedra. Tejavana en estructura metálica de perfiles tubulares e IPN de hierro. Cubrición de plástico. Almacén acabado en mortero con cubierta plana de hormigón.
DIAGNÓSTICO:	Estado de conservación y limpieza aceptable.
OBSERVACIONES :	Componentes 94
ACTUACIONES PROPUESTAS :	Sustitución del material de cubierta. Supresión de chimenea por proximidad a arbolado.

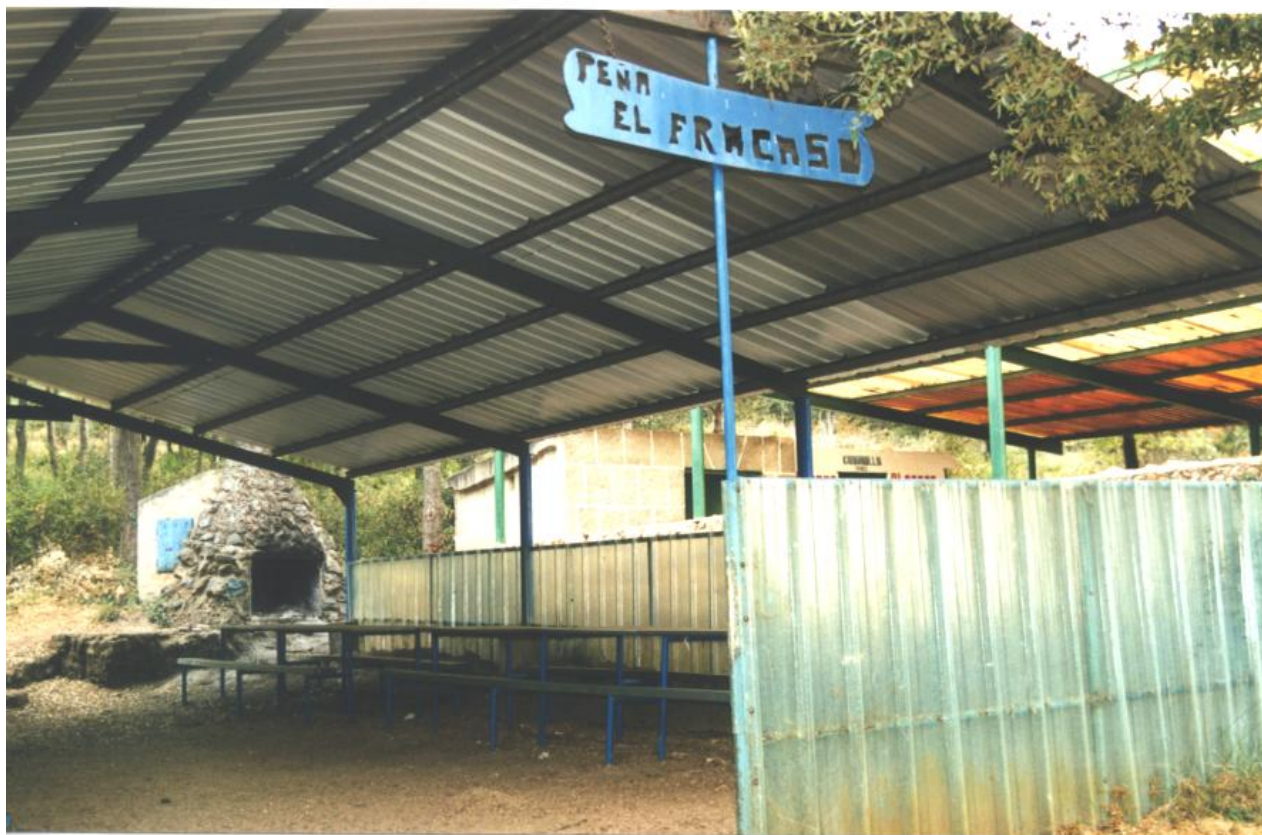
FOTO 33: EL FRACASO

DESCRIPCIÓN:	Tejavana formada por estructura metálica de pilares de perfiles IPN y cerchas. Cerca de bloques de hormigón. Cerramiento de plástico, cubrición de chapa metálica.
DIAGNÓSTICO:	Estado de conservación y limpieza regular.
OBSERVACIONES :	Componentes 63
ACTUACIONES PROPUESTAS :	Supresión de cierres laterales.

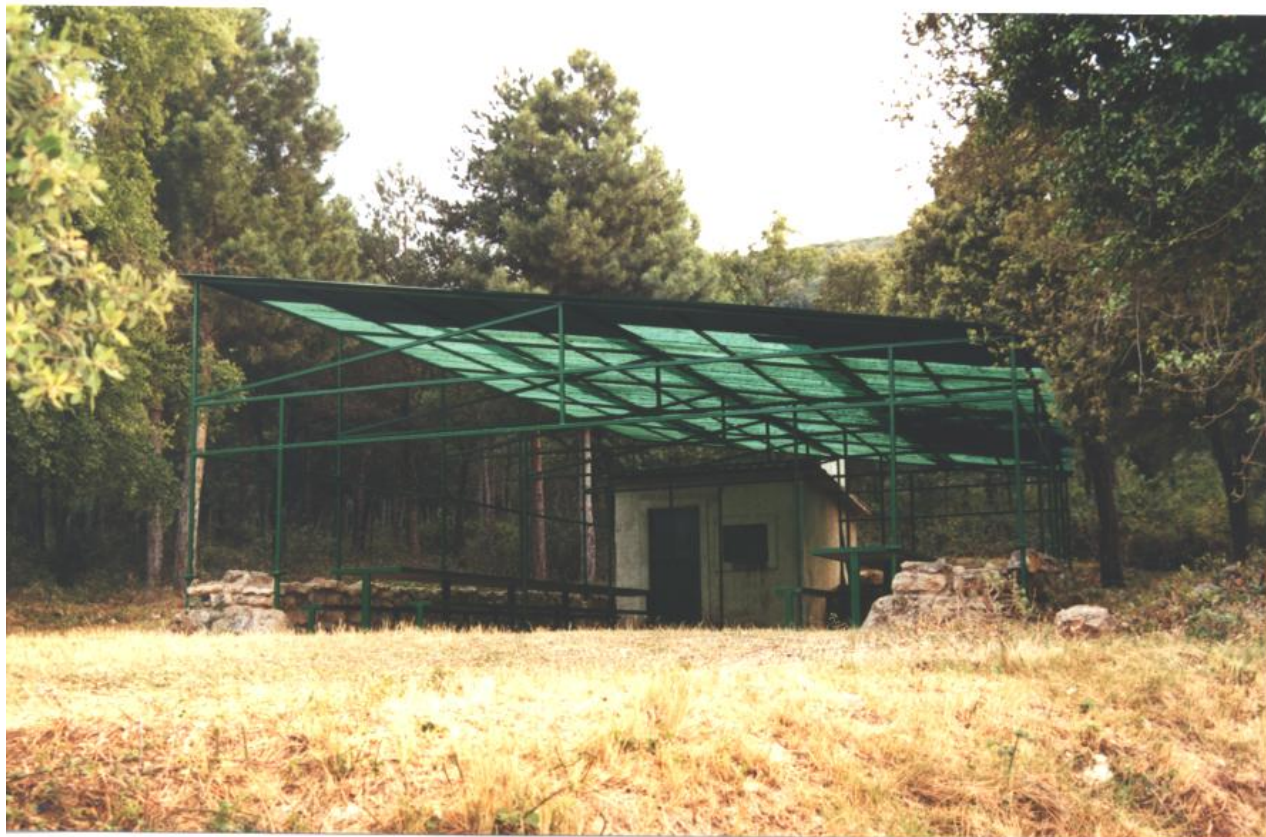
FOTO 34 : LOS ABSTEMIOS

DESCRIPCIÓN:	Construcción formada por dos cuerpos. Un almacén cerrado acabado en mortero con pintura blanca. Tejavana formada por estructura metálica de perfiles tubulares de escasa sección formando cercha. Cubrición plástica verde.
DIAGNÓSTICO:	Estado de conservación y limpieza aceptable.
OBSERVACIONES :	Componentes 185
ACTUACIONES PROPUESTAS :	Sustitución del material de cubierta. Posible refuerzo de elementos estructurales.

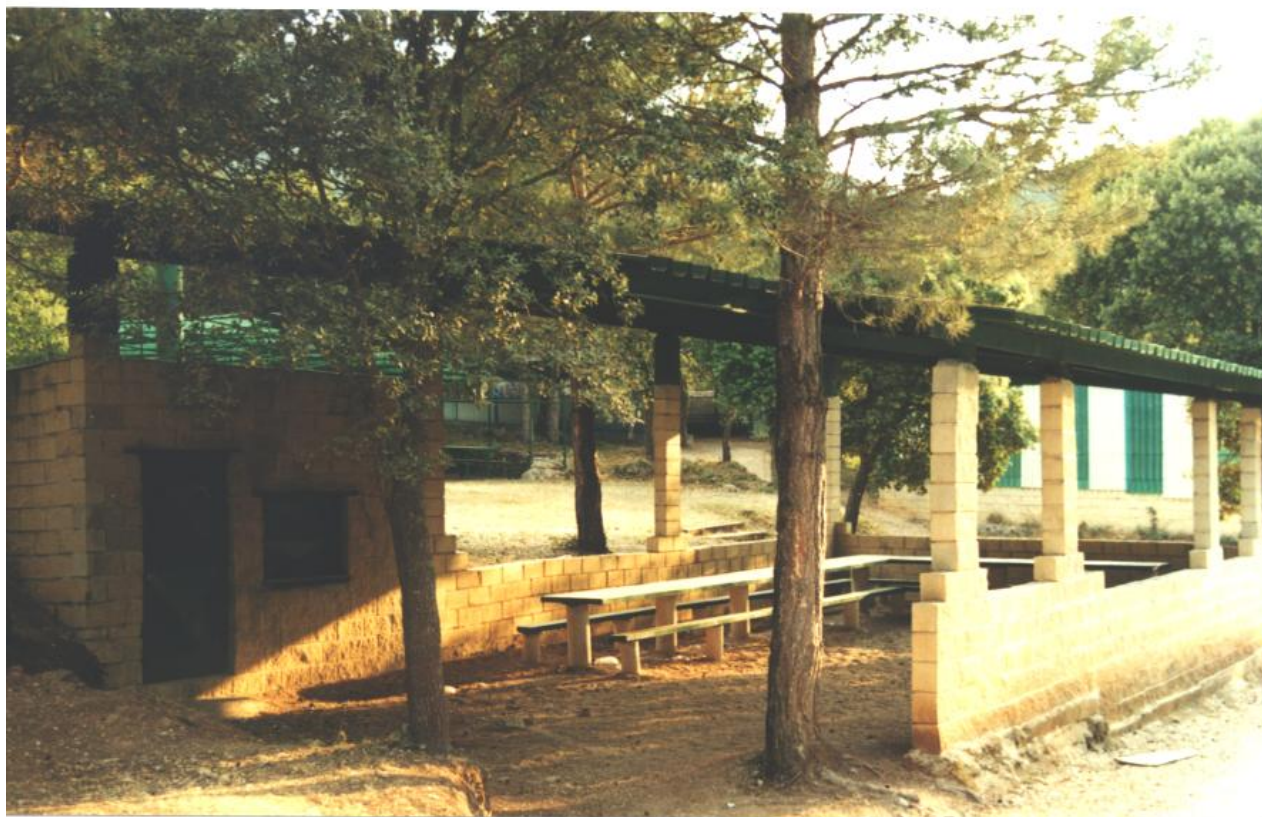
FOTO 35 : LOS GURRUTXURTUS

DESCRIPCIÓN:	Construcción en bloque de hormigón visto formando una cerca y pequeño almacén. Tejavana de estructura metálica de perfiles tubulares y cubrición plástica de color verde. La estructura de cubierta se apoya sobre pilares realizados con bloques de hormigón que acusan una deformación debido a los empujes.
DIAGNÓSTICO:	Estado de conservación y limpieza aceptable.
OBSERVACIONES :	Componentes 56
ACTUACIONES PROPUESTAS :	Sustitución del material de cubierta. Supresión de cierres y petos de bloque visto de hormigón. Refuerzo estructural de apoyos de la cubierta. Eliminación del acabado de bloque visto de hormigón.

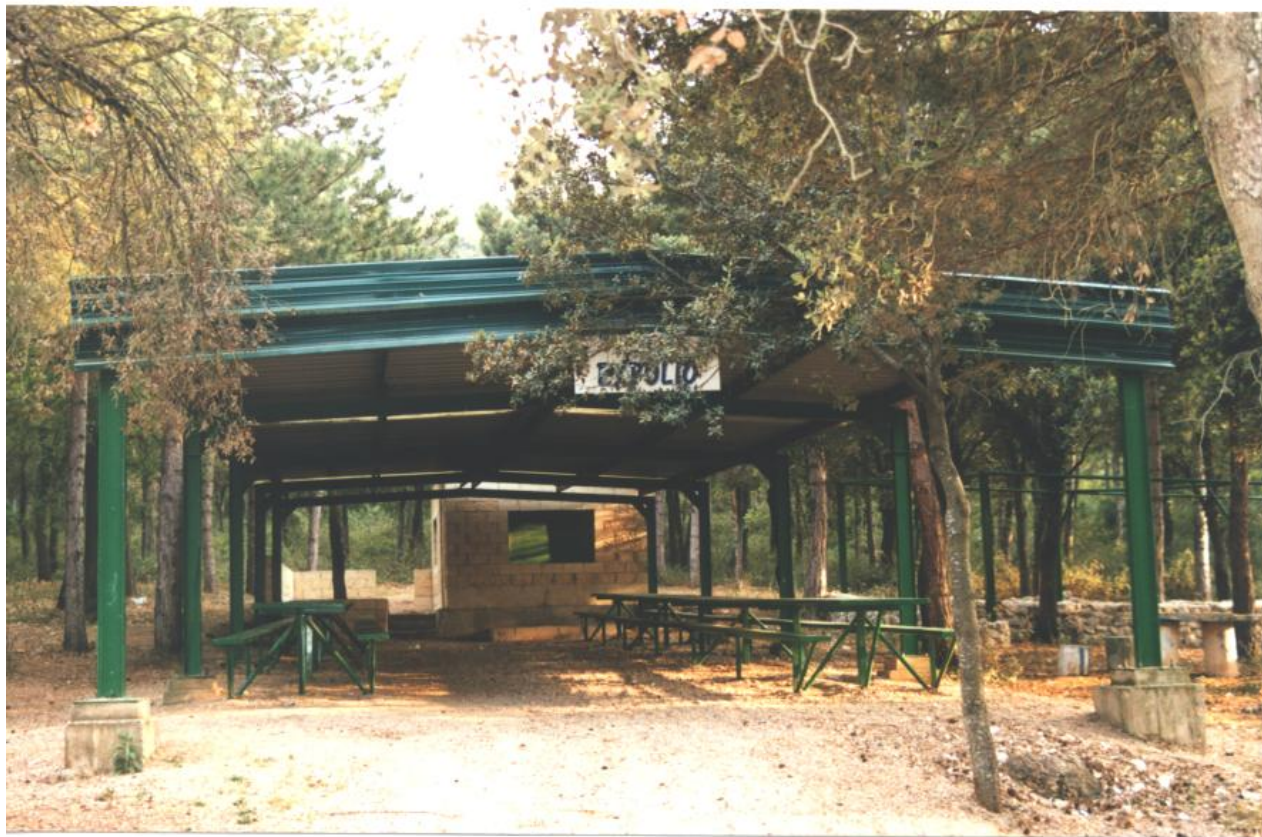
FOTO 36 : EL EXPOLIO

DESCRIPCIÓN:	Tejavana formada por una estructura metálica de perfiles IPN sobredimensionados. Cubrición de chapa metálica. Anexo pequeño almacén de bloque de hormigón.
DIAGNÓSTICO:	Estado de conservación y limpieza aceptable.
OBSERVACIONES :	Componentes 184
ACTUACIONES PROPUESTAS :	Eliminación del acabado de bloque visto de hormigón

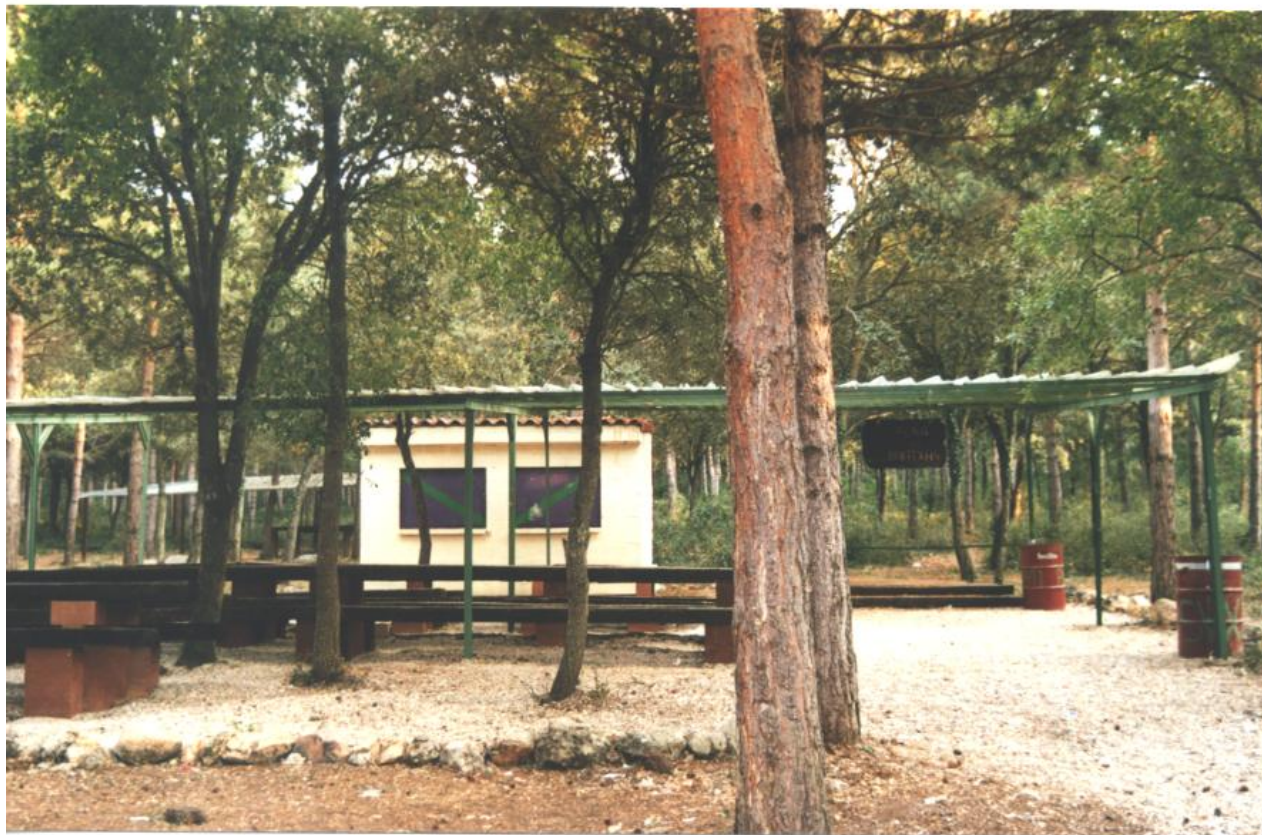
FOTO 37 : LOS BINATXAS

DESCRIPCIÓN:	Dos cuerpos de edificación: Tejavana de estructura metálica de perfiles tubulares de escasa sección y sin rigidizar. Cubrición de chapa y uralita. Almacén pequeño acabado en mortero y pintado de blanco.
DIAGNÓSTICO:	Estado de conservación y limpieza bueno.
OBSERVACIONES:	Componentes 141
ACTUACIONES PROPUESTAS :	Sustitución del material de cubierta. Refuerzo de elementos estructurales o supresión de tejavana
