INVENTARIO DE CONSTRUCCIONES
E INSTALACIONES EXISTENTES

PLAN ESPECIAL DE ORDENACIÓN
DEL ÁREA RECREATIVA
EN SAN JUAN DEL MONTE
MIRANDA DE EBRO (BURGOS)

EXCMO. AYUNTAMIENTO DE MIRANDA DE EBRO

OCTUBRE 2006

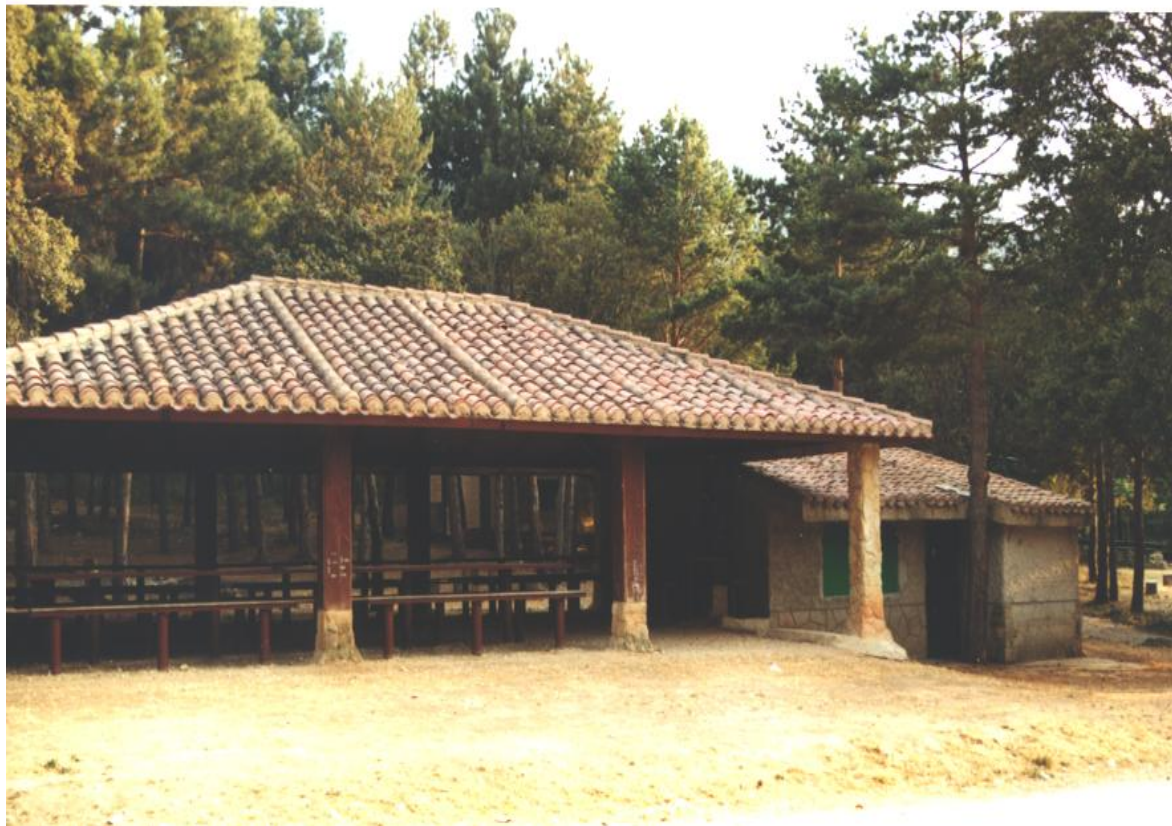
FOTO 38 : LOS DIABLOS

DESCRIPCIÓN: Dos cuerpos de edificación: Almacén acabado en mortero y cubierto de teja. Tejavana formada por pilares de hormigón chapados de piedra y madera. Cubierta a cuatro aguas de vigutas metálicas con tablero cerámico y teja.

DIAGNÓSTICO: Estado de conservación y limpieza bueno.

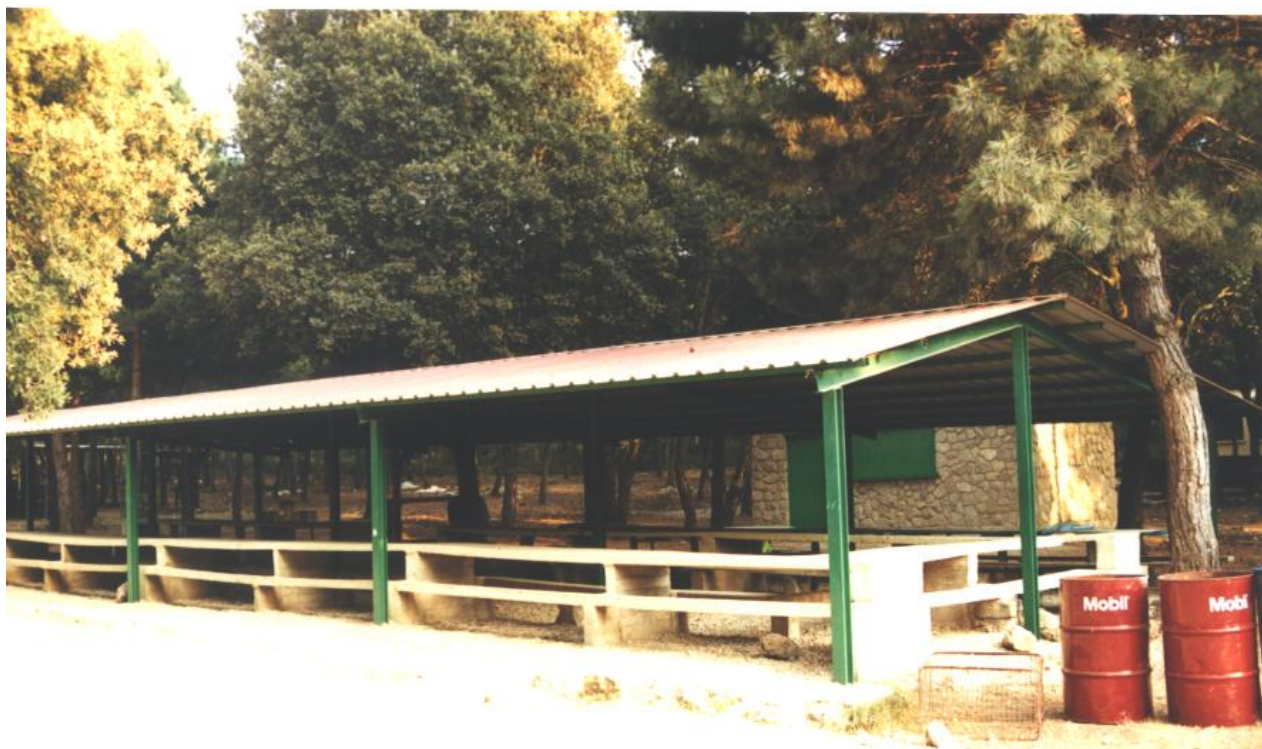
FOTO 39 : BEBE Y SACA

Tejavana formada por estructura metálica de perfiles HEB e IPN. Cubierta a dos aguas con cubrición de chapa roja. Pequeño almacén chapado de piedra con cubierta plana. Dispone de mesas y bancos realizados en madera.

Estado de conservación y limpieza bueno.

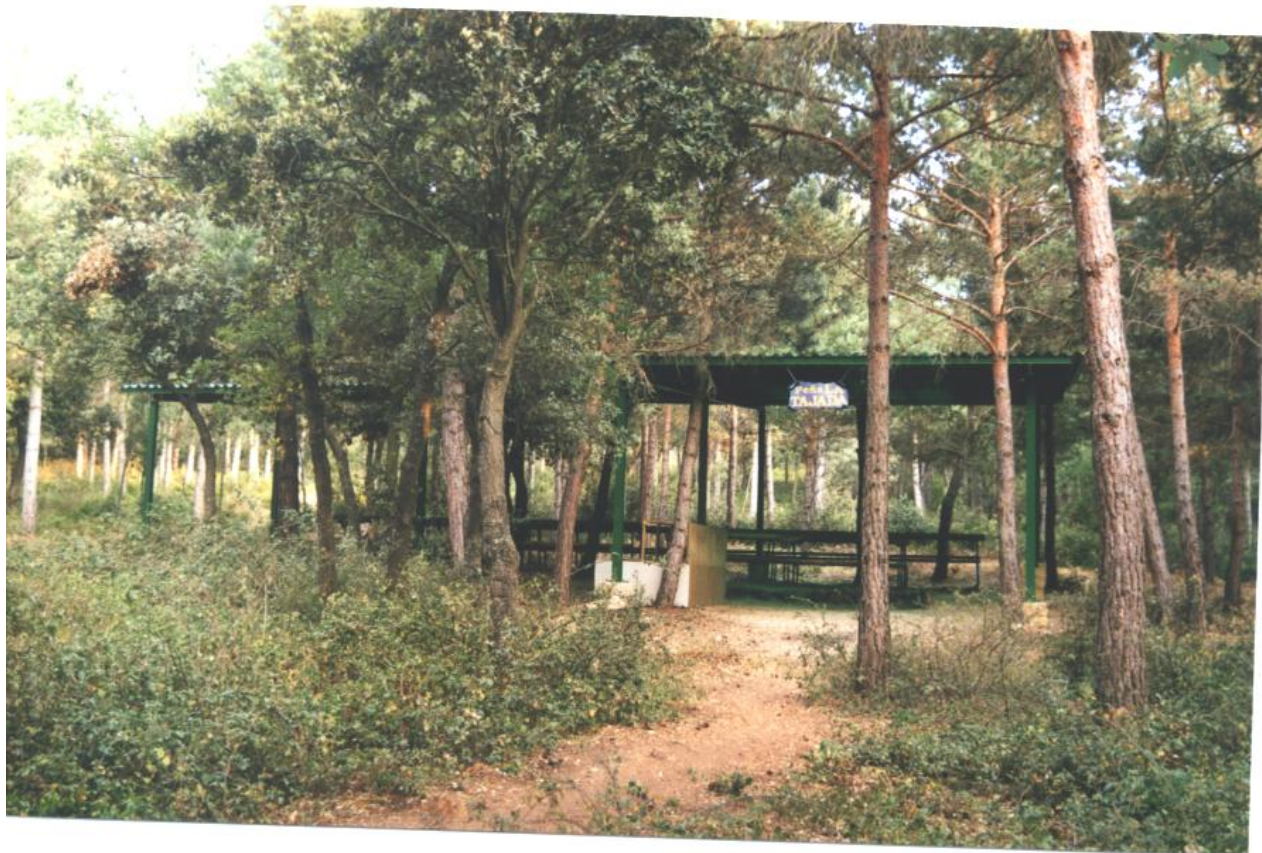
FOTO 40 : LA TAJADA

DESCRIPCIÓN:	Tejavana formada por estructura metálica de perfiles HEB e IPN. Cubrición de plástico verde. La construcción se encuentra separada de los caminos de acceso, entre la maleza del monte en muy mal estado.
DIAGNÓSTICO:	Estado de conservación y limpieza mala.
OBSERVACIONES :	Componentes 103
ACTUACIONES PROPUESTAS :	Supresión de esta instalación por situación no compatible con la ordenación del Plan Especial.

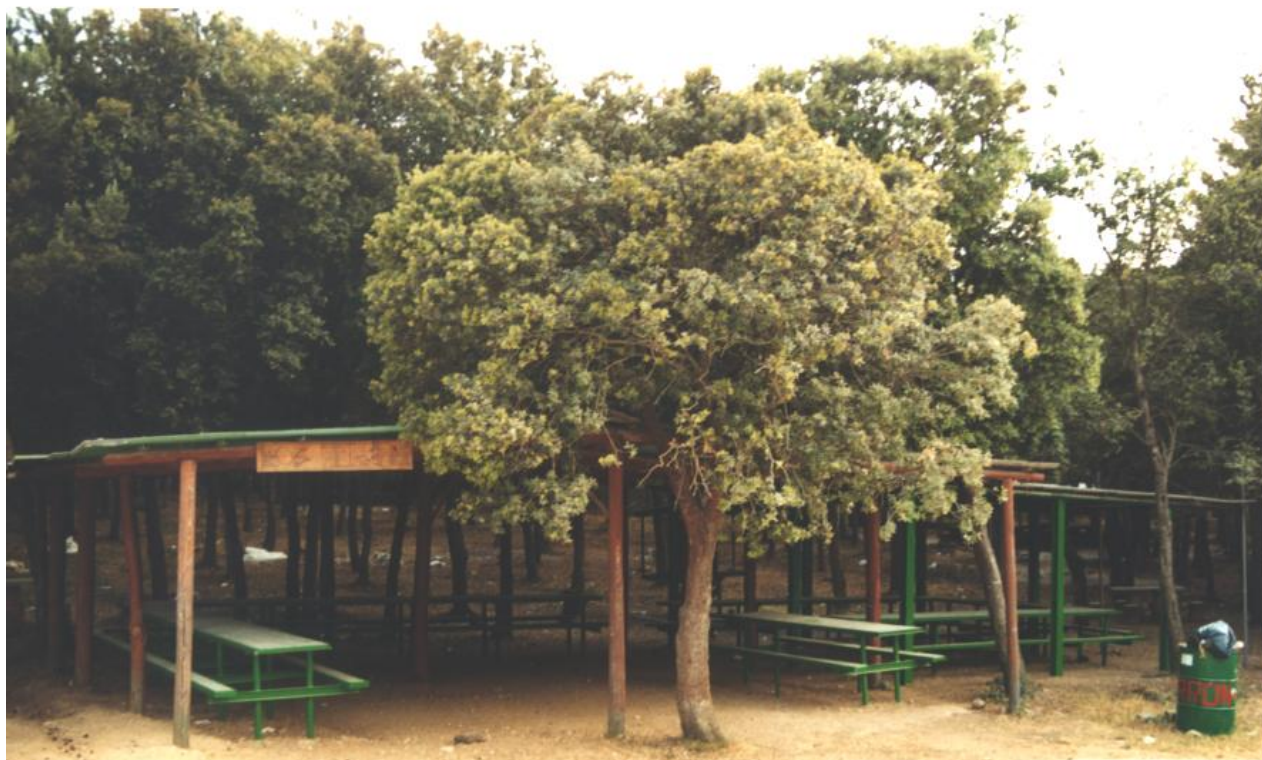
FICHA 41 : LOS HURRA

DESCRIPCIÓN:	Tejavana formada por pies derechos y vigas de madera con rastreles metálicos y cubrición de placas de uralita. La estabilidad de la estructura es precaria.
DIAGNÓSTICO:	Estado de conservación y limpieza malos.
OBSERVACIONES :	Componentes 63
ACTUACIONES PROPUESTAS :	Sustitución de caseta.

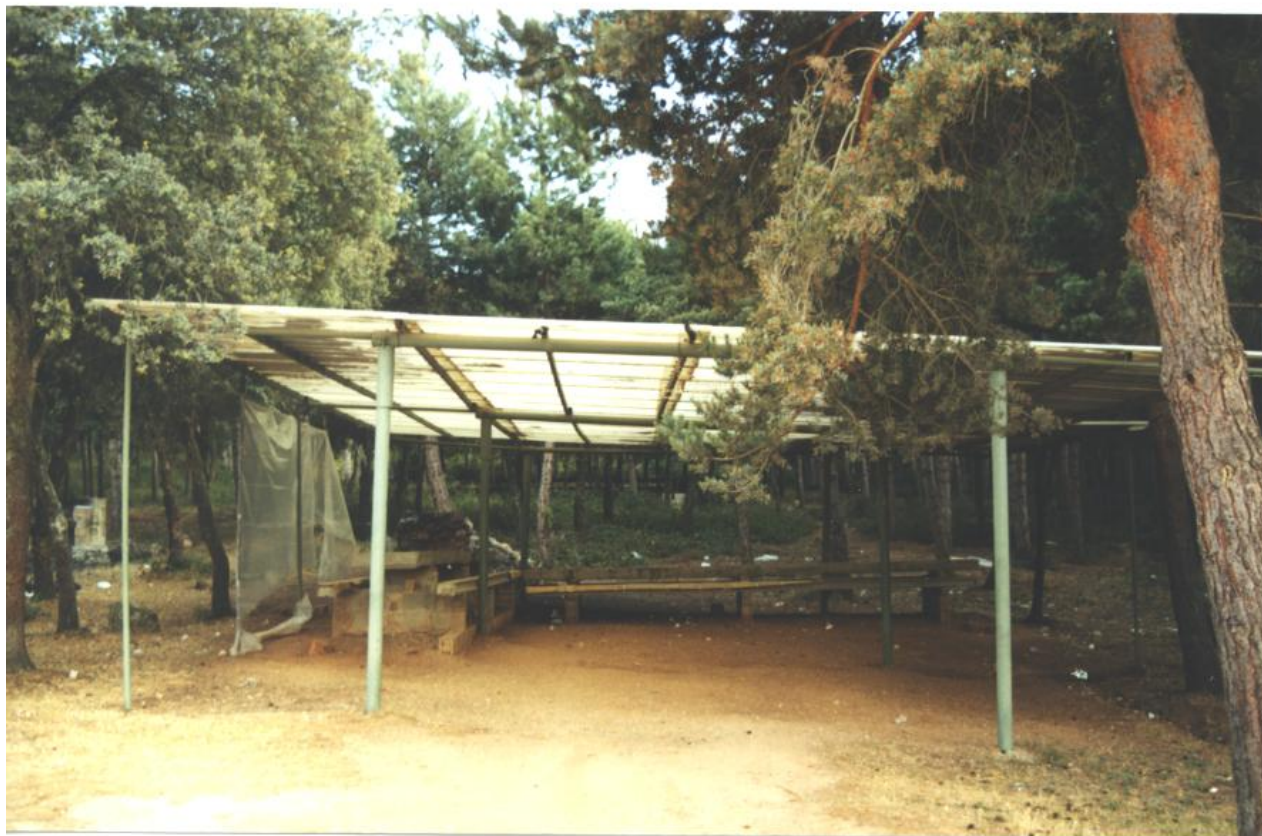
FOTO 42 : LA AMISTAD

DESCRIPCIÓN:	Tejavana formada por estructura metálica tubular de escasa sección. Apoyos no rígidos, estabilidad dudosa. Cubrición de placas de plástico transparente.
DIAGNÓSTICO:	Estado de conservación y limpieza malos.
OBSERVACIONES:	Componentes 89
ACTUACIONES PROPUESTAS :	Sustitución de caseta.

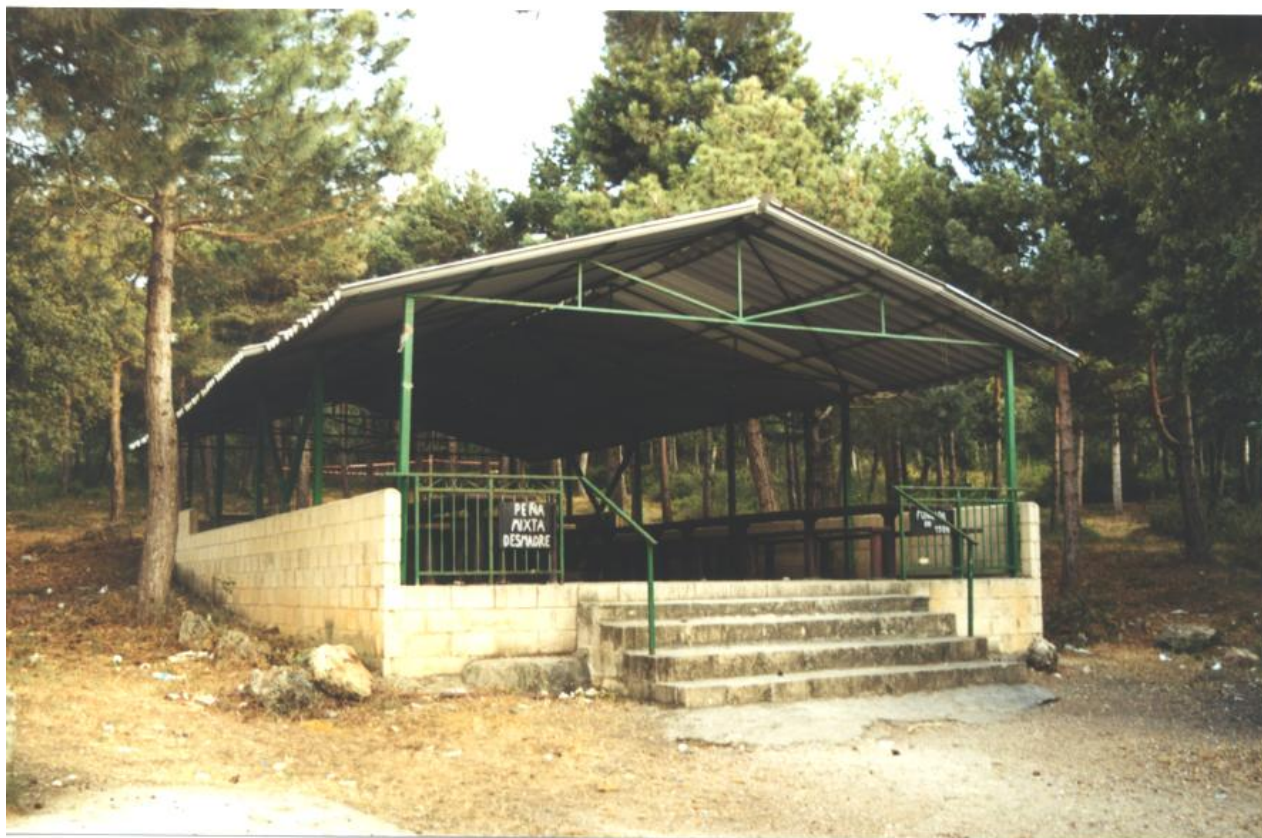
FOTO 43 : EL DESMADRE

DESCRIPCIÓN:	Tejavana formada por estructura metálica de perfiles tubulares de sección muy escasa formando cerchas en cubierta. Apoyo sobre muro de bloques de hormigón que conforman el recinto. Cubrición de chapa.
DIAGNÓSTICO:	Estado de conservación y limpieza malos.
OBSERVACIONES :	Componentes 82
ACTUACIONES PROPUESTAS :	Eliminación del acabado del bloque visto de hormigón. Posible sustitución del material de cubierta y refuerzo estructural.

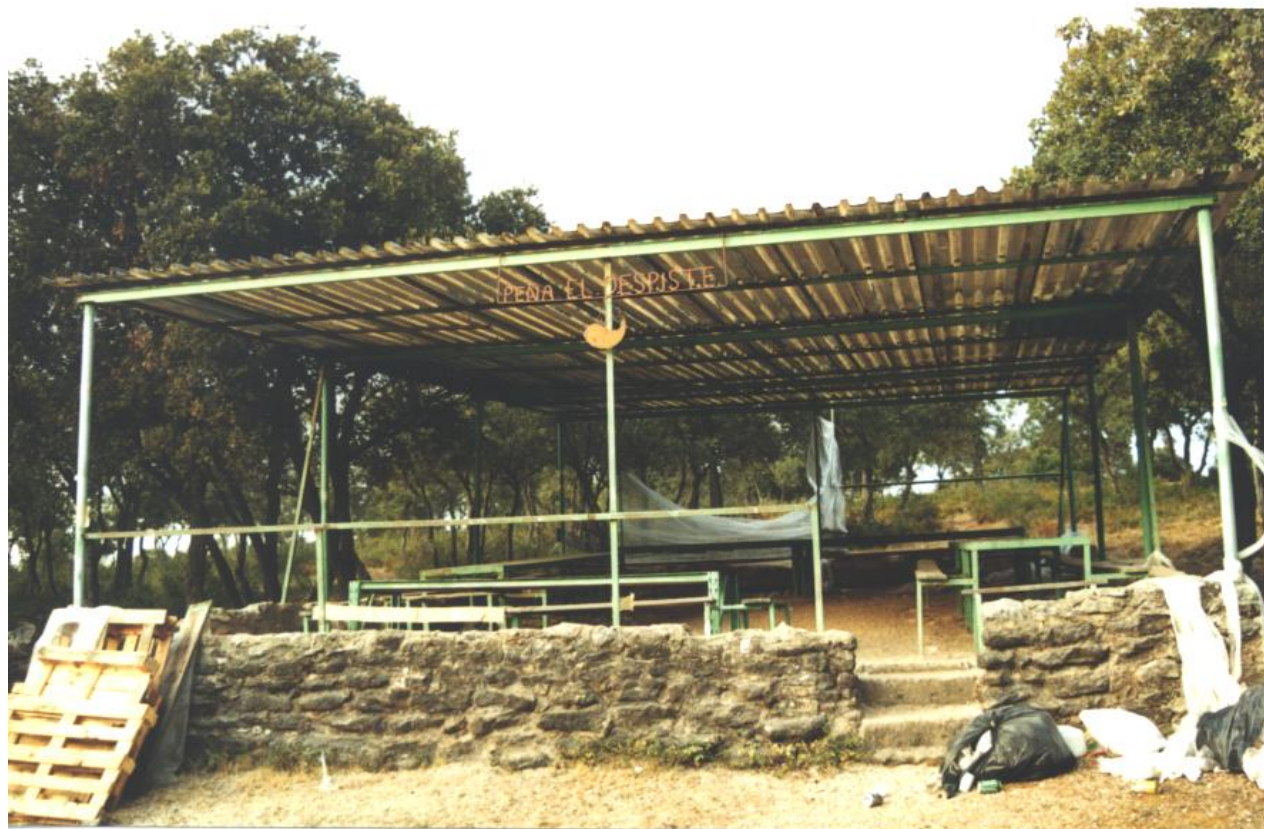
FOTO 44 : EL DESPISTE

Tejavana formada por estructura metálica de perfiles tubulares de poca sección, cubierta a un agua. Cubrición de plástico. Apoyo de los perfiles sobre muro de mampostería de piedra que cierra el recinto.

Estado de conservación y limpieza bueno.

Demolición de la caseta por no ser compatible su situación con la ordenación establecida por el Plan Especial.

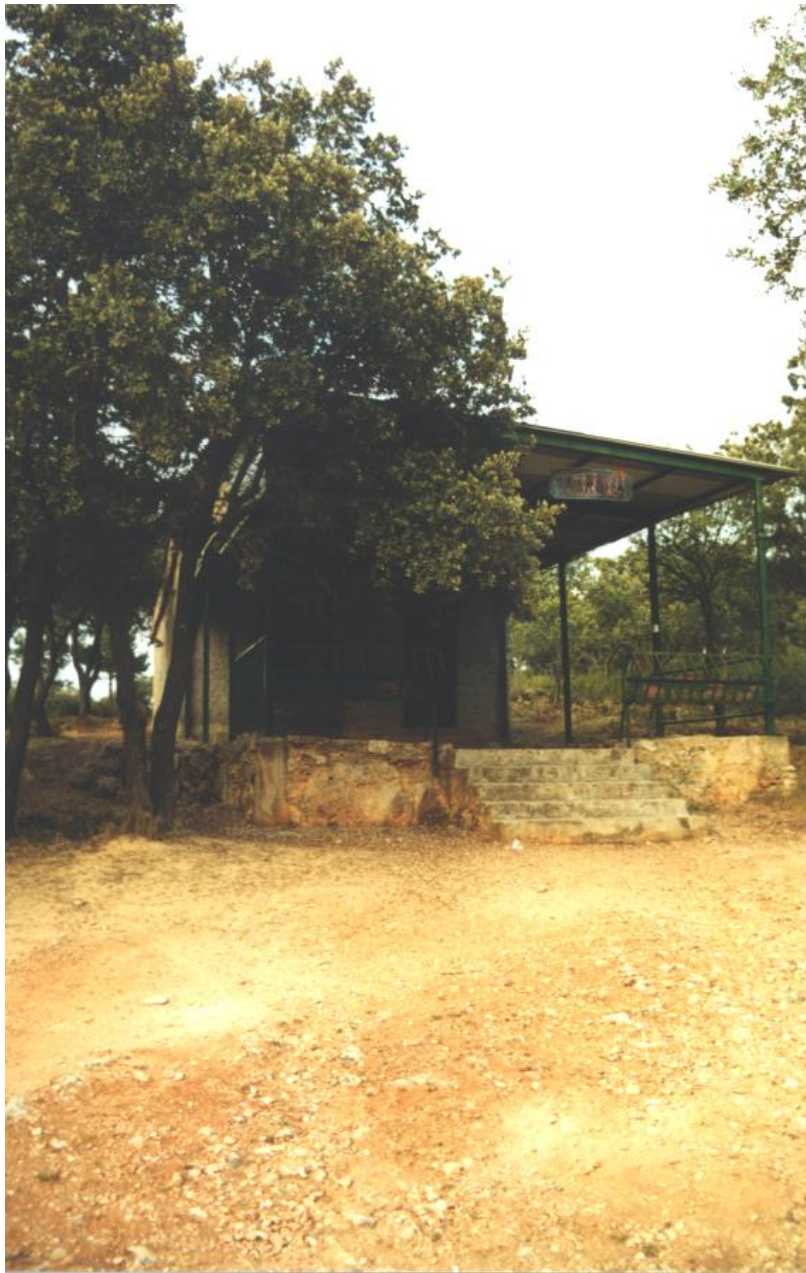
FOTO 45 : TXIRUKA

DESCRIPCIÓN:	Dos cuerpos de edificación: Almacén acabado en mortero y tejavana formada por perfiles metálicos IPN con cubierta a un agua y cubrición de chapa. Cercada con muro de mampostería de piedra y suelo de tierra.
DIAGNÓSTICO:	Estado de conservación y limpieza aceptable.
OBSERVACIONES :	Componentes 63
ACTUACIONES PROPUESTAS:

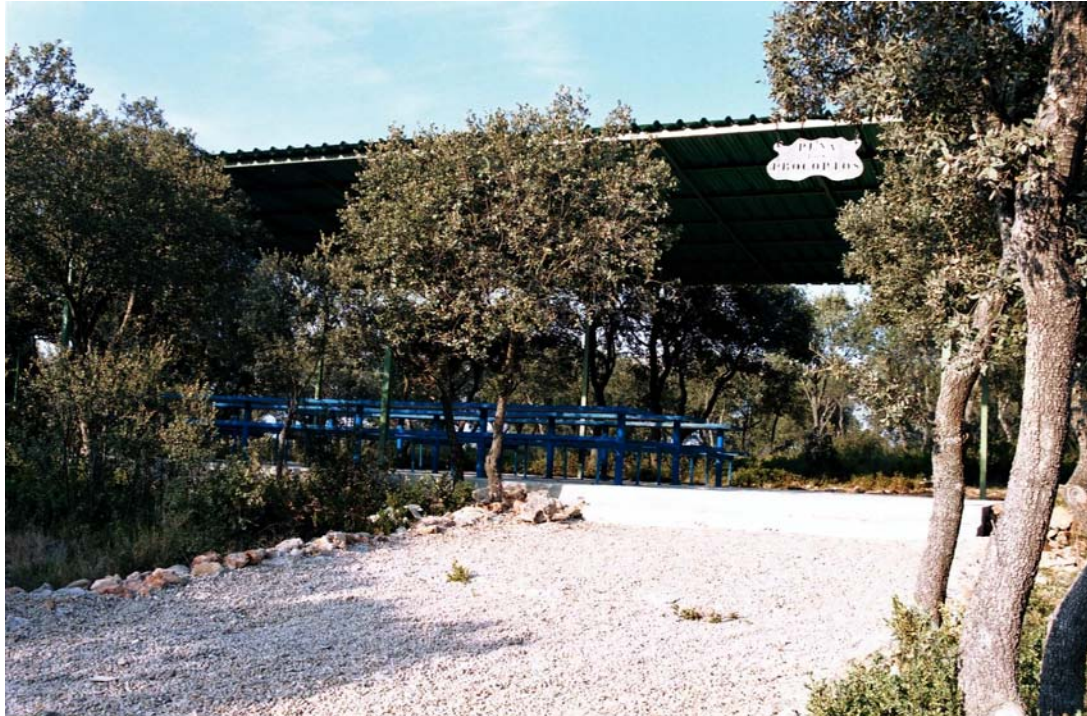
FOTO 46 : LOS PROCOPIOS

Tejavana formada por estructura metálica de pilares de perfil tubular cuadrado y vigas y viguetas IPN de poca sección. Altura de la construcción de más de cuatro metros. Cubrición de placas de plástico verde.

Estado de conservación y limpieza aceptable.

Sustitución del material de cubierta. Refuerzo de elementos estructurales o sustitución de caseta.

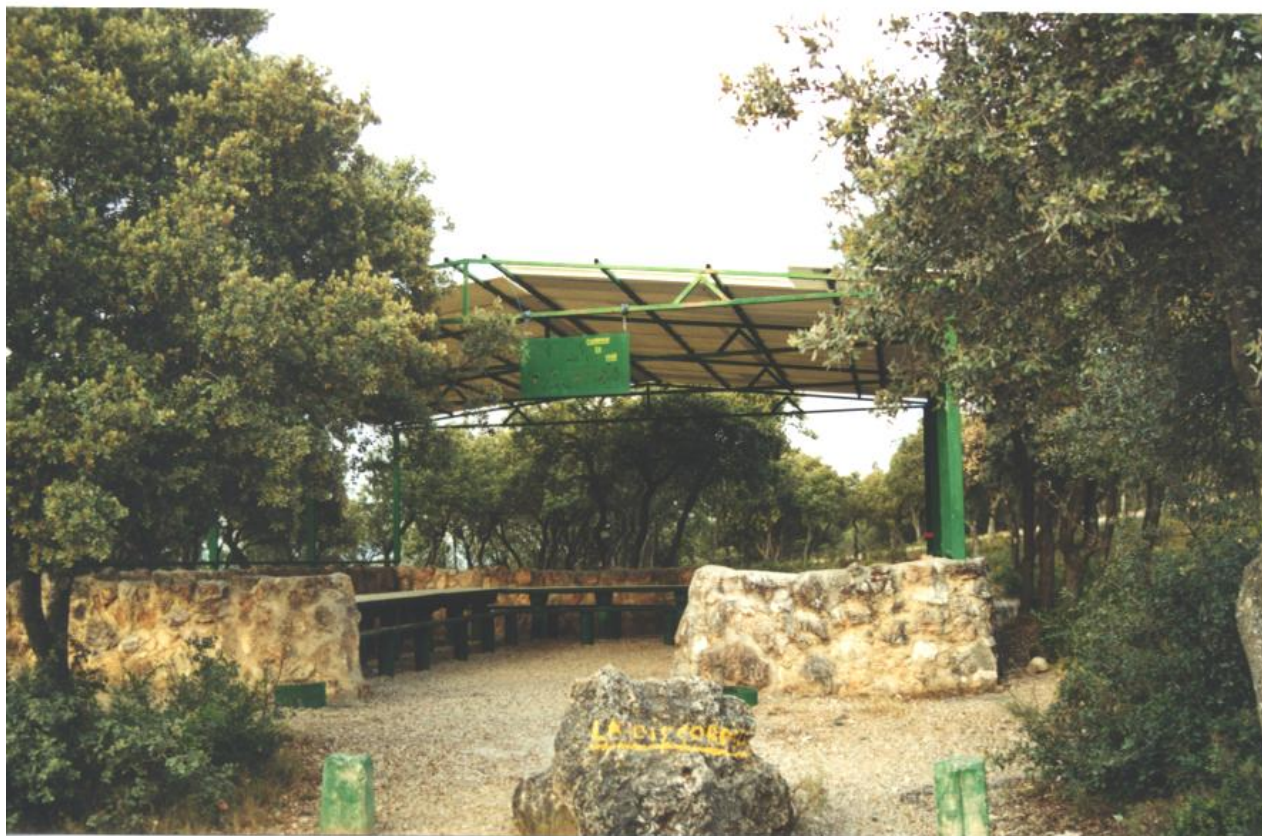
FOTO 47 : LA DISCORDIA

DESCRIPCIÓN: Tejavana de estructura metálica de perfiles formando cercha y cubierta a dos aguas. Cubrición de material plástico blanco. Cerca de mampostería de piedra.

DIAGNÓSTICO: Estado de conservación y limpieza aceptable.

ACTUACIONES PROPUESTAS : Sustitución del material de cubierta.

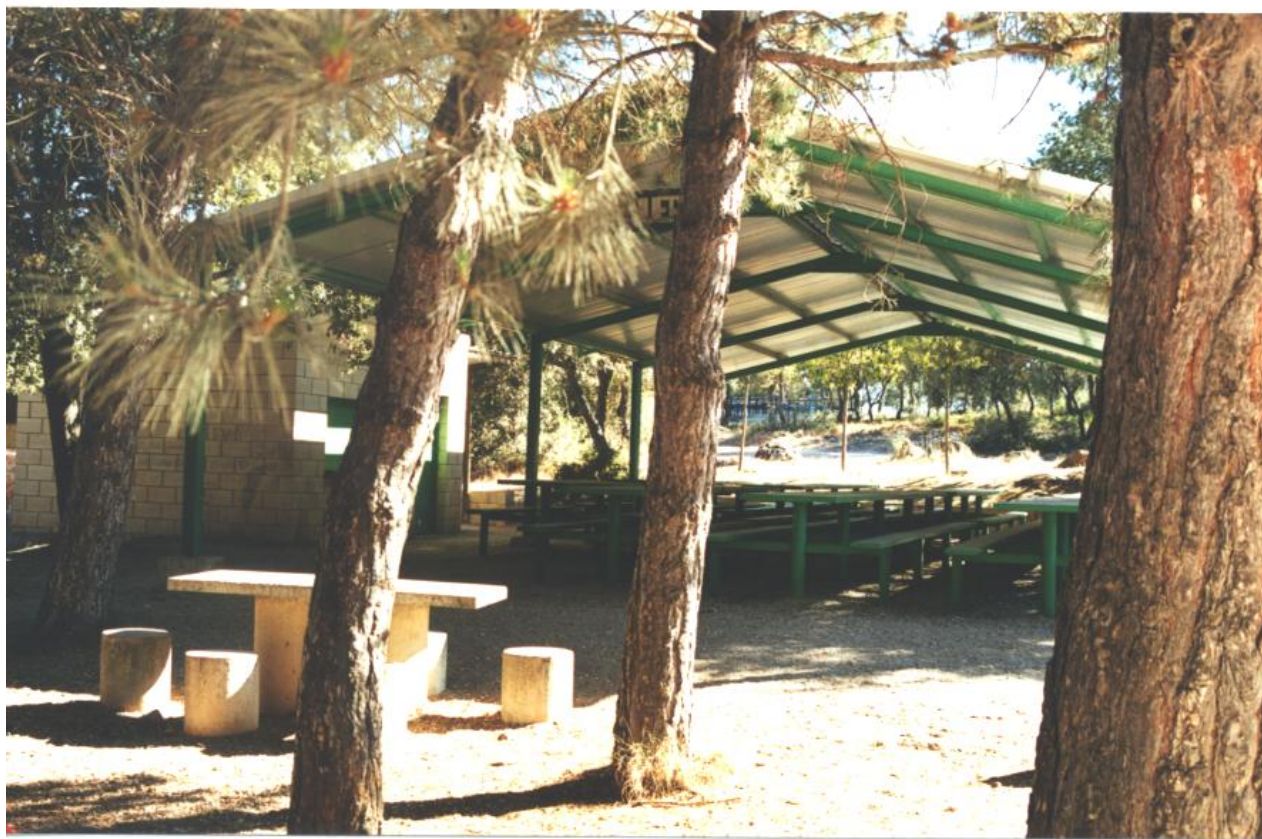
FOTO 48 : LA JUERGA

DESCRIPCIÓN:	Dos cuerpos de edificación: Almacén en bloque de hormigón y cubierta plana. Tejavana de estructura metálica HEB en pilares y vigas. Cubrición de chapa metálica.
DIAGNÓSTICO:	Estado de conservación y limpieza aceptable.
OBSERVACIONES :	Componentes 104
ACTUACIONES PROPUESTAS :	Eliminación de acabado de bloque visto de hormigón

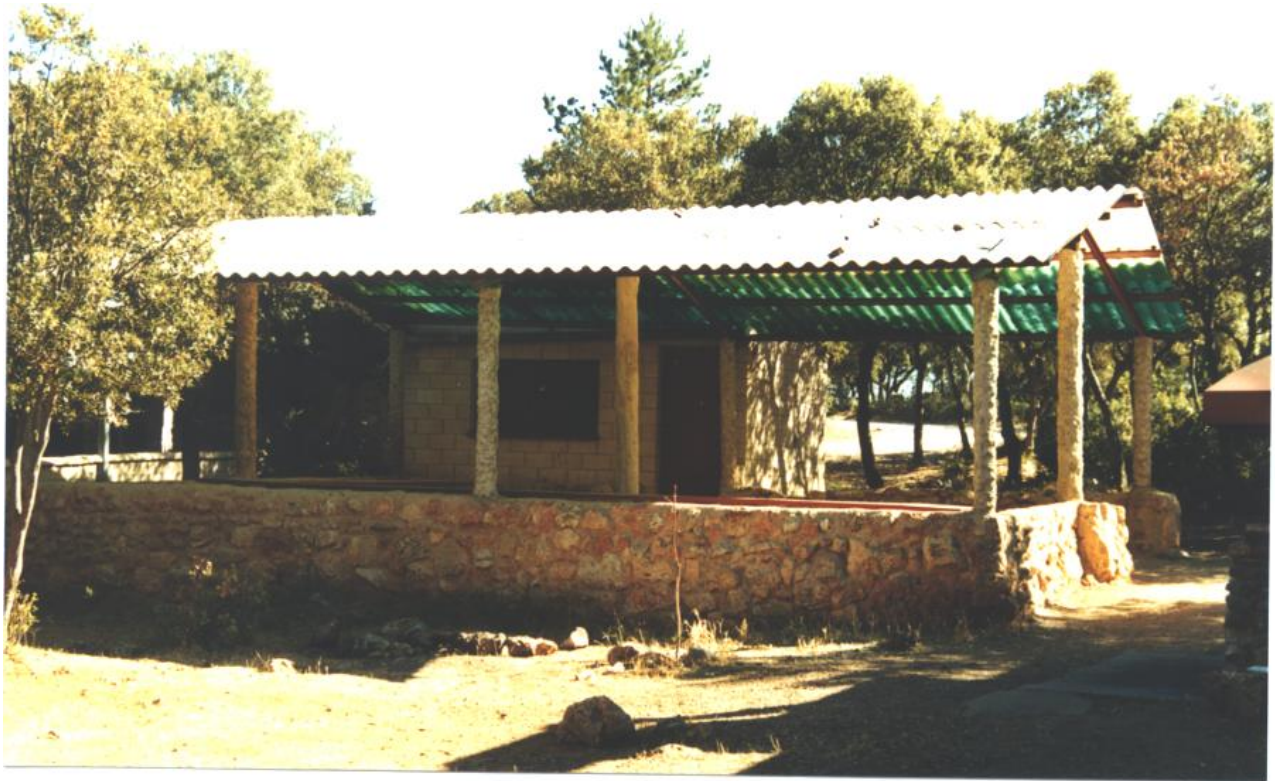
FOTO 49 : LA TXANZA

DESCRIPCIÓN: Dos cuerpos de edificación: Almacén en bloque de hormigón visto. Tejavana de reducido tamaño en estructura metálica en mal estado, deformada y oxidada. Apoyos sobre cerca de mampostería de piedra. Cubrición en plástico verde.

DIAGNÓSTICO: Estado de conservación y limpieza aceptable.

ACTUACIONES PROPUESTAS : Sustitución del material de cubierta. Refuerzo o sustitución de elementos estructurales de cubierta.

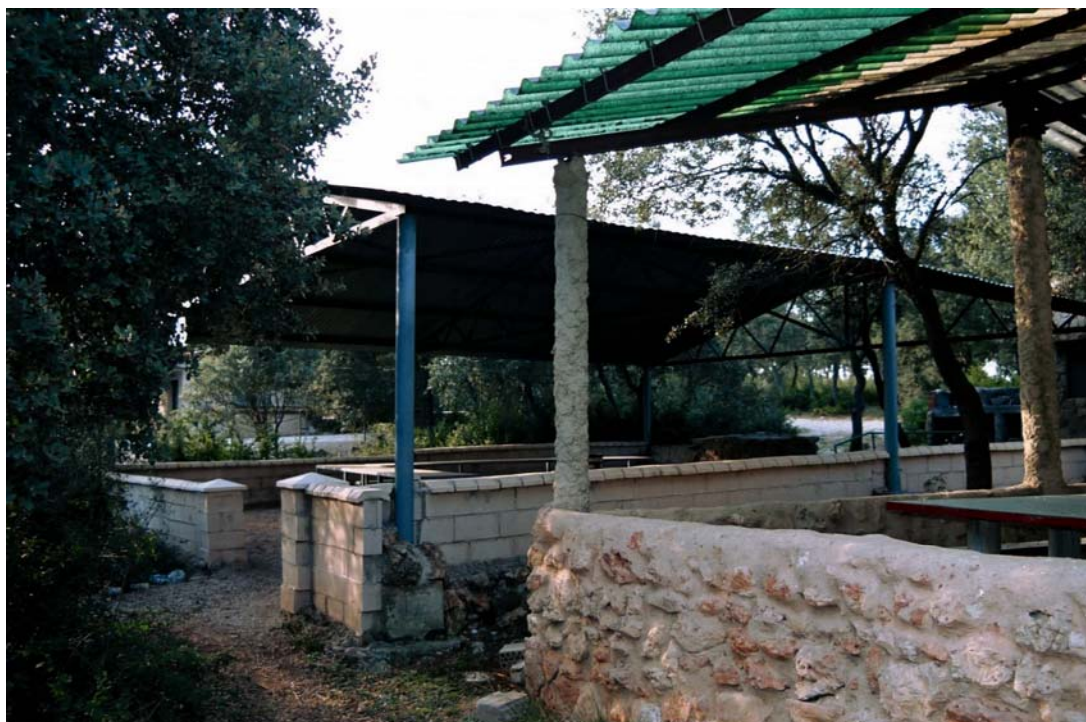
FOTO 50 : LOS KARDIACOS

DESCRIPCIÓN:	Dos cuerpos de edificación: Almacén chapado de piedra. Tejavana formada por estructura metálica de perfiles tubulares en pilares y cercha en la formación de cubierta a dos aguas. Cubrición de chapa.
DIAGNÓSTICO:	Estado de conservación y limpieza aceptable.
OBSERVACIONES :	Componentes 93
ACTUACIONES PROPUESTAS :	Eliminación de acabado de bloque visto de hormigón en cierres. Eliminación color azul , disonante, en estructura metálica

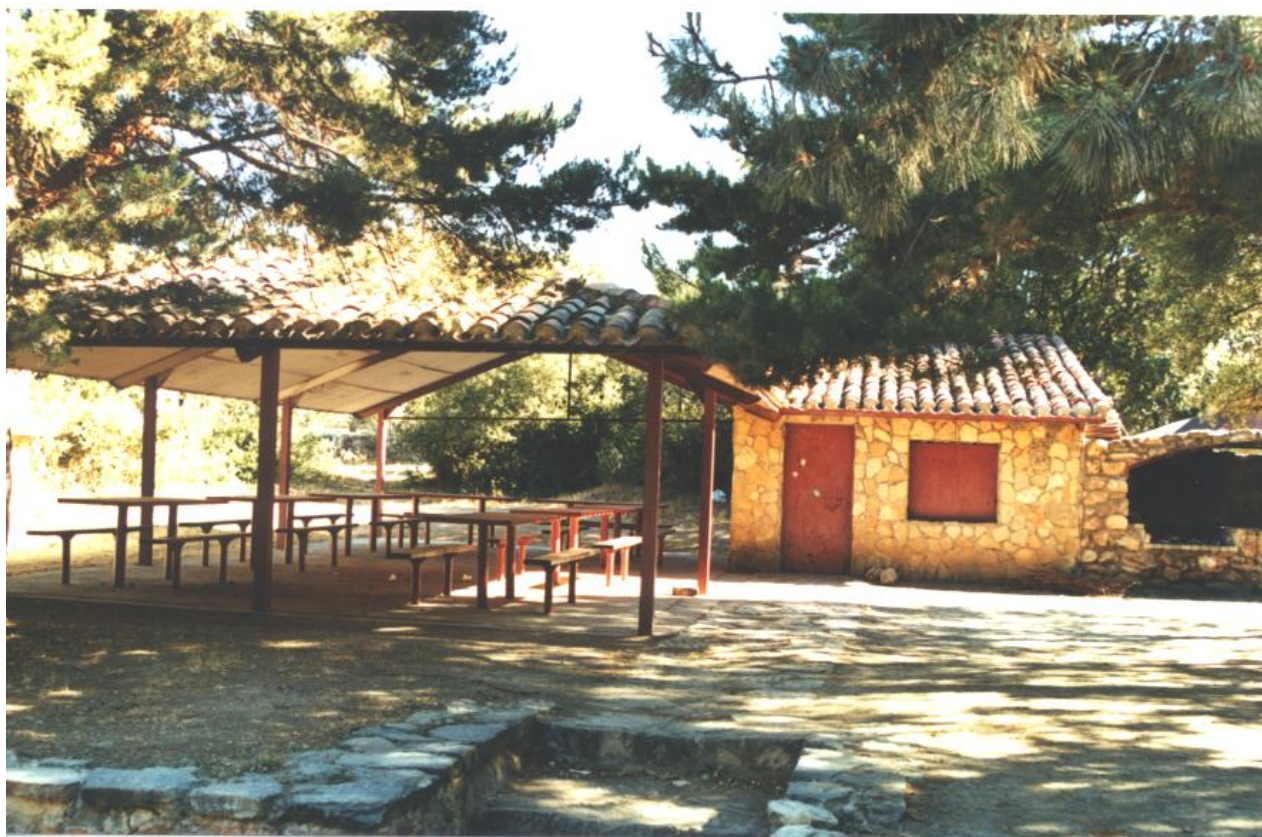
FOTO 51 : LOS DANDIS

Dos cuerpos de edificación: Almacén chapado en piedra con chimenea y cubierta a dos aguas de teja. Tejavana formada por estructura metálica de perfiles tubulares e IPN como vigas más tablero cerámico y teja como cubrición.

Estado de conservación y limpieza buenos.

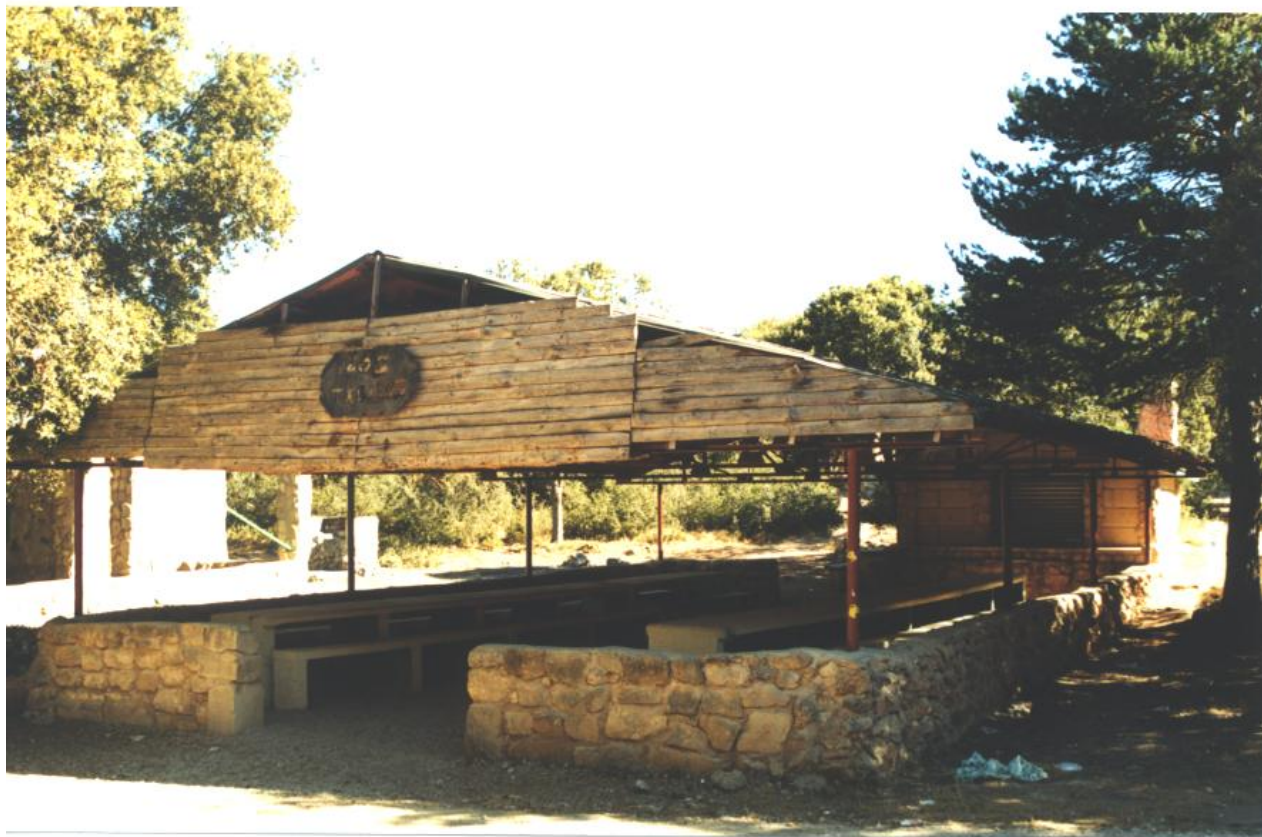
FOTO 52 : LOS TXOLLOS

DESCRIPCIÓN:	Dos cuerpos de edificación: Almacén en bloque de hormigón visto. Tejavana formada por estructura metálica de pequeños perfiles tubulares formando cercha en cubierta a dos aguas. Cubrición de otros materiales. Cerramiento parcial de madera rústica. Cercado de mampostería de piedra.
DIAGNÓSTICO:	Estado de conservación y limpieza aceptable.
OBSERVACIONES :	Componentes 60
ACTUACIONES PROPUESTAS :	Eliminación de acabado de bloque visto de hormigón en almacén. Posible refuerzo estructural.

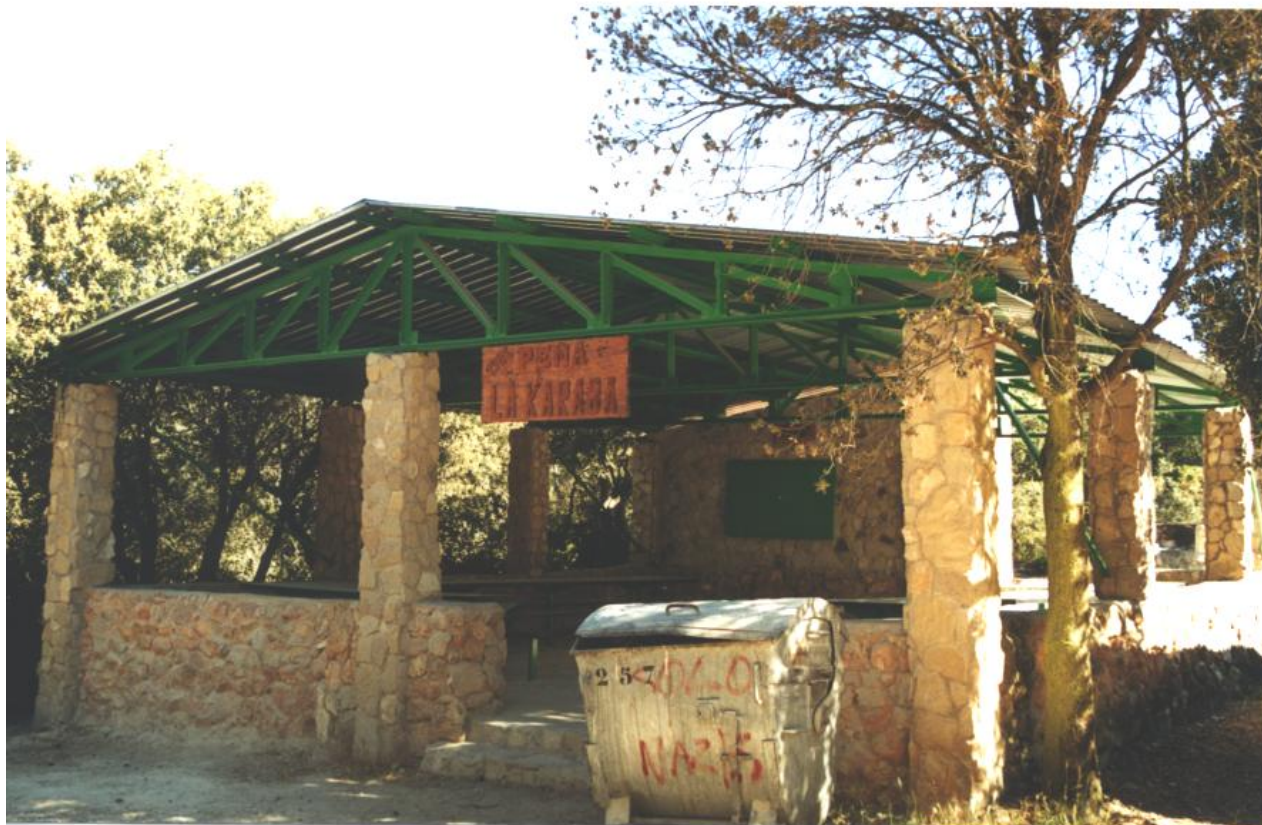
FOTO 53 : LA KARABA

DESCRIPCIÓN:	Dos cuerpos de edificación: Almacén chapado en piedra con cubierta plana. Tejavana formada por cerchas metálicas que apoyan en pilares chapados de piedra. Cubrición de teja. Cercado de mampostería de piedra.
DIAGNÓSTICO:	Estado de conservación y limpieza buena.
OBSERVACIONES :	Componentes 139
ACTUACIONES PROPUESTAS :	Localización alternativa de contenedor de basura.

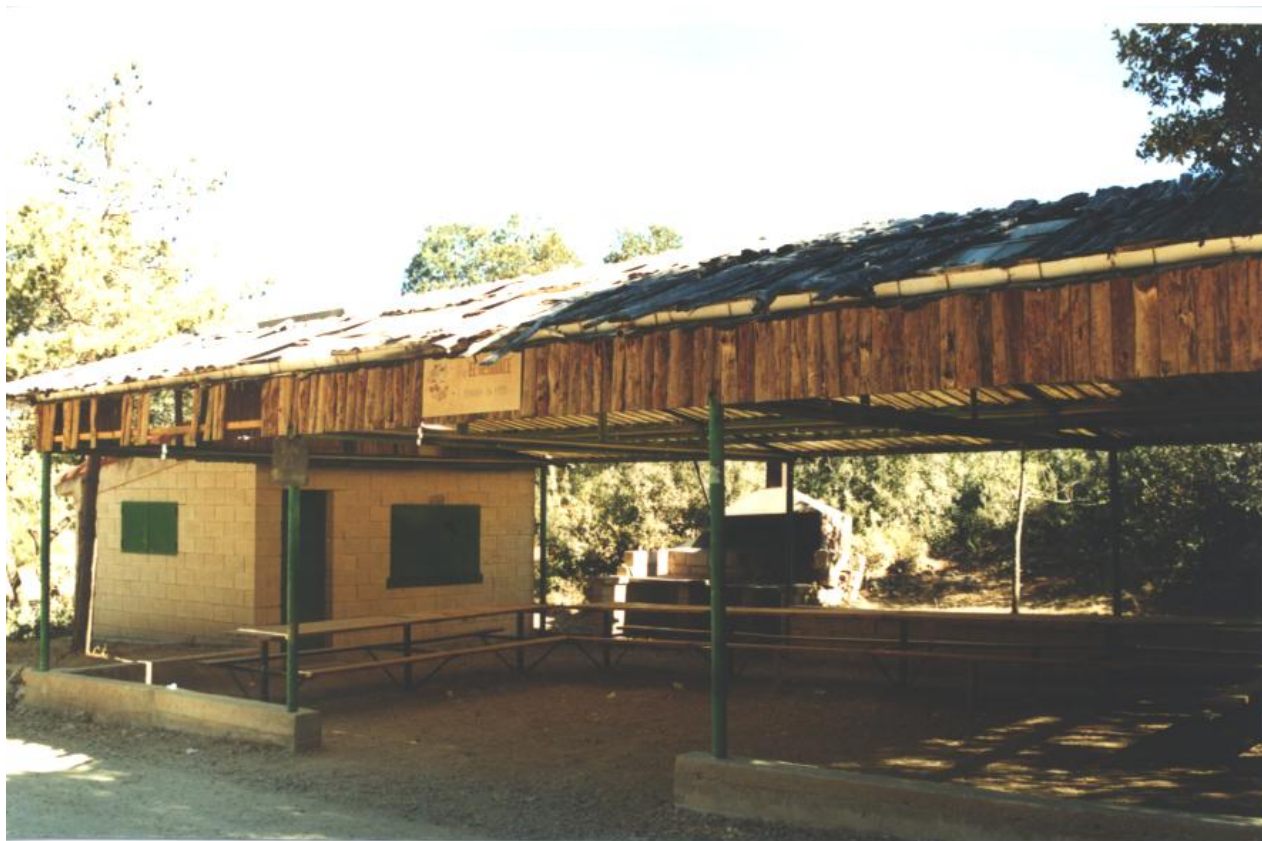
FOTO 54 : EL DESGUACE

Dos cuerpos de edificación: Almacén en bloque de hormigón visto con cubierta plana. Tejavana formada por estructura metálica de perfiles tubulares de poca sección formando cerchas en cubierta a dos aguas. Cubrición de chapa en parte revestida de corteza de madera. Apoyos sobre murete de cemento.

Estado de conservación y limpieza aceptable.

Eliminación de acabado de bloque visto de hormigón. Posible refuerzo de elementos estructurales.

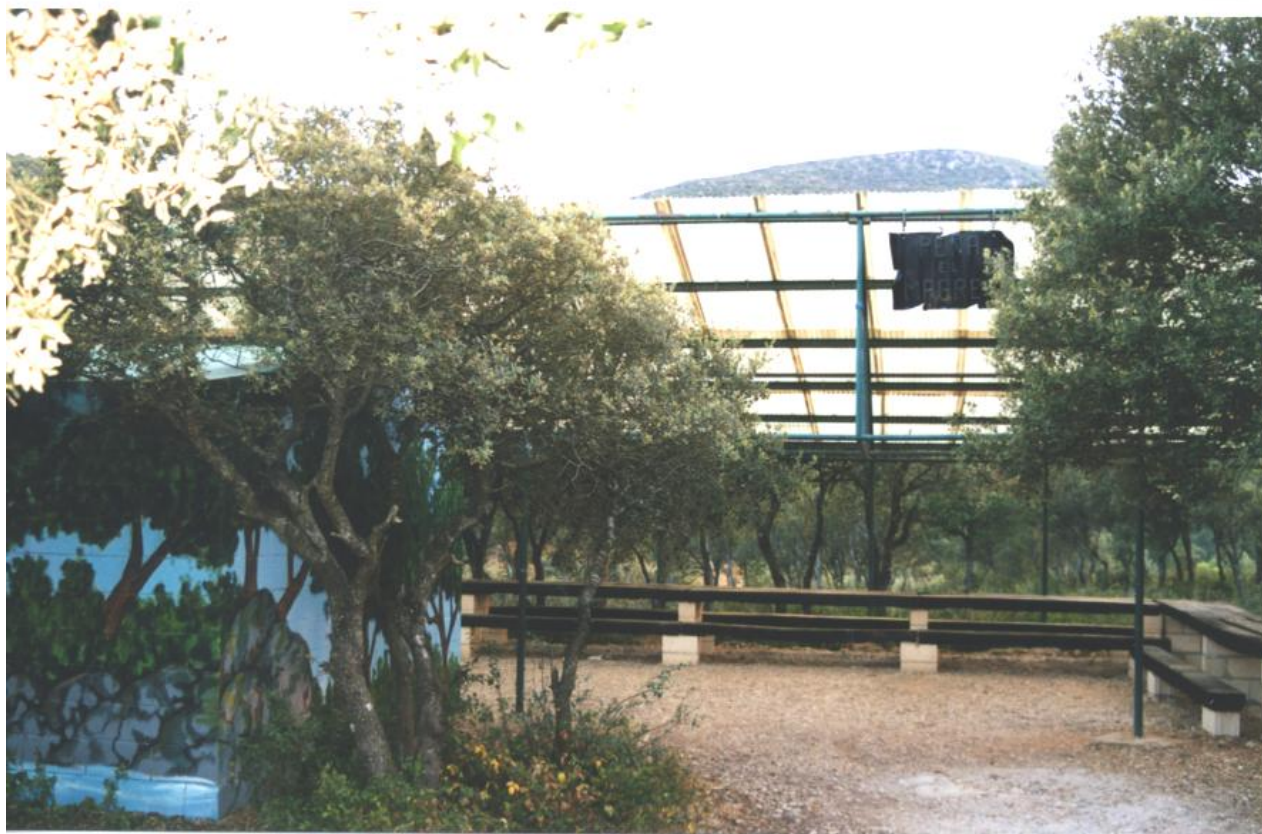
FOTO 55 : EL MAGREO

DESCRIPCIÓN:	Dos cuerpos de edificación: Almacén acabado en color azul. Tejavana formada por estructura metálica de perfiles tubulares de escasa sección. Cubrición de placas de plástico.
DIAGNÓSTICO:	Estado de conservación y limpieza aceptable.
OBSERVACIONES :	Componentes 91
ACTUACIONES PROPUESTAS :	Refuerzo de elementos estructurales o sustitución de caseta. Sustitución del material de cubierta. Eliminación de color azul, disonante, y acabado de bloque visto de hormigón.

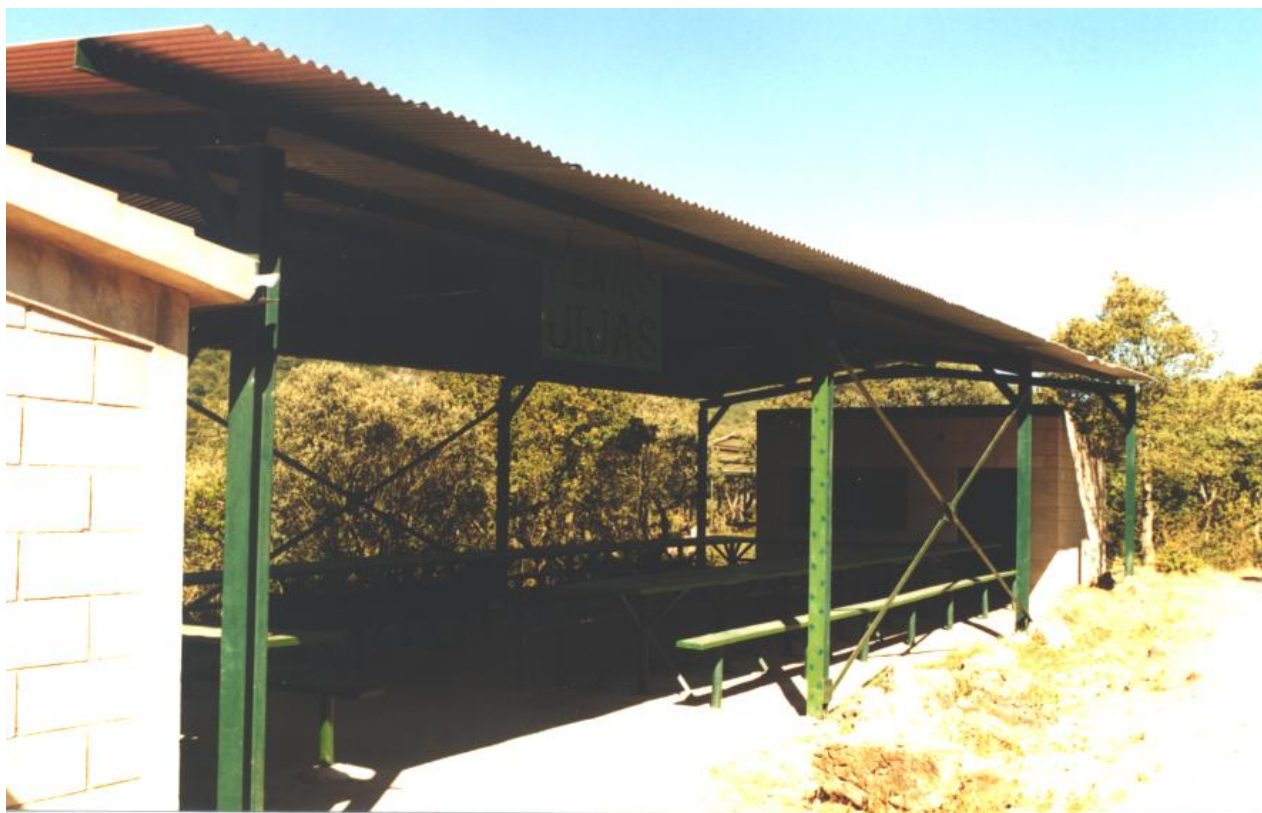
FOTO 56 : LOS JJAS

Dos cuerpos de edificación: Almacén en bloque de hormigón visto. Tejavana de estructura metálica de perfiles HEB e IPN, correctamente arriostrada. Cubrición de chapa.

Estado de conservación y limpieza aceptable.

Eliminación de acabado de bloque visto de hormigón. Posible sustitución de caseta.

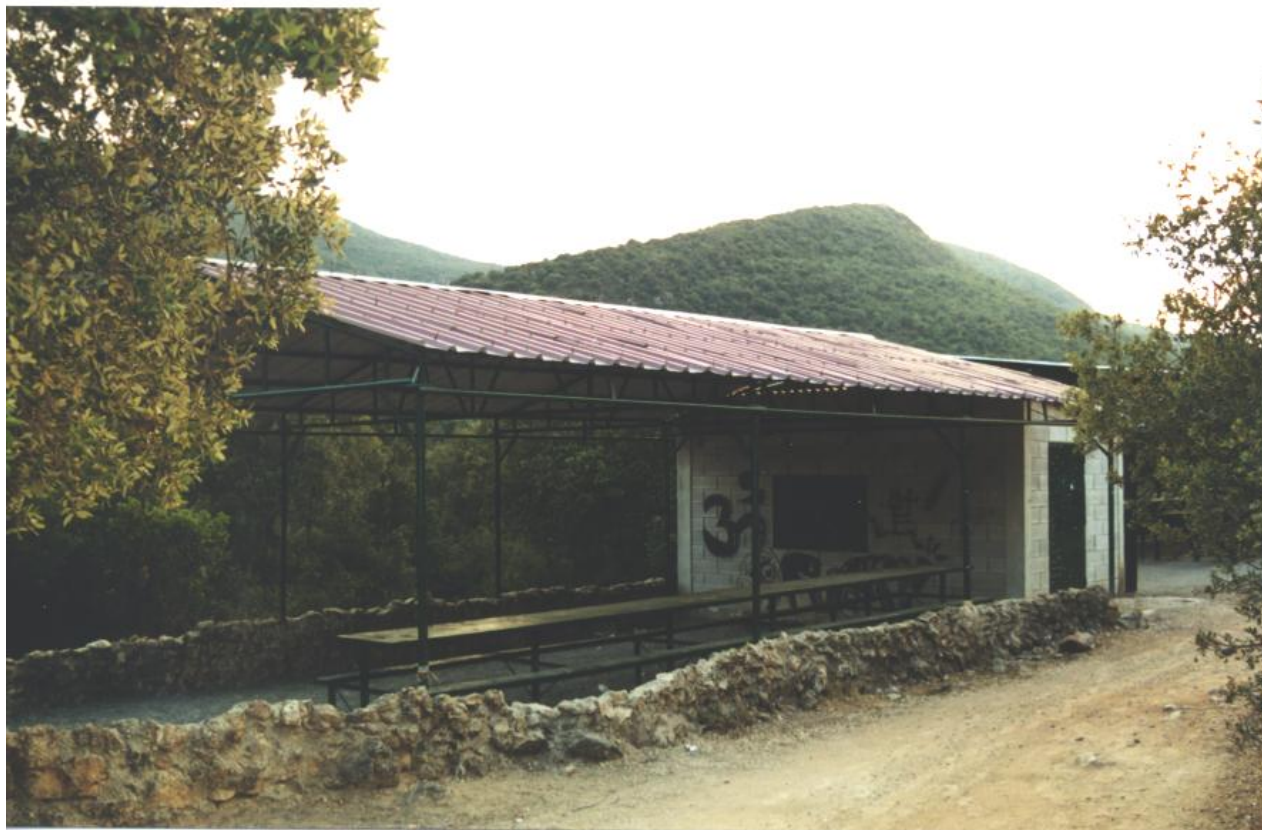
FOTO 57 : LA BRONCA

DESCRIPCIÓN:	Dos cuerpos de edificación: Almacén en bloque de hormigón visto. Tejavana formada por ligera estructura metálica de perfiles tubulares. Cubrición de teja. Cercado de murete de mampostería de piedra.
DIAGNÓSTICO:	Estado de conservación y limpieza regular.
OBSERVACIONES :	Componentes 83
ACTUACIONES PROPUESTAS :	Posible sustitución de caseta.
