INVENTARIO DE CONSTRUCCIONES
E INSTALACIONES EXISTENTES

PLAN ESPECIAL DE ORDENACIÓN
DEL ÁREA RECREATIVA
EN SAN JUAN DEL MONTE
MIRANDA DE EBRO (BURGOS)

EXCMO. AYUNTAMIENTO DE MIRANDA DE EBRO

OCTUBRE 2006

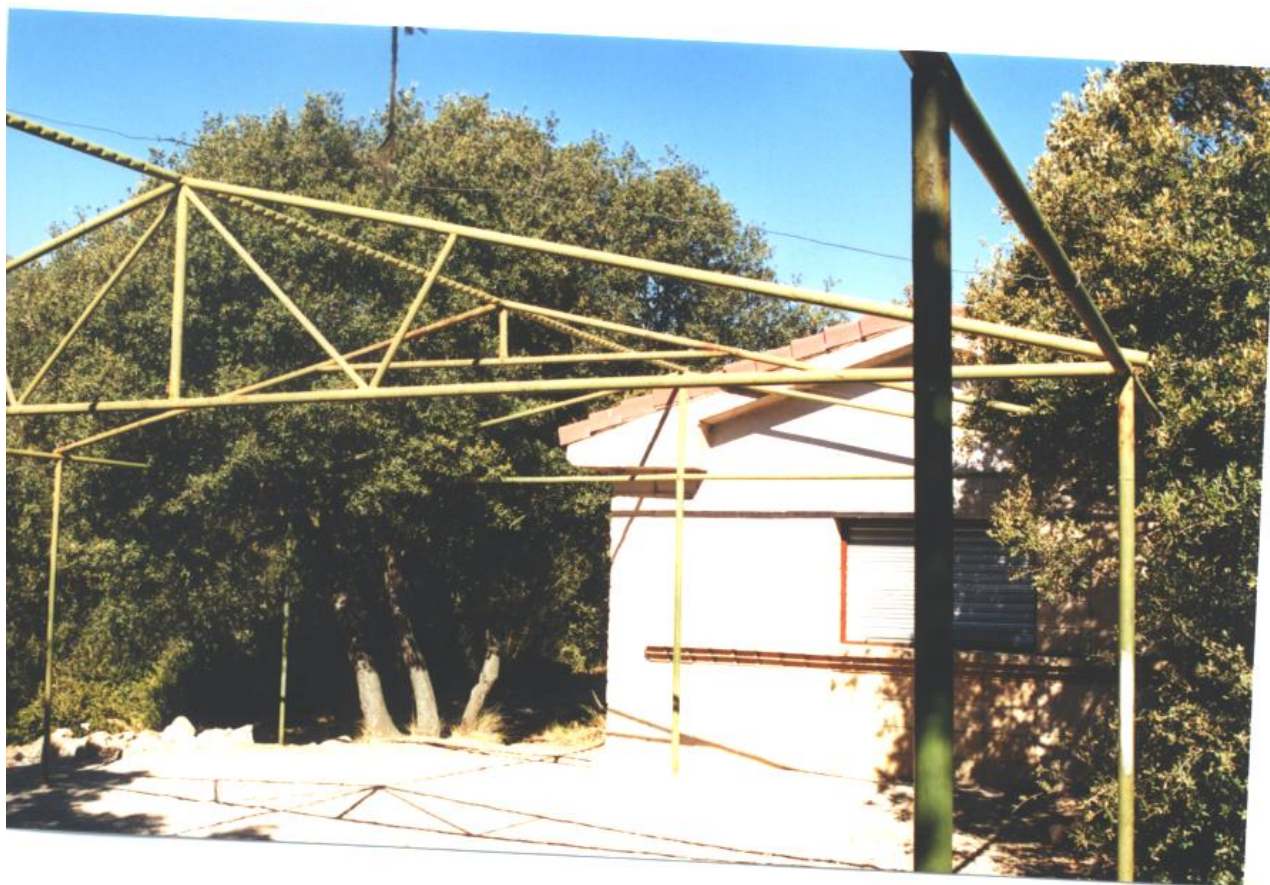
FOTO 58 : LOS 40 PRINCIPALES

Dos cuerpos de edificación: Almacén en bloque de hormigón visto con cubierta a dos aguas y cubrición de teja. Estructura metálica ligera de perfiles tubulares formando cerchas con cubrición plástica en blanco y negro.

Estado de conservación y limpieza aceptable.

Eliminación de acabado de bloque visto de hormigón. Posible refuerzo de elementos estructurales o sustitución de caseta.

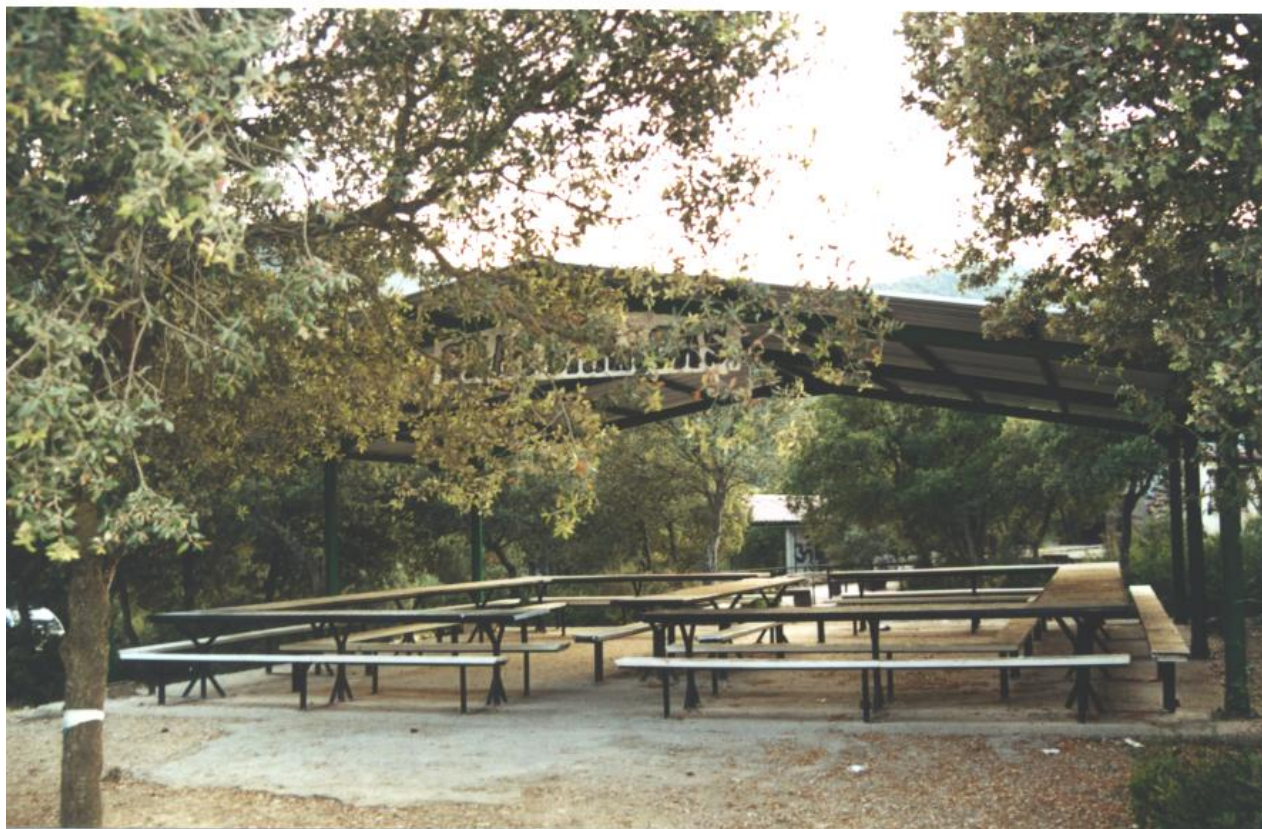
FOTO 59 : LOS TXATURANGAS

DESCRIPCIÓN: Tejavana formada por estructura metálica de perfiles soldados, cubierta a dos aguas con cubrición de chapa metálica.

DIAGNÓSTICO: Estado de conservación y limpieza aceptable.

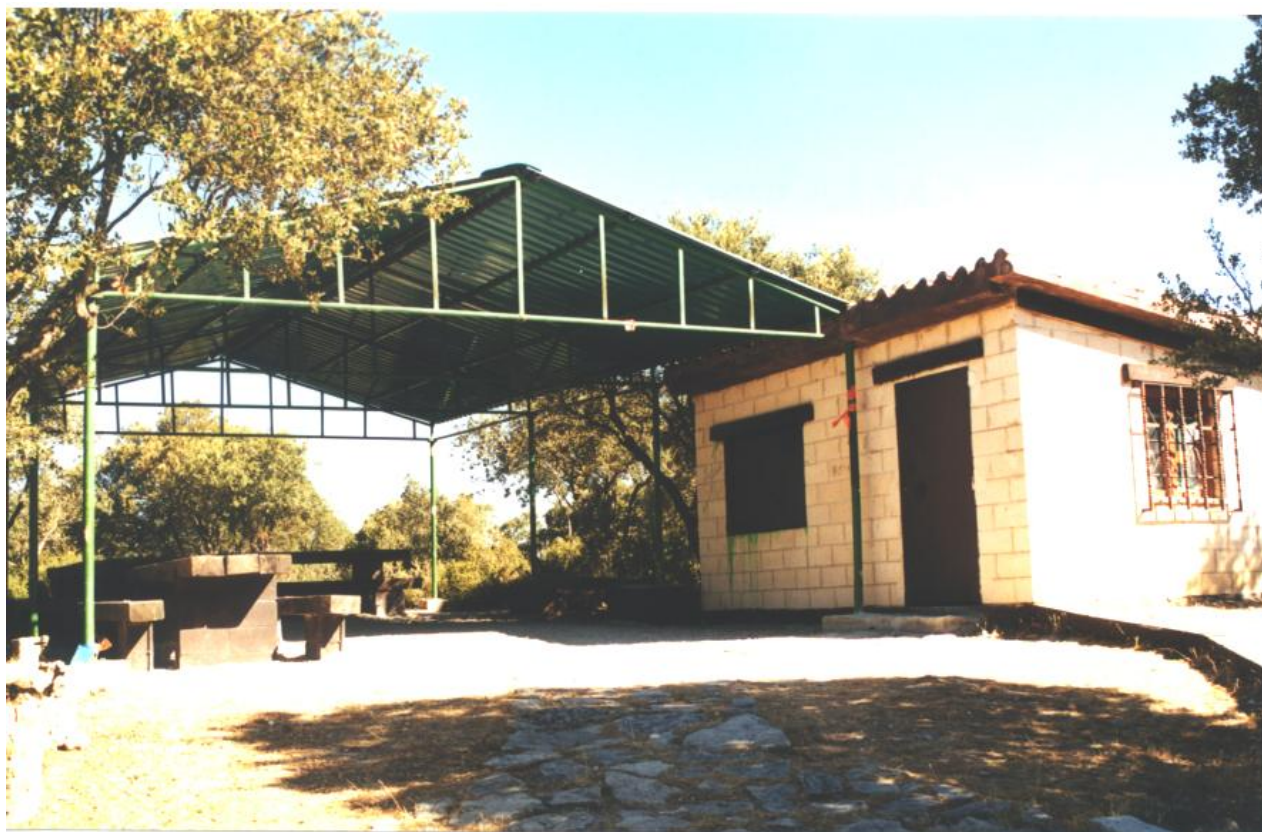
FOTO 60 : EL GARRAFON

DESCRIPCIÓN:	Dos cuerpos de edificación: Almacén en bloque de hormigón visto con cubierta a un agua de teja. Tejavana formada por estructura metálica de perfiles tubulares de escasa sección, formando cubierta a dos aguas. Cubrición de plástico verde.
DIAGNÓSTICO:	Estado de conservación y limpieza aceptable.
OBSERVACIONES :	Componentes 82
ACTUACIONES PROPUESTAS:	Sustitución del material de cubierta. Eliminación del acabado de bloque visto de hormigón. Refuerzo de elementos estructurales o posible sustitución de caseta.

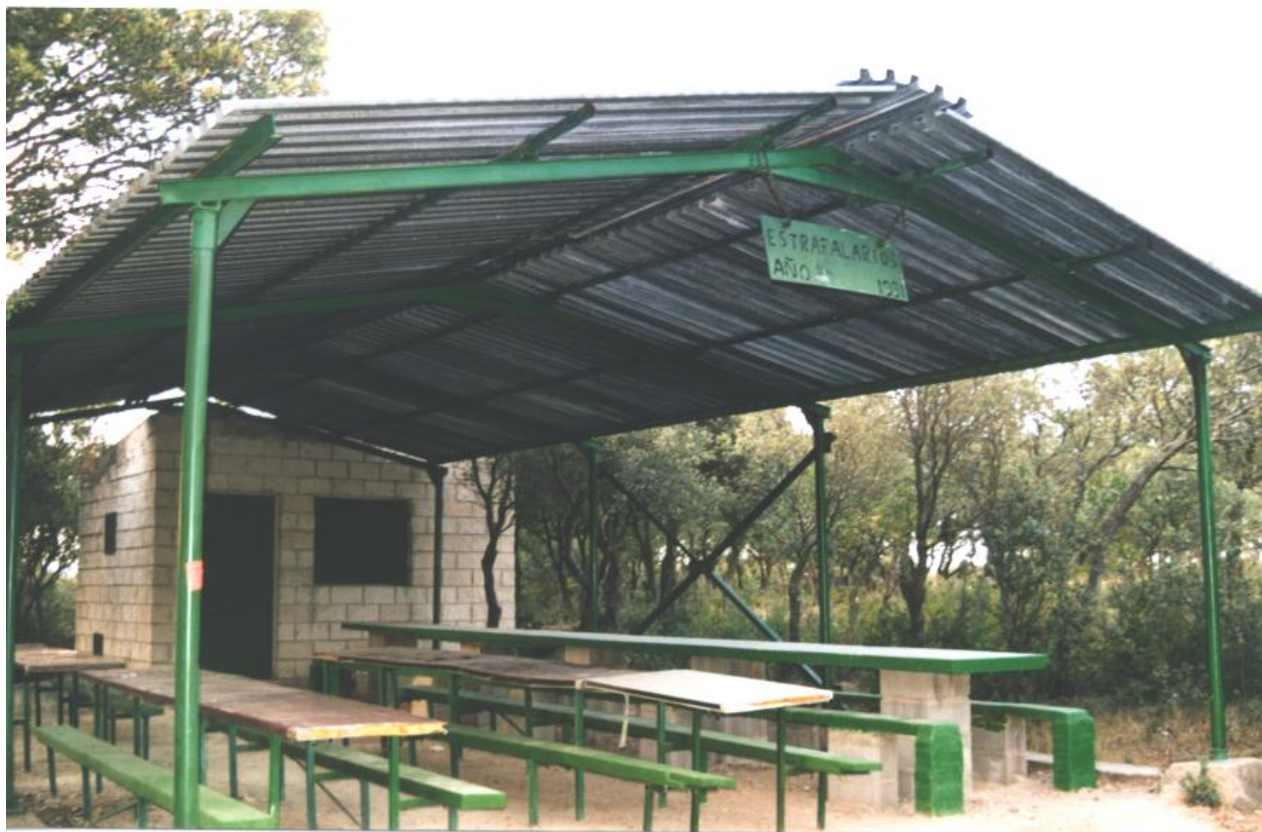
FOTO 61 : LOS ESTRAFALARIOS

DESCRIPCIÓN:	Dos cuerpos de edificación: Almacén en bloque de hormigón visto. Tejavana formada por estructura metálica de perfiles tubulares e IPN como vigas. Cubrición de chapa metálica.
DIAGNÓSTICO:	Estado de conservación y limpieza aceptable.
OBSERVACIONES :	Componentes 73
ACTUACIONES PROPUESTAS:	Eliminación del acabado de bloque visto de hormigón.

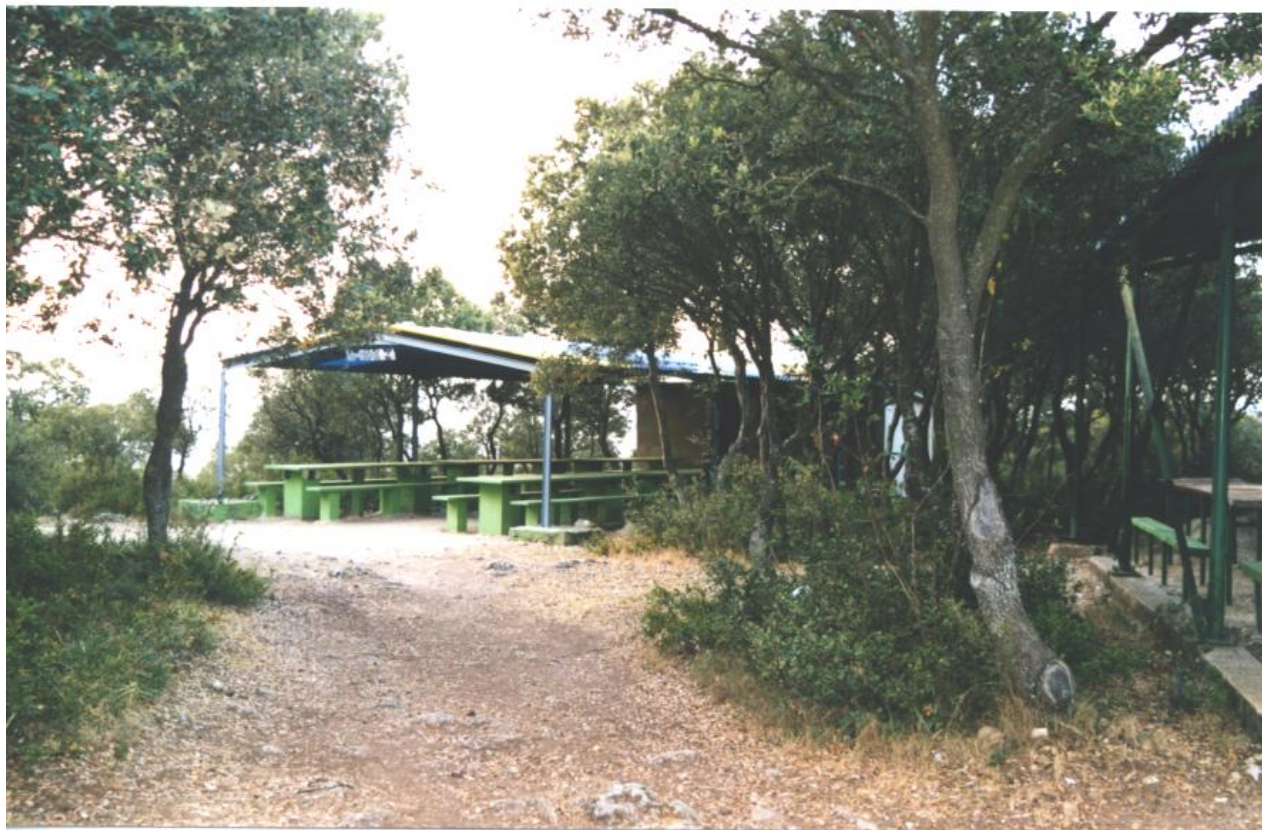
FOTO 62 : LA COGORZA

DESCRIPCIÓN:	Tejavana formada por estructura metálica de perfiles HEB e IPN con cubrición de plástico azul.
DIAGNÓSTICO:	Estado de conservación y limpieza aceptable.
OBSERVACIONES :	Componentes 89
ACTUACIONES PROPUESTAS :	Sustitución del material de cubierta. Eliminación del acabado de bloque visto de hormigón y de color azul, disonante.

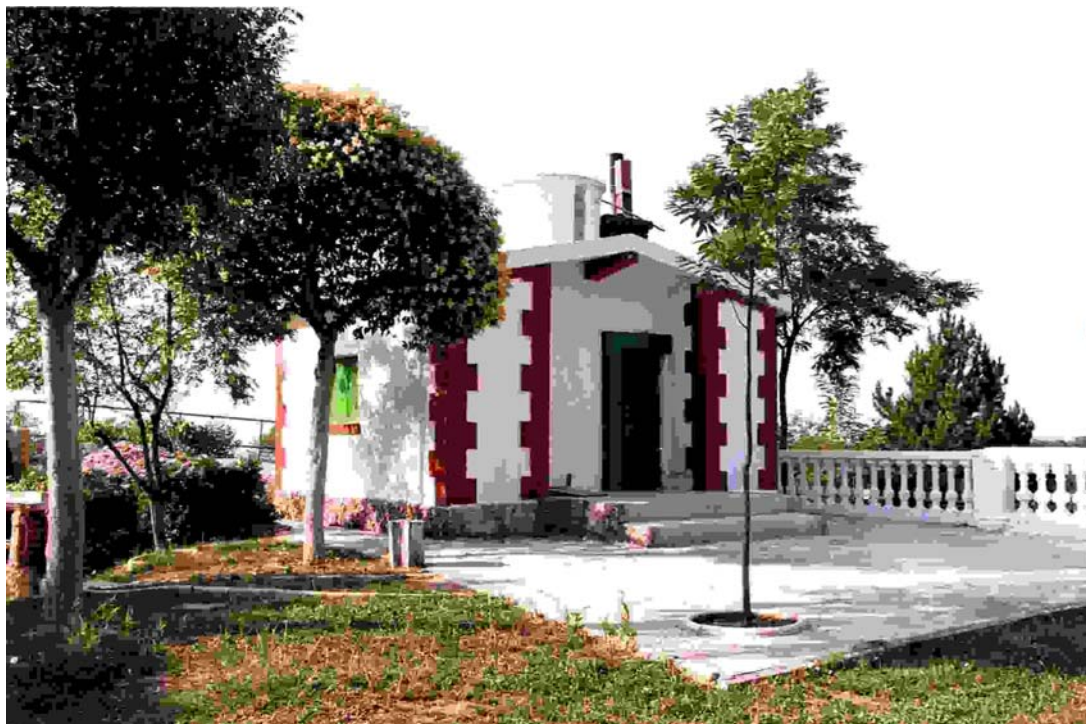
FOTO 63: LOS SIMPÁTICOS

DESCRIPCIÓN:	Construcción cerrada, acabada en mortero pintado de blanco con remates de ladrillo rojo en esquinas. Cubierta a dos aguas de hormigón. Cerca formada por balaustrada tipo clásica en blanco.
DIAGNÓSTICO:	Estado de conservación y limpieza bueno.
OBSERVACIONES :	Dispone de un pequeño depósito de agua que abastece algunas otras casetas.
ACTUACIONES PROPUESTAS :	Sustitución de balaustrada por barandilla o peto con elementos metálicos, de madera de mampostería de piedra irregular.

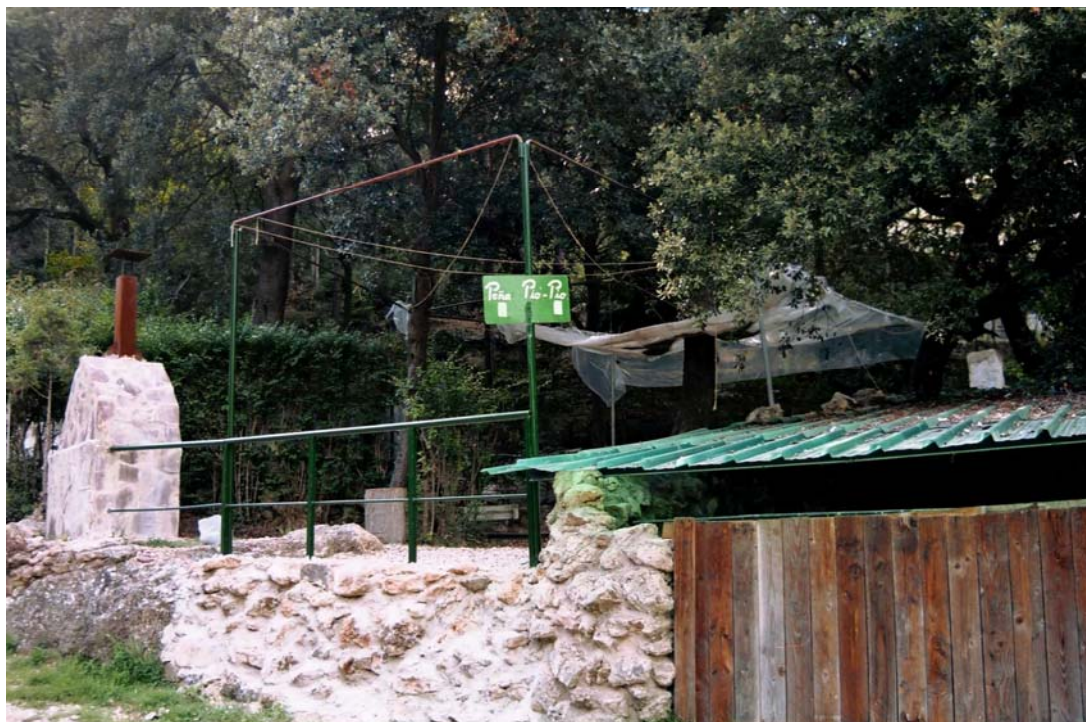
FOTO 64: PÍO-PÍO

DESCRIPCIÓN: Zona acondicionada metálica con cerca y parrilla en mampostería de piedra. Pequeña estructura sin cubrición que sirve como soporte para dar sombra.

DIAGNÓSTICO: Estado de conservación y limpieza mala.

ACTUACIONES PROPUESTAS: Mejora de las condiciones de accesibilidad en sendero trasero.

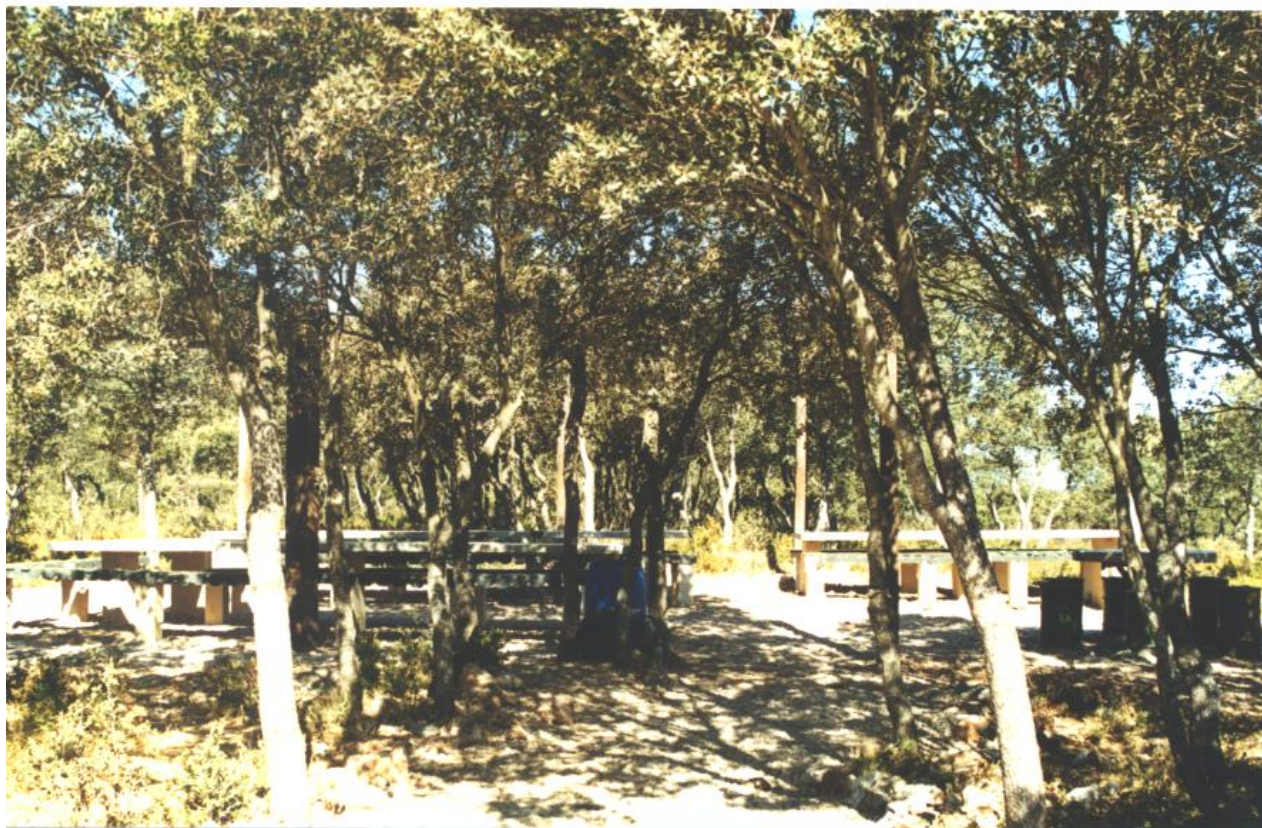
FOTO 65 : SIEMPRE VEINTE AÑOS

DESCRIPCIÓN: Zona acondicionada con grava. Mesas y asientos de hormigón y madera. Estructura de madera y cubrición de plástico verde.

DIAGNÓSTICO: Estado de conservación y limpieza mala.

OBSERVACIONES : Recién construida, poco instalada Ya no existe la cuadrilla.

ACTUACIONES PROPUESTAS: Sustitución del material de cubierta y, en su caso, refuerzo estructural. Posibilidad de sustitución por nueva caseta.

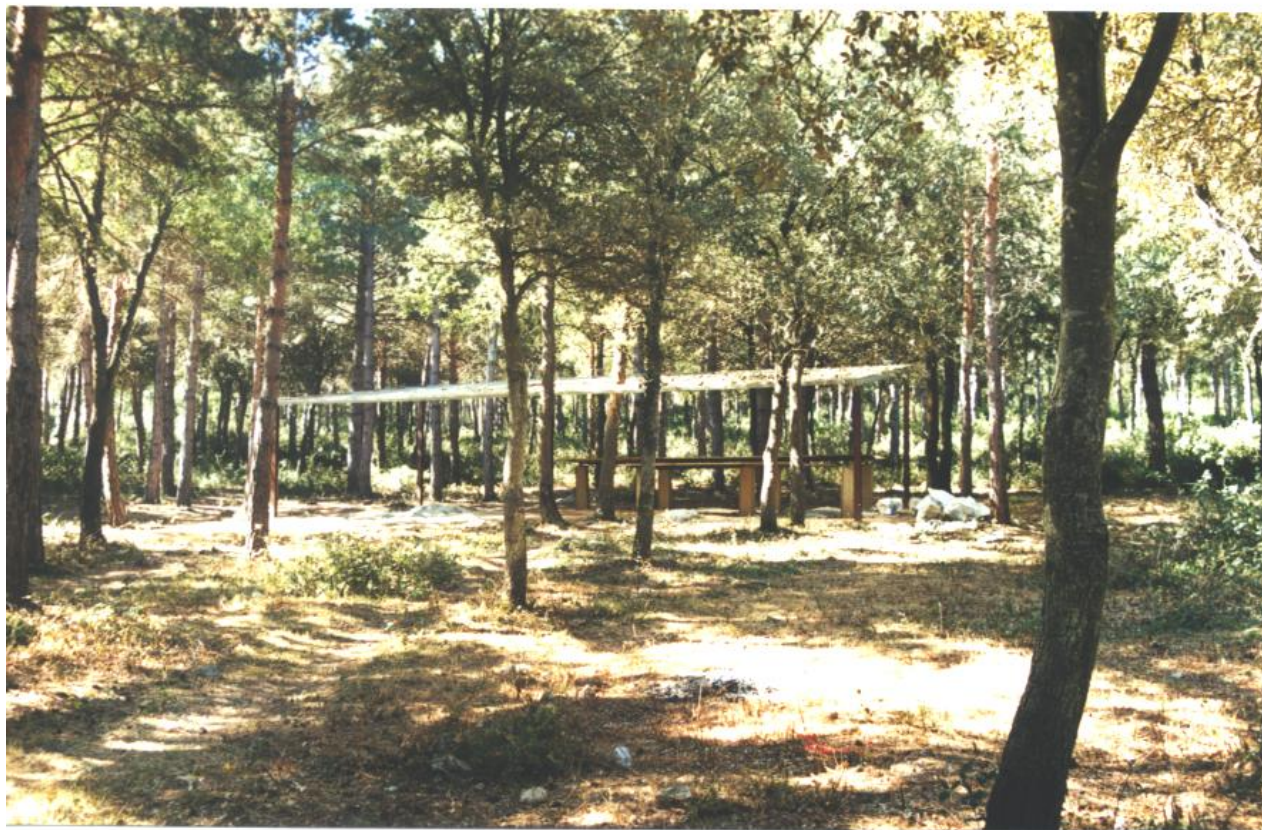
FOTO 66 : LOS INDECISOS.

DESCRIPCIÓN:	Tejavana formada por precaria estructura metálica con cubrición de plástico. Suelo de tierra.
DIAGNÓSTICO:	Estado de conservación y limpieza deplorable.
OBSERVACIONES :	Componentes 94
ACTUACIONES PROPUESTAS :	Demolición de caseta por ser incompatible con la ordenación propuesta en el Plan Especial.

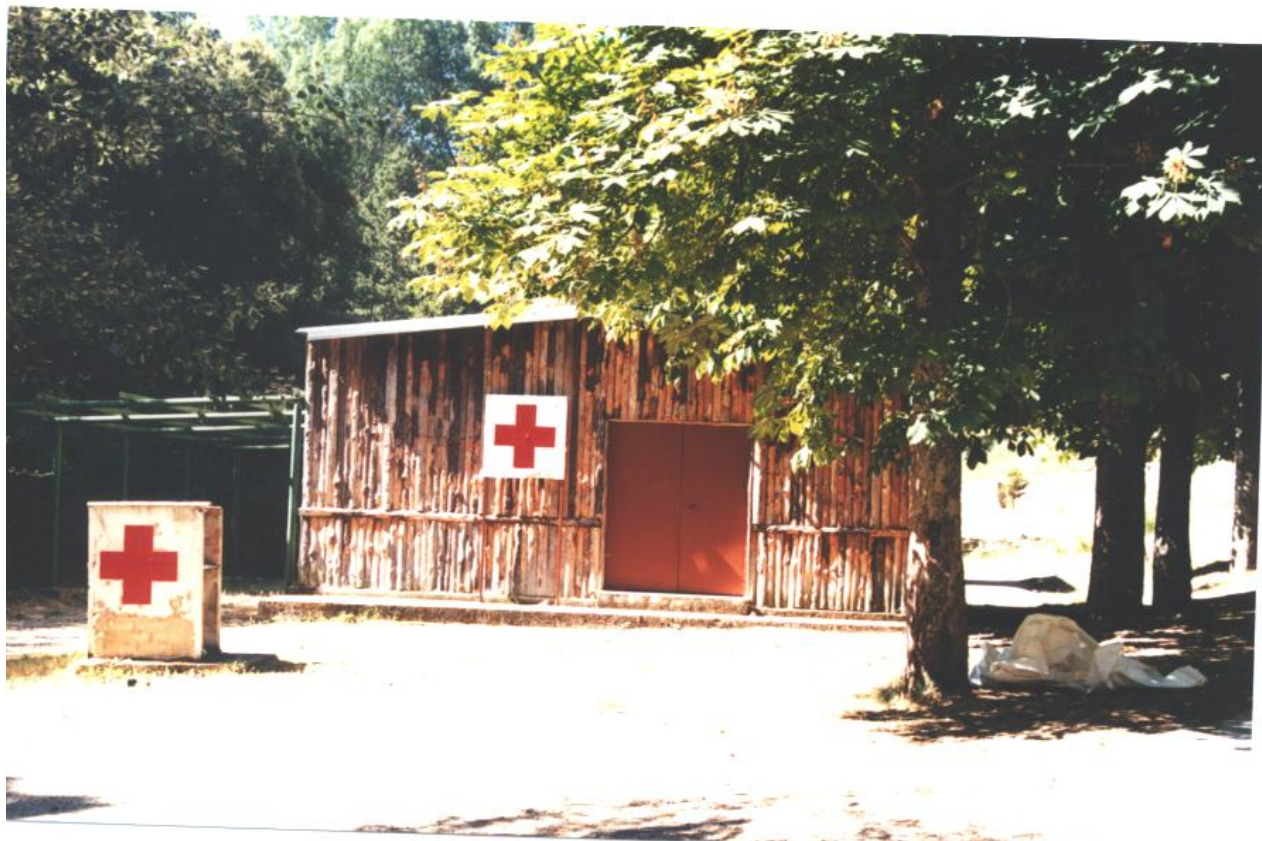
FOTO 67 : CRUZ ROJA

Construcción cerrada chapada en corteza de madera, con cubierta a dos aguas en chapa metálica. Anexo a ella hay una caseta de obra que contiene los aseos que se utilizan únicamente durante las fiestas.

Estado de conservación y limpieza aceptable.

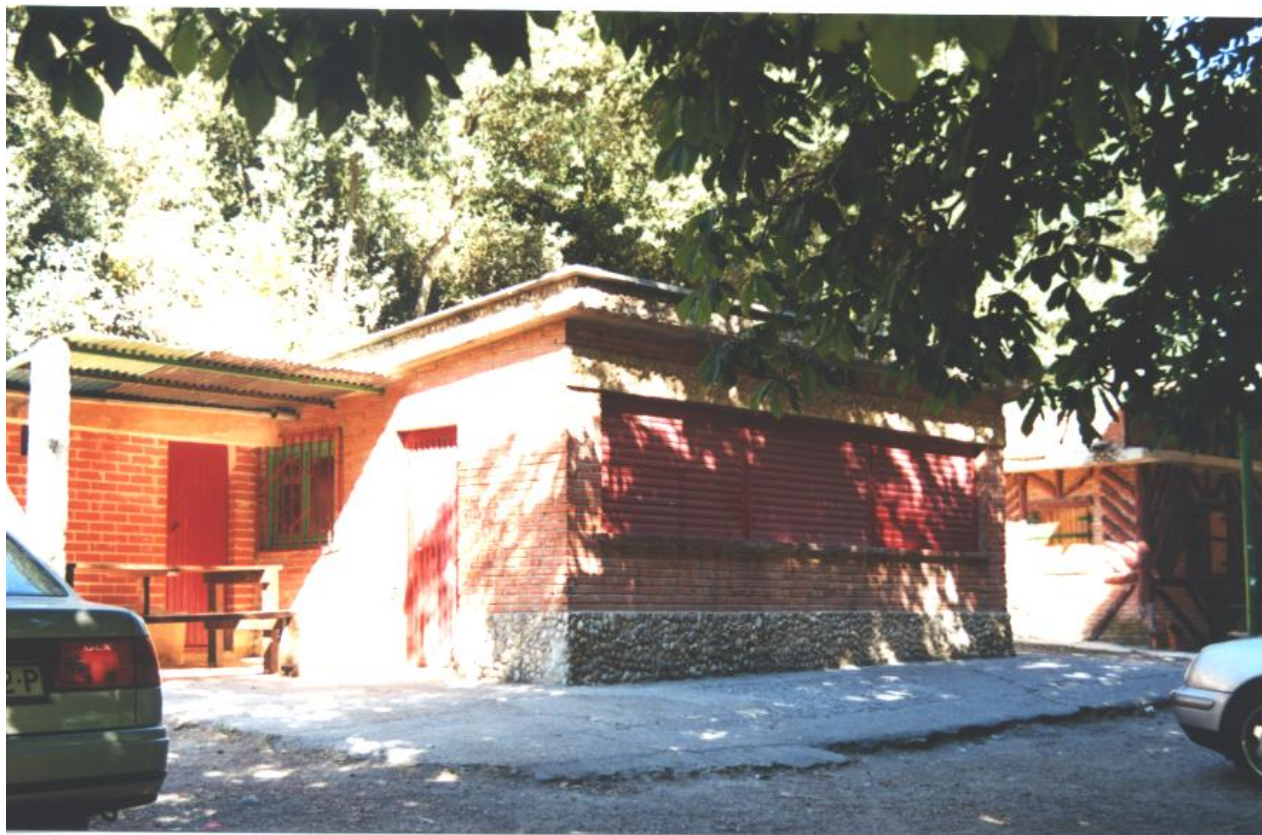
FOTO 68 : LA LAGUNA

DESCRIPCIÓN: Construcción cerrada en ladrillo cara vista con cubierta a un agua en hormigón y chapa metálica.

DIAGNÓSTICO: Estado de conservación y limpieza bueno

OBSERVACIONES : Uso de bar o chiringuito durante todo el verano. Carece de agua y servicios.

ACTUACIONES PROPUESTAS: Posible ampliación de zona exterior de mesas, con mejora de solado y dotaciones.

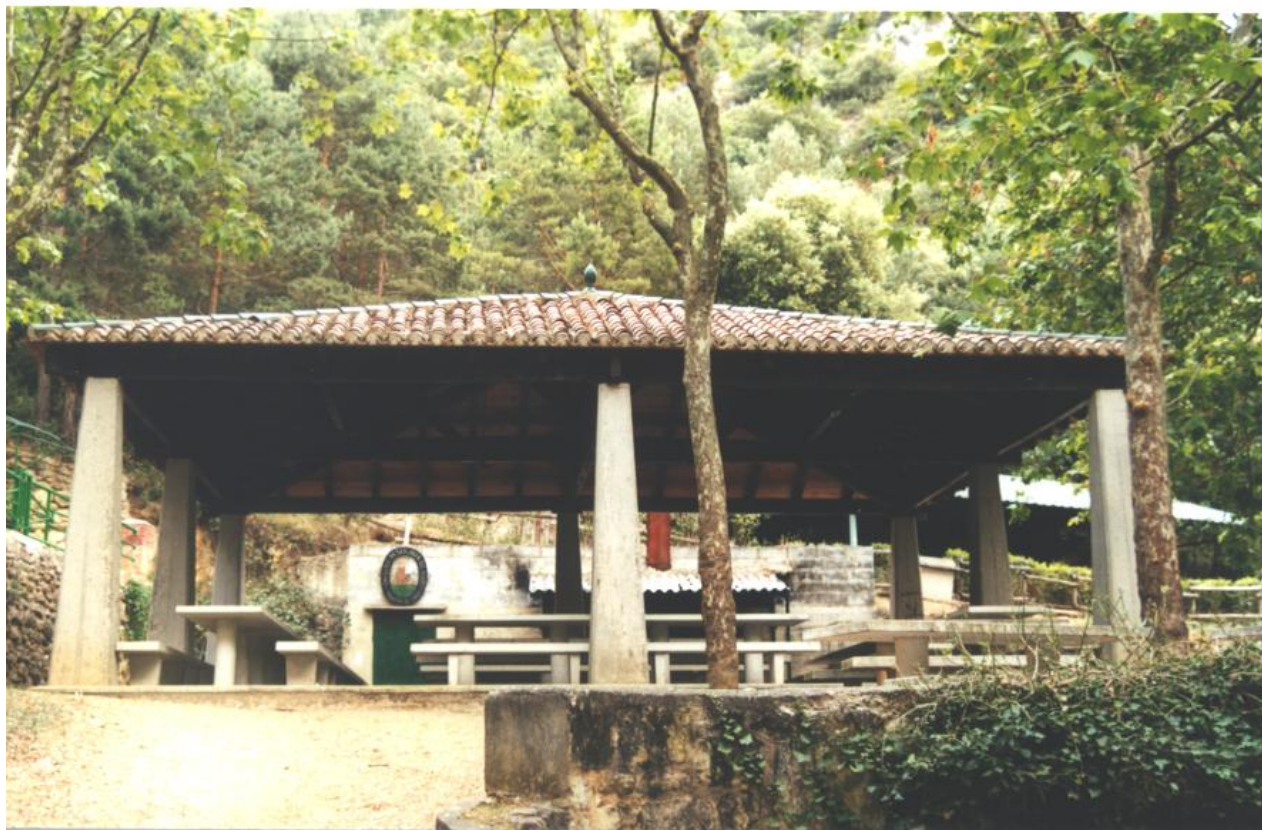
FOTO 69 : COFRADIA DE SAN JUAN DEL MONTE

DESCRIPCIÓN:	Tejavana formada por estructura de madera y cubrición de teja a cuatro aguas, recientemente reparada. Apoya en cuatro pilares troncopiramidales de hormigón. Incluye pequeña bodega-almacén. Mobiliario en hormigón visto.
DIAGNÓSTICO:	Estado de conservación y limpieza bueno.
OBSERVACIONES :	Zona acondicionada para la Cofradía de San Juan del Monte.
ACTUACIONES PROPUESTAS :	Posible referente en sustitución o adecuación de casetas.

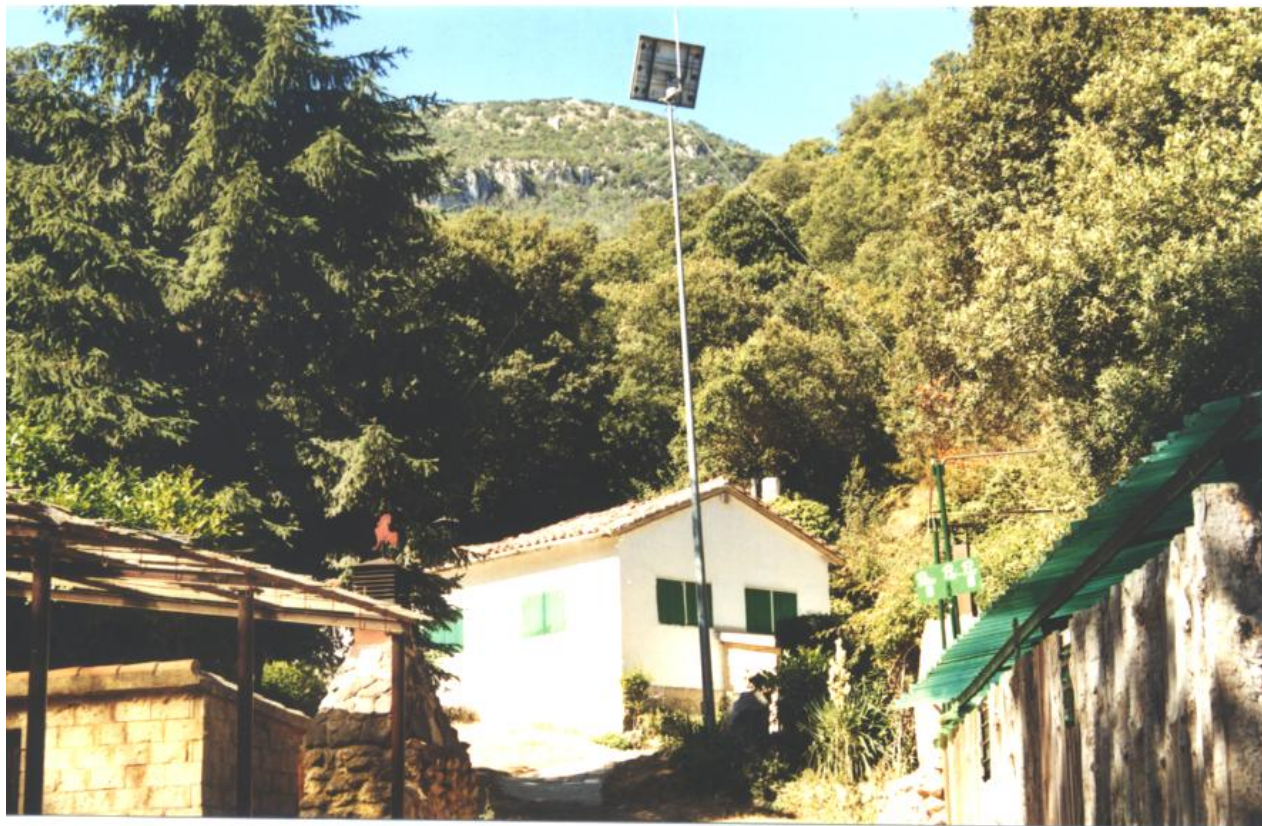
FOTO 70 : ESTACION CLORANTE Y CASETA DEL GUARDA RURAL.

DESCRIPCIÓN:	Construcción cerrada acabada en mortero pintado de blanco. Cubierta a dos aguas con cubrición de teja.
DIAGNÓSTICO:	Estado de conservación y limpieza buenos.
OBSERVACIONES :	Caseta del guarda rural. Acceso al pozo de l manantial. Regulación y cloración del agua del manantial. Consigue energía eléctrica por medio de un célula fotoeléctrica situada en el exterior.
ACTUACIONES PROPUESTAS :	Mejora de las condiciones de accesibilidad.

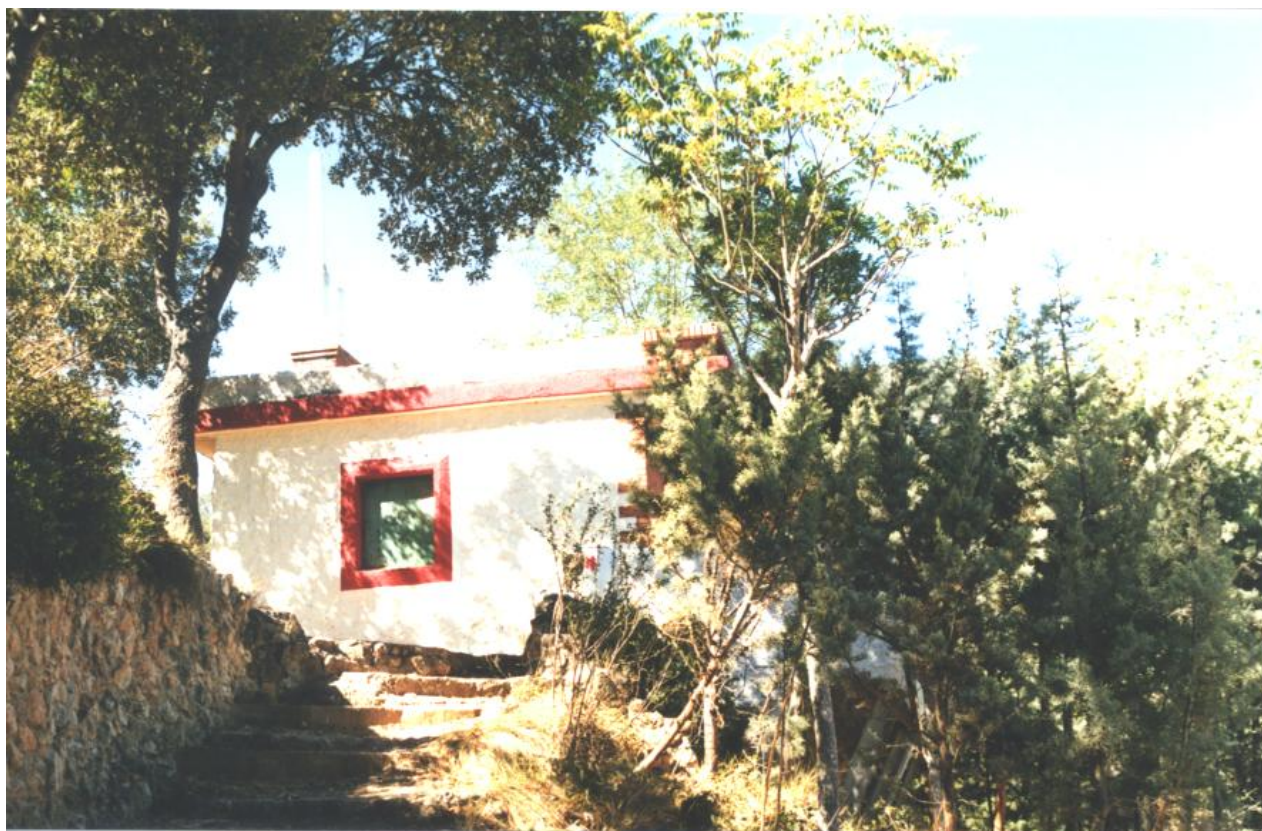
FOTO 71 : VIUDA DE OLEA

- DESCRIPCIÓN:** Construcción cerrada acabada en mortero pintado de blanco con adornos en ladrillo cara vista. Dispone de parrilla. Cerca metálica en mal estado.
- DIAGNÓSTICO:** Estado de conservación y limpieza aceptable.
- OBSERVACIONES :** Usuario o propietario no localizado. Aparentemente pertenece a una familia.
- ACTUACIONES PROPUESTAS :**

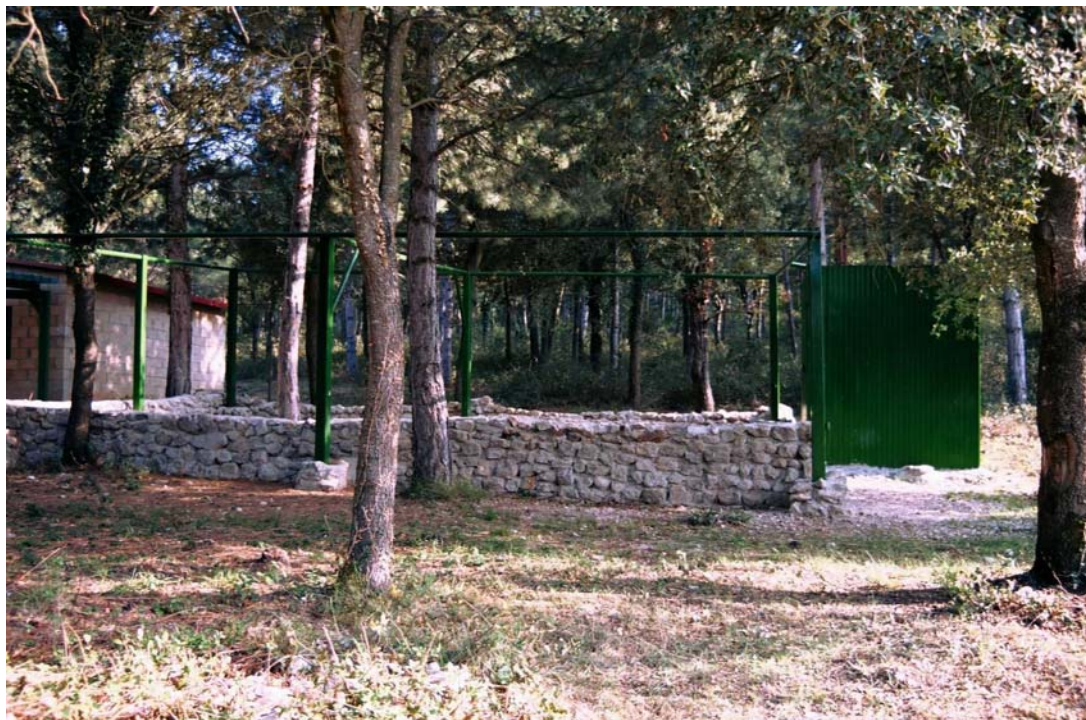
FOTO 72 : CASETA

DESCRIPCIÓN:	Caseta metálica y pequeña estructura metálica sin cubrición. Murete de mampostería de piedra.
DIAGNÓSTICO:	Estado de conservación y limpieza aceptable.
OBSERVACIONES :	Usuario o propietario no localizado. Instalación muy reciente. Componentes 63.
ACTUACIONES PROPUESTAS:	Eliminación de acabado de bloque visto de hormigón

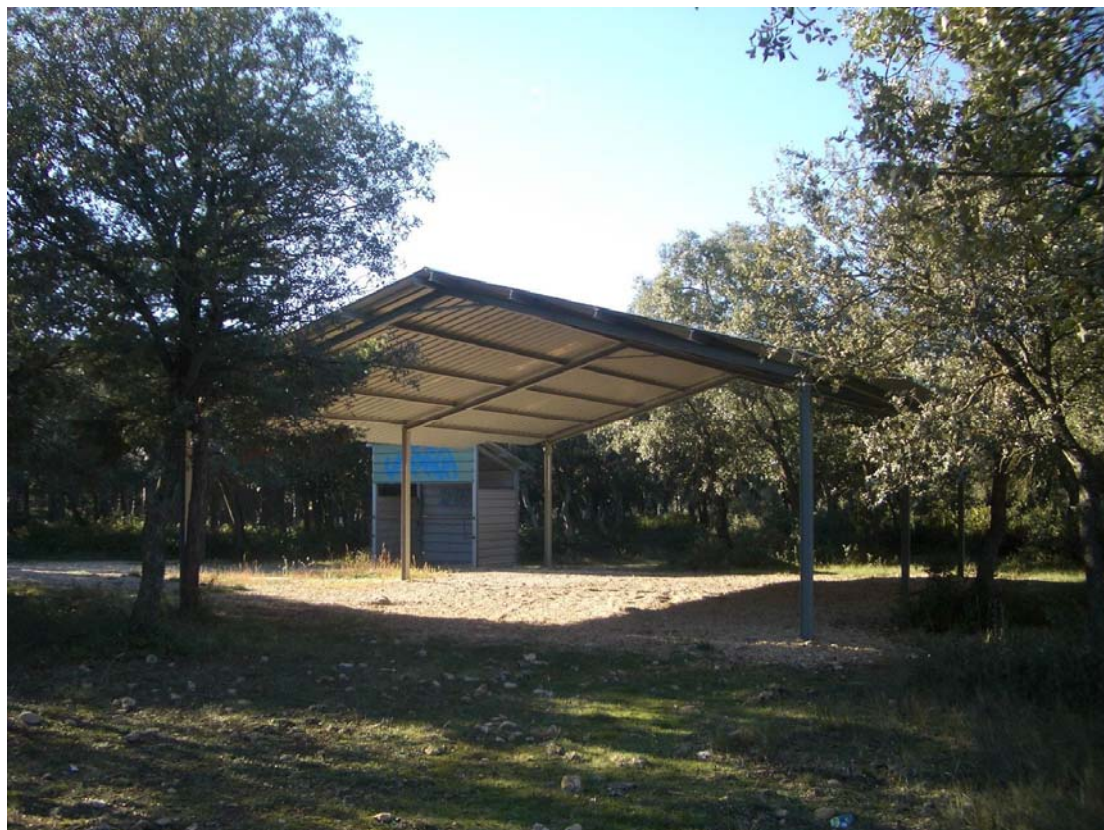
FOTO 73 : LA PAVA

DESCRIPCIÓN:	Estructura metálica construída recientemente (2006).
DIAGNÓSTICO:	Buen estado de conservación y limpieza aceptable.
OBSERVACIONES :	Componentes 321
ACTUACIONES PROPUESTAS :	Demolición por situación no compatible con ordenación establecida por Plan Especial.
