ORDEN FYM/78/2019, de 19 de enero, por la que se aprueba definitivamente la Modificación Puntual del Plan General de Ordenación Urbana de Miranda de Ebro (Burgos), relativa al cambio de protección de los edificios sitos en los números 9 y 11 de la calle Vitoria.

MODIFICACIÓN PUNTUAL DEL P.G.O.U. DE MIRANDA DE EBRO. Cambio de protección de los edificios sitos en los nº 9 y 11 de la calle Vitoria.

**INFORME DETALLADO DEL
ARQUITECTO TÉCNICO
MUNICIPAL D. JOSÉ LUIS
GONZÁLEZ MARTÍNEZ**

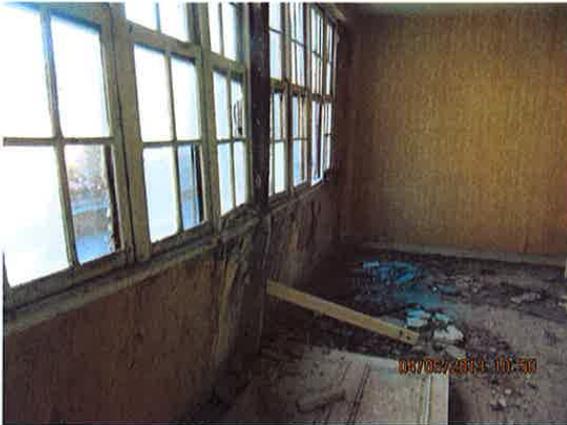
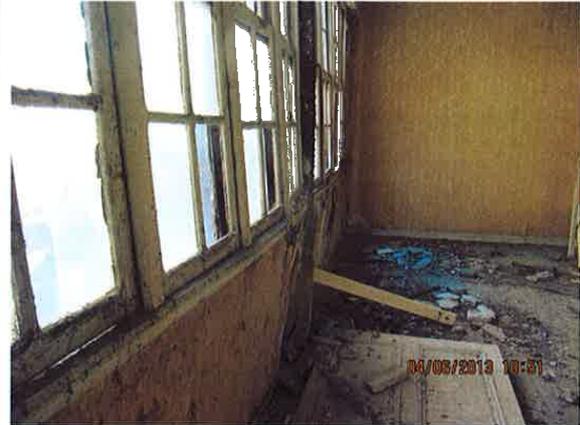
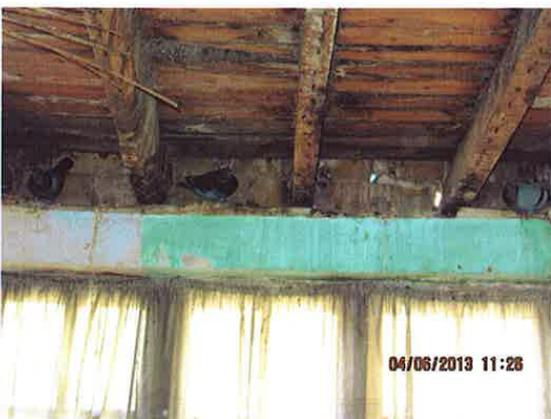
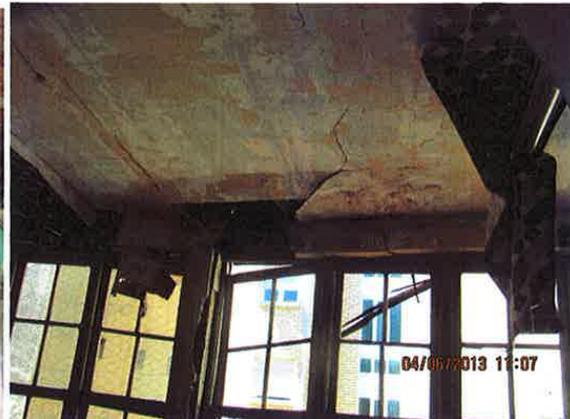
cuantiosas deyecciones de las palomas ha agravado y debilitado también la estructura de madera de las galerías. El acceso y tránsito por estas galerías desde el interior de las viviendas puede ser muy arriesgado y peligroso debido al colapso de su estructura de madera. Es prioritario y urgente demoler las galerías dada su degradación, lo que supondría también la eliminación de las deyecciones de palomas acumuladas en los suelos de las galerías. Fotos 1 a 8.

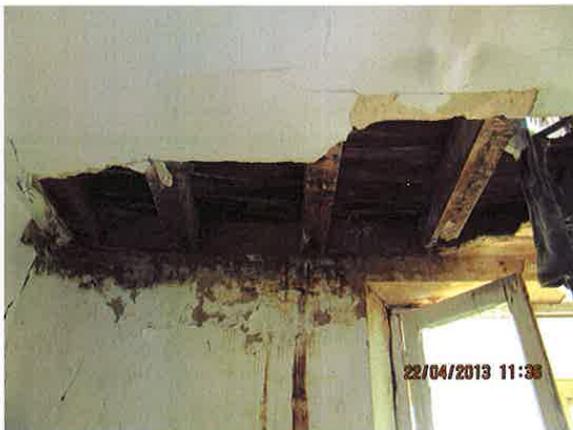
Foto 9

2.- Colapso generalizado de los forjados de madera de las dependencias situadas en el frente de fachada principal. Los cabios de madera están situados perpendicularmente al muro de carga de la fachada principal, perdiendo su apoyo y arriostramiento con la fachada; la mayor parte de estos cabios se encuentran completamente separados de los muros de carga de fábrica de ladrillo de la fachada principal debido a su rotura y pudrición. Fotos 9 a 20.

Desplome de forjados, hundimientos, entrada de agua....

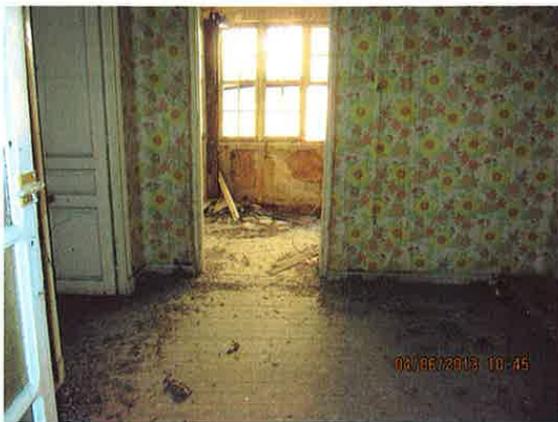
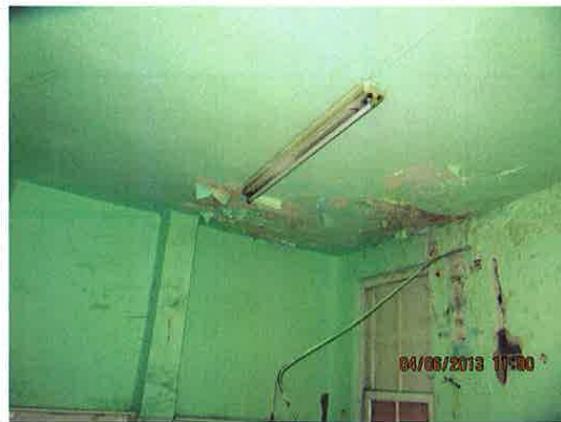
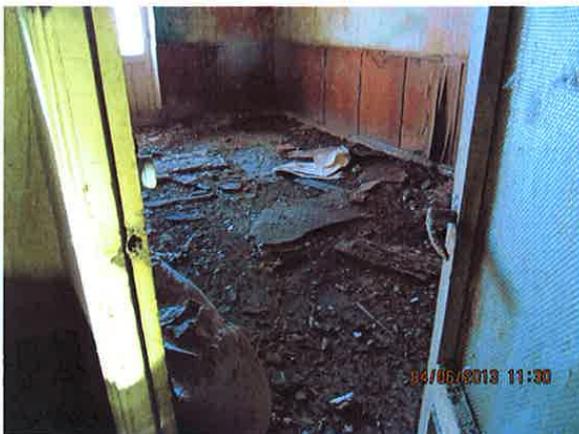
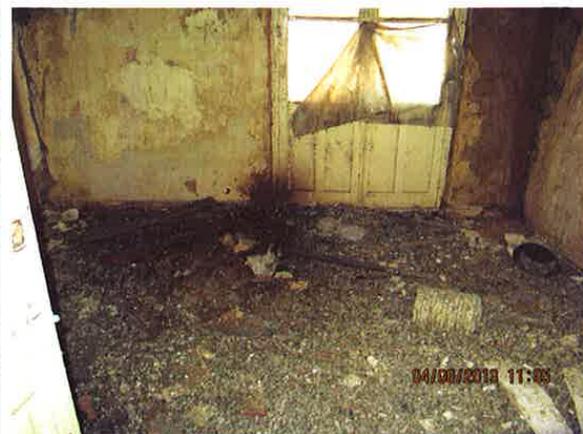
3.- DESNIVELES IMPORTANTES EN FORJADOS

3.- Desniveles importantes superiores en algunos casos a 8 cm., en distintos forjados de cocinas, baños y aseos. Fotos 21 a 24.

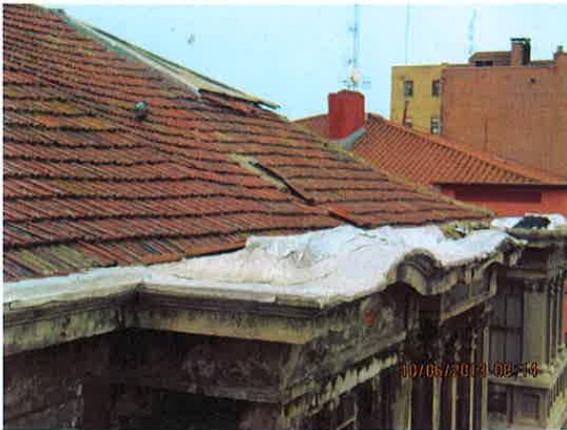
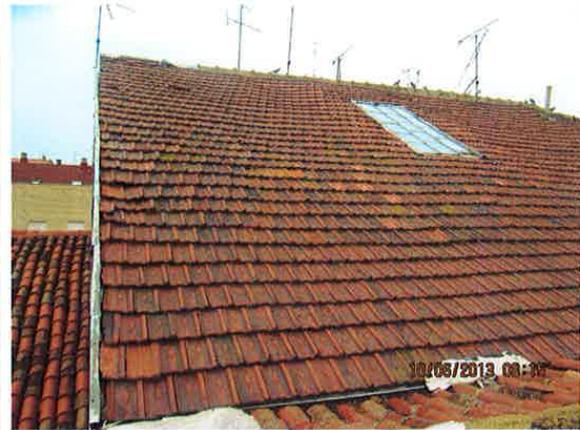
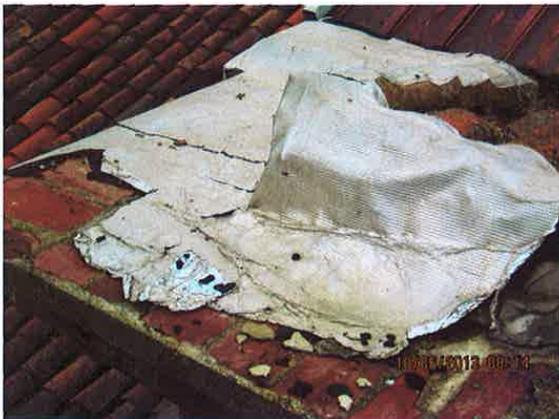
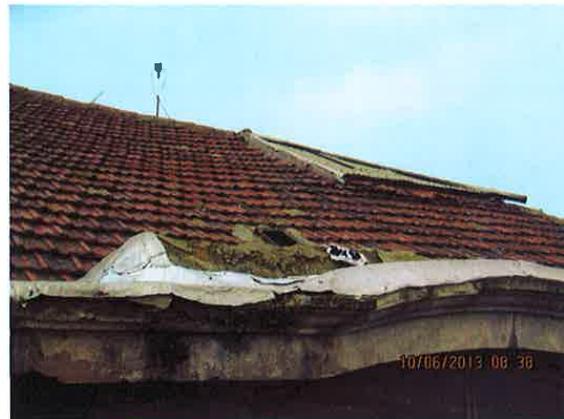
4.- CONSERVACIÓN DE CUBIERTAS

4.- El estado de conservación de las cubiertas de los inmuebles es muy precario debido a la rotura y desplazamiento de muchas de las tejas planas colocadas sobre rastrel de madera, deformaciones de los faldones de cubierta, claraboyas abiertas, canalones saturados y obstruidos, etc. facilitando la entrada de lluvia a los inmuebles, dañando la estructura de madera y provocando cuantiosas humedades en el interior del inmueble. Chimeneas parcialmente derruidas con peligro de desprendimiento a la vía pública. Fotos 25 a 32.

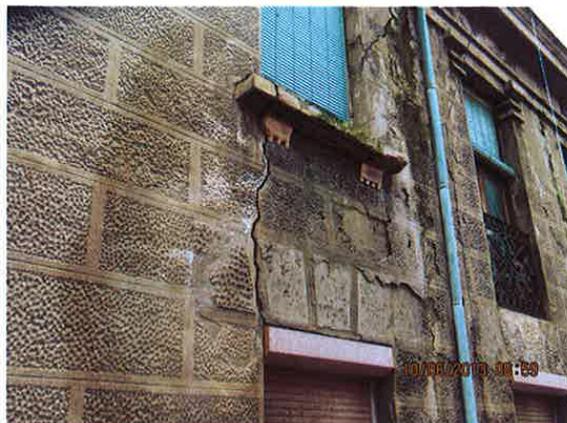
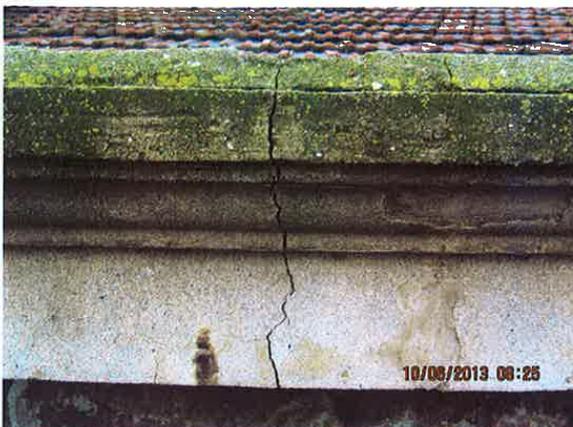
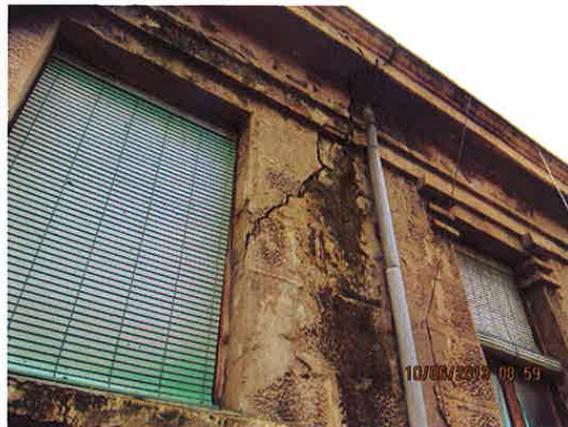
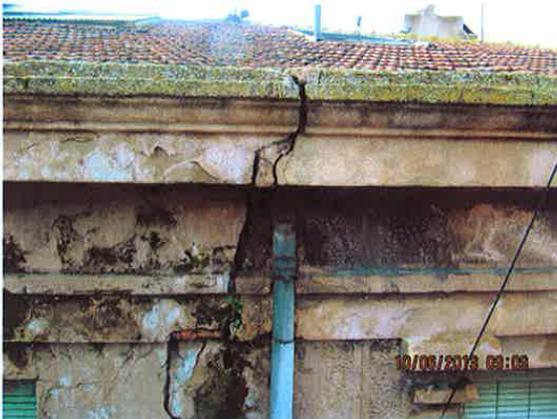
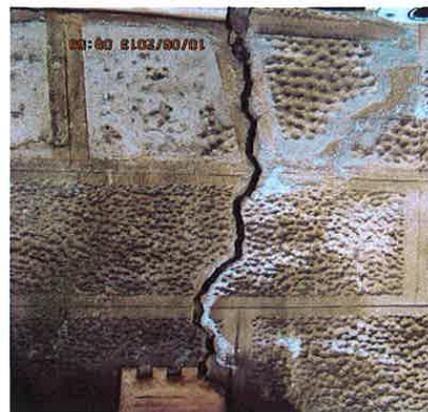
8.- FISURAS Y GRIETAS EN FACHADAS

8.- Fisuras y grietas generalizadas en todo el inmueble, en sus nudos estructurales y en todas sus direcciones. Especial mención a las grietas de la fachada lateral a C/ Sorribas, que discurren por toda la fachada en sentido ascendente con mayor profundidad y anchura cuanto más se acercan a la planta cuarta y última y a la cornisa del inmueble, que denotan la existencia de asentamientos importantes en el edificio. Fotos 41 a 48.

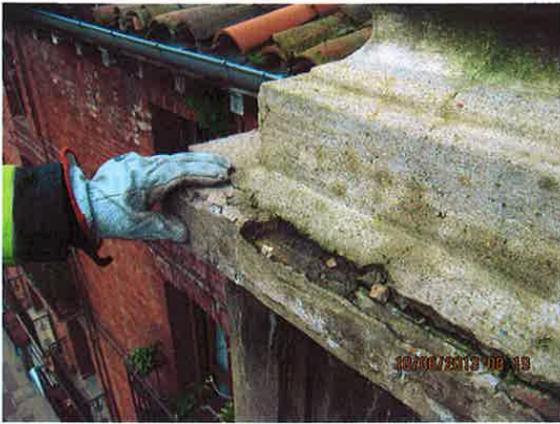
Foto 49

y realizados con escayola, en las fachadas principales de las galerías, se han desprendido a la vía pública. Fotos 49 a 56.

9.-DESPRENDIMIENTOS DE REVOCOS EN FACHADA

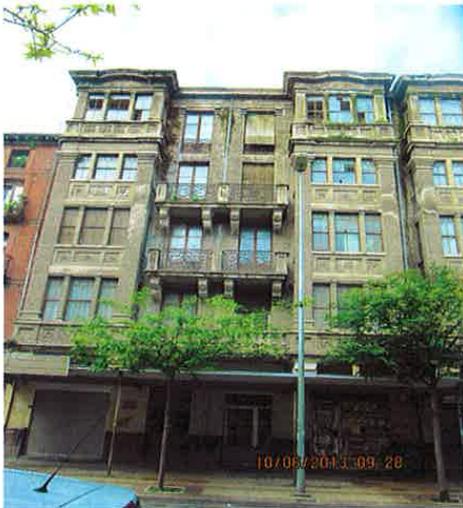
Foto 110

ESTADO ACTUAL DE LAS FACHADAS
