**CAPITULO III: DIAGNOSTICO**

**PLAN ESPECIAL DE ORDENACION DEL AREA RECREATIVA EN SAN JUAN DEL MONTE**

**Plan Especial de Ordenación del Área Recreativa de San Juan del Monte ( Miranda de Ebro)**

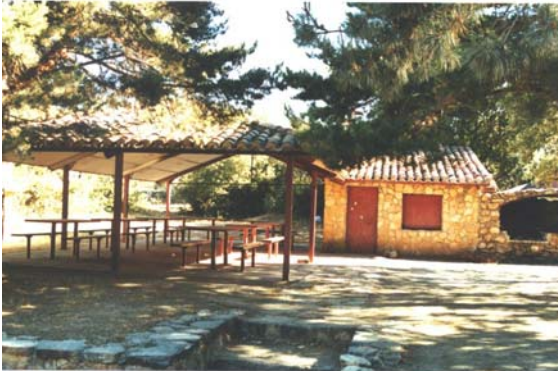
*Caseta nº 51: Los Dandis*

Algunas de ellas son construcciones singulares que se caracterizan como hitos fáciles de identificar por los usuarios de esta zona recreativa. También su estado de conservación y limpieza es bueno.
