MODIFICACIÓN PUNTUAL DEL P.G.O.U.
DE MIRANDA DE EBRO. Cambio de
protección de los edificios sitos en los
nº 9 y 11 de la calle Vitoria.

**INFORME DETALLADO DEL
ARQUITECTO TÉCNICO
MUNICIPAL D. JOSÉ LUIS
GONZÁLEZ MARTÍNEZ**

INFORME TÉCNICO DEL
ESTADO ACTUAL DE LOS
INMUEBLES DE LA CALLE
VITORIA Nº 9 Y 11

ASUNTO : Estado actual de los inmuebles nº 9 y 11 de la C/ Vitoria.

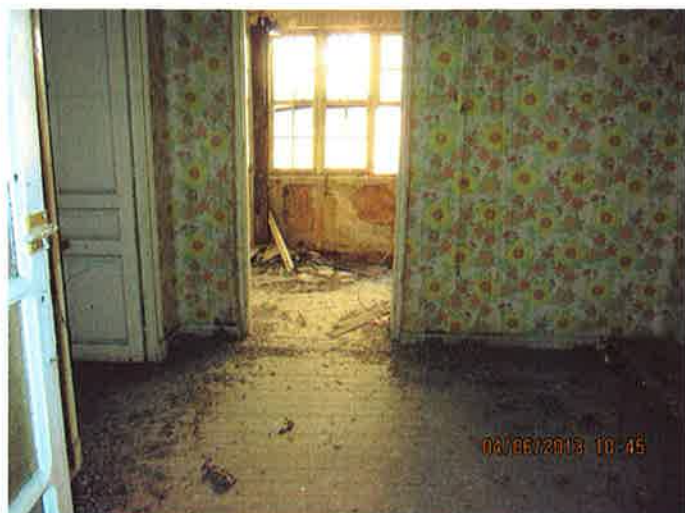
Foto 21

3.- Desniveles importantes superiores en algunos casos a 8 cm., en distintos forjados de cocinas, baños y aseos. Fotos 21 a 24.

3.- DESNIVELES IMPORTANTES EN FORJADOS

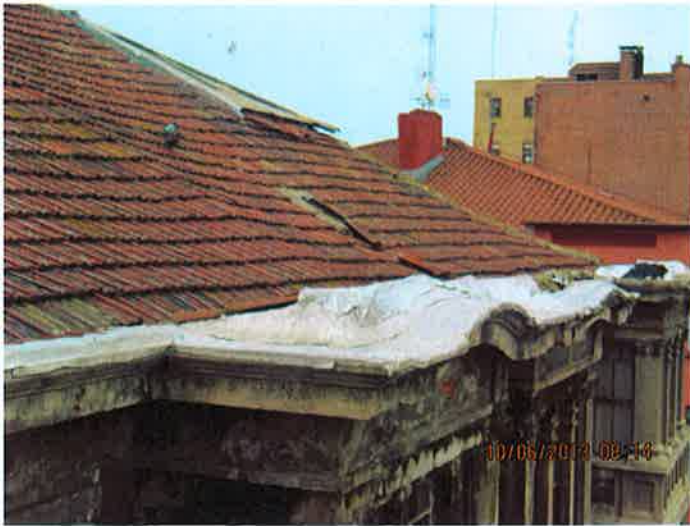
Foto 25

4.- El estado de conservación de las cubiertas de los inmuebles es muy precario debido a la rotura y desplazamiento de muchas de las tejas planas colocadas sobre rastrel de madera, deformaciones de los faldones de cubierta, claraboyas abiertas, canalones saturados y obstruidos, etc. facilitando la entrada de lluvia a los inmuebles, dañando la estructura de madera y provocando cuantiosas humedades en el interior del inmueble. Chimeneas parcialmente derruidas con peligro de desprendimiento a la vía pública. Fotos 25 a 32.

4.- CONSERVACIÓN DE CUBIERTAS

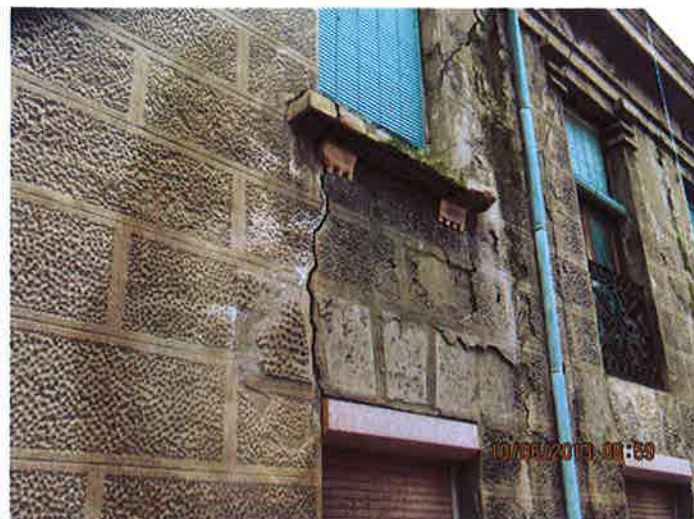
Foto 42

8.- Fisuras y grietas generalizadas en todo el inmueble, en sus nudos estructurales y en todas sus direcciones. Especial mención a las grietas de la fachada lateral a C/ Sorribas, que discurren por toda la fachada en sentido ascendente con mayor profundidad y anchura cuanto más se acercan a la planta cuarta y última y a la cornisa del inmueble, que denotan la existencia de asentamientos importantes en el edificio. Fotos 41 a 48.

8.- FISURAS Y GRIETAS EN FACHADAS

- 6.- Colocación de testigos en las grietas de la fachada de la C/ Sorribas.
- 7.- Realizar visitas periódicas a los inmuebles. Seguimiento de la evolución de los forjados colapsados y de aquellos otros que pudieran desplomarse debido a las múltiples vías de agua que se constatan en las viviendas, principalmente en el inmueble nº 9 de la C/ Vitoria. El desplome de los forjados podría afectar gravemente a otros elementos estructurales de los inmuebles incluyendo los muros de carga de las fachadas principales.

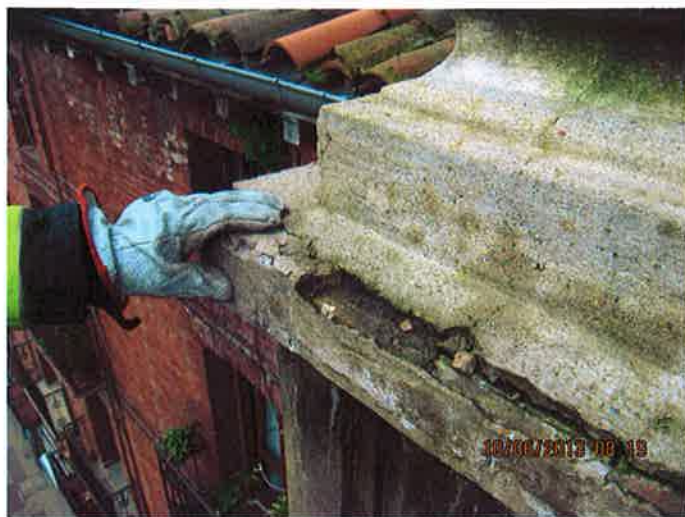
Foto 49

y realizados con escayola, en las fachadas principales de las galerías, se han desprendido a la vía pública. Fotos 49 a 56.

9.-DESPRENDIMIENTOS DE REVOCOS EN FACHADA

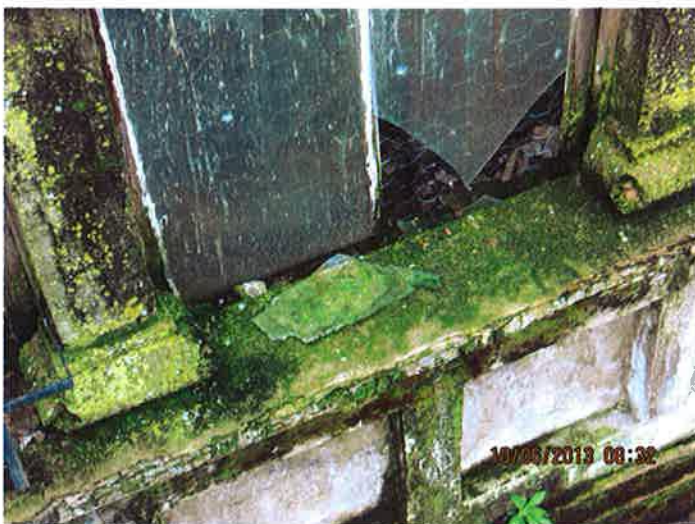
Foto 63

12.- Cristales rotos en muchas de las ventanas, balcones de las fachadas principales y galerías a patio interior. Fotos 63 a 64.

12.- CRISTALES ROTOS EN CARPINTERIA

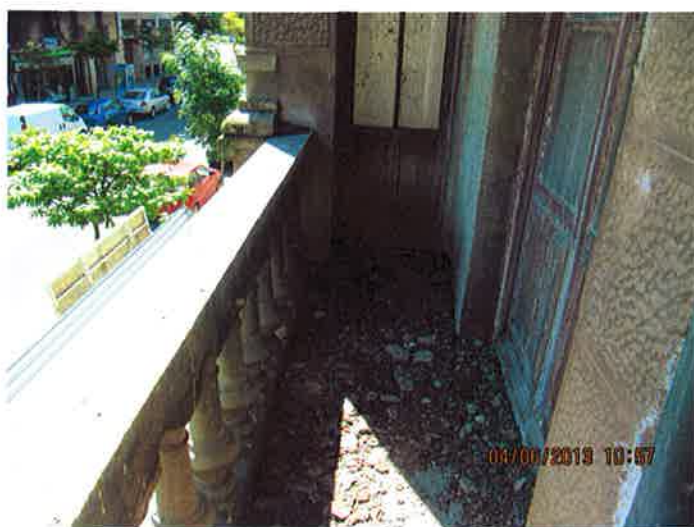
Foto 69

14.- El inmueble nº 9 de la C/ Vitoria es un verdadero palomar invadido por decenas de palomas. Los excrementos o deyecciones de las palomas se acumulan en grandes cantidades principalmente en la entrecubierta del edificio, caja de escalera, galerías del patio interior, terrazas exteriores y balcones cuyos cristales están rotos y las ventanas abiertas. Fotos 69 a 80.

14.-EXCREMENTOS Y PALOMAS MUERTAS EN EL INTERIOR DEL INMUEBLE

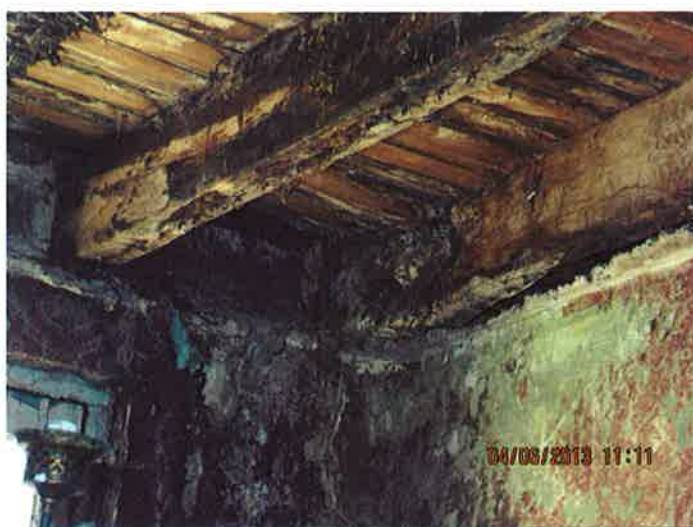
Foto 89

16.- Presencia de insectos xilófagos en la estructura de madera del inmueble debido a la excesiva y constante humedad de la estructura de madera y al estado de abandono del inmueble (carcoma, escarabajos, polilla, etc). Fotos 89 a 92.

16.- INSECTOS XILÓFAGOS(CARCOMA, ESCARABAJOS, POLILLA ETC.....) EN LA ESTRUCTURA DE MADERA DEL INMUEBLE

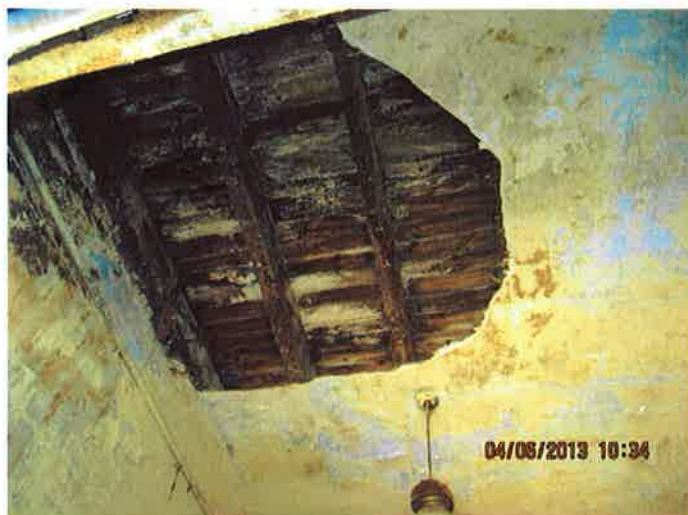
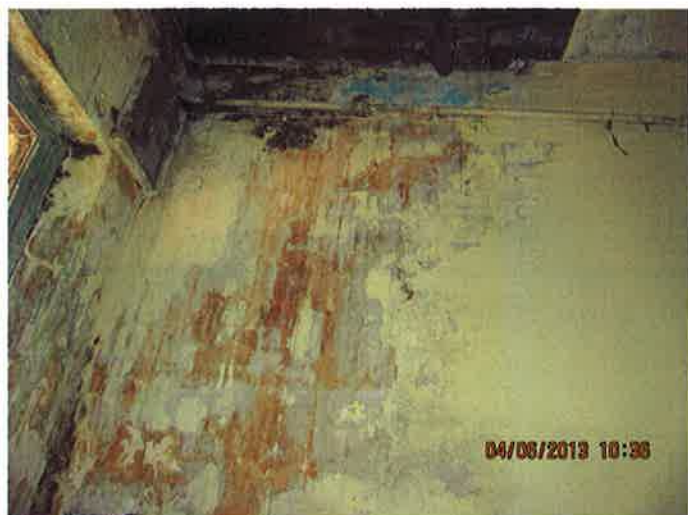
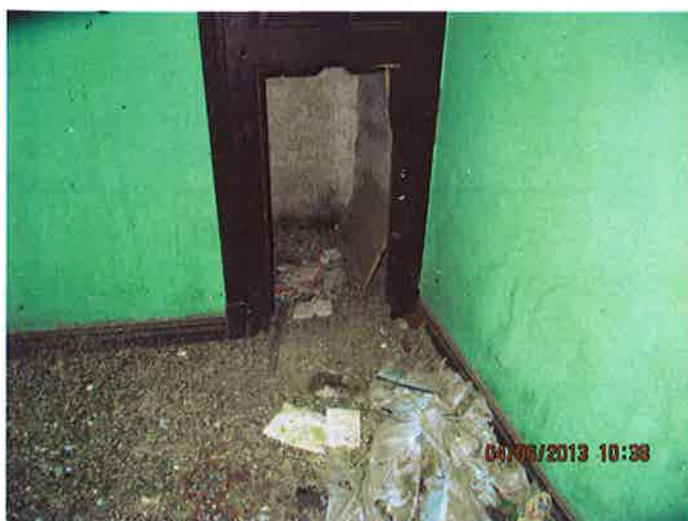
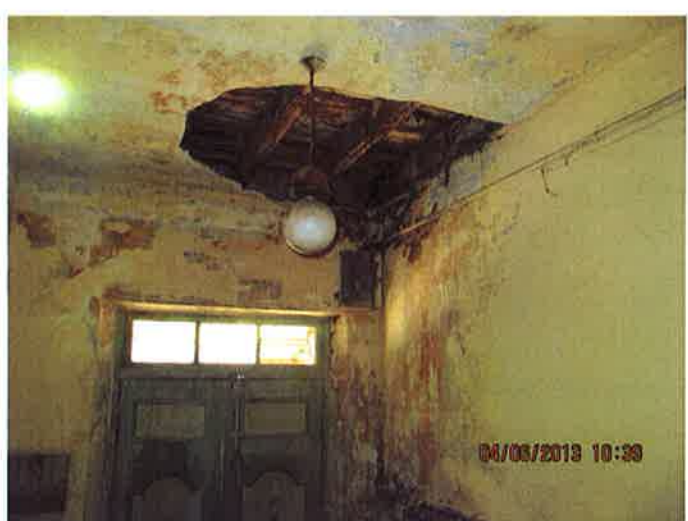
(fotos 100 a 103)

PORTAL DEL INMUEBLE Nº 9

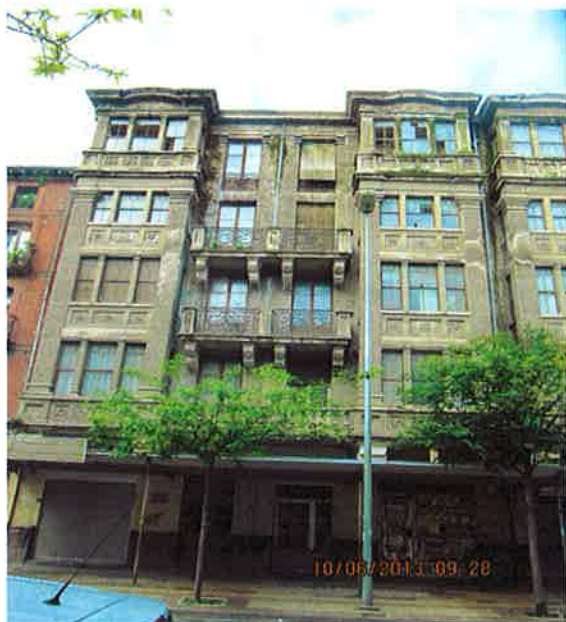
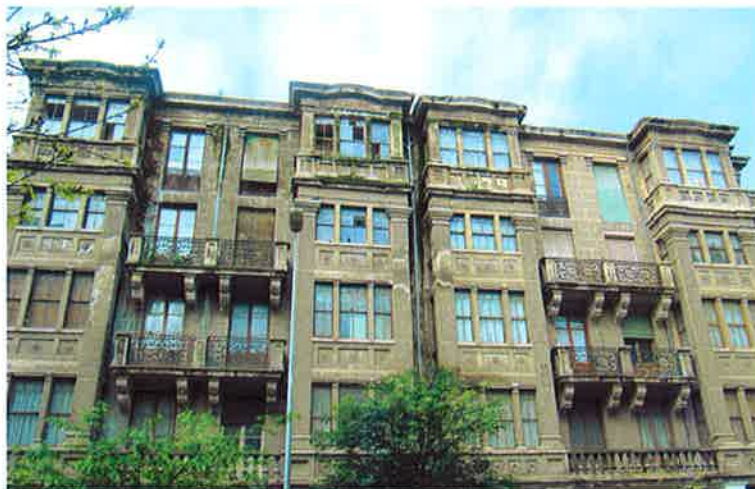
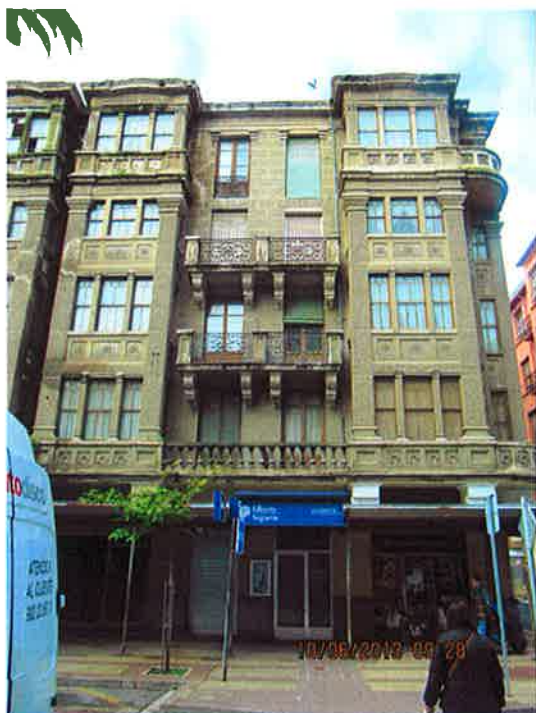
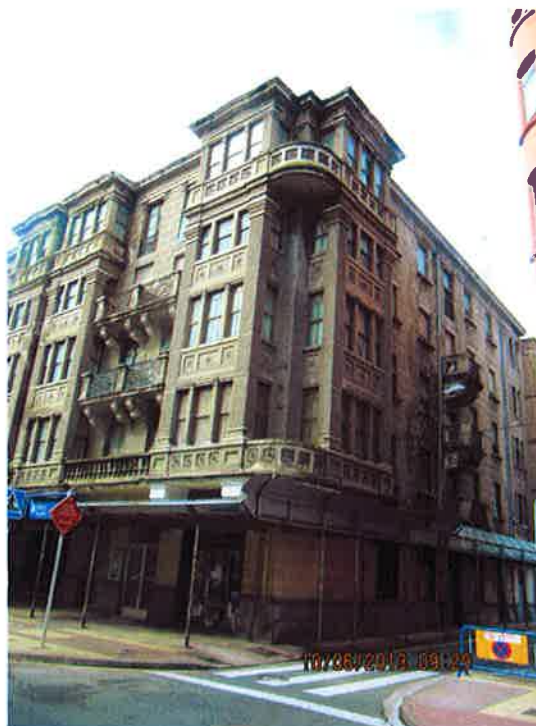
(fotos 110 a 113)

ESTADO ACTUAL DE LAS FACHADAS

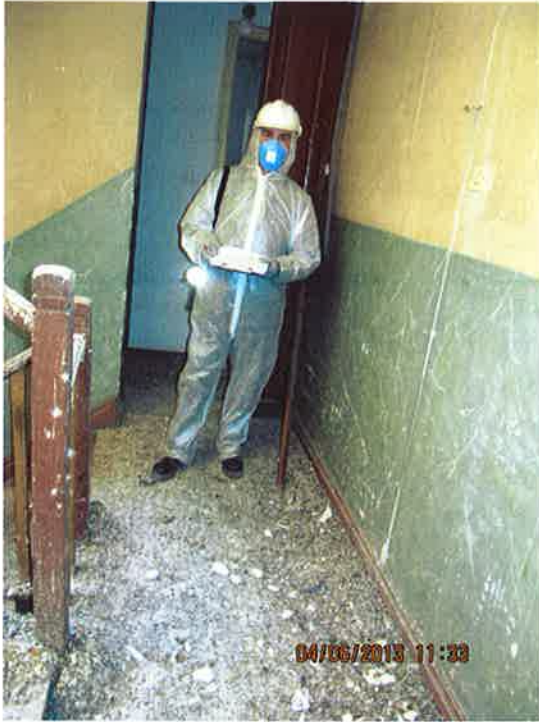
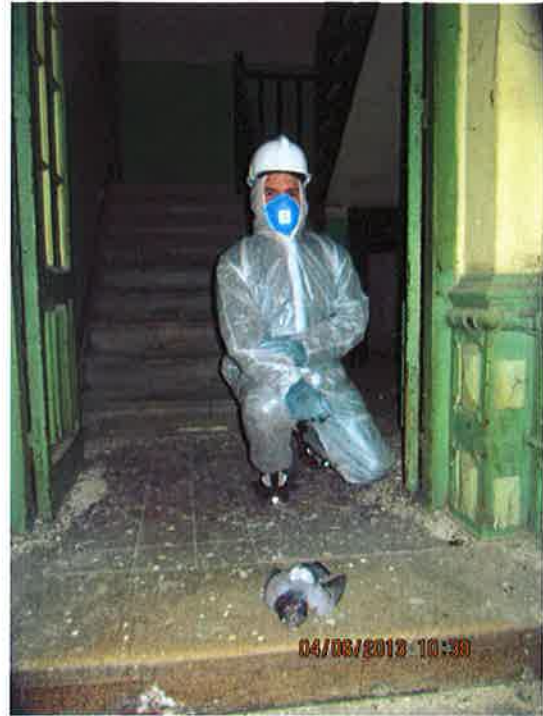
(fotos 114 a 115)

PROTECCIONES NECESARIAS PARA EL ACCESO E INSPECCION
